# Podstávkový dům Lipová

**Studie o průběhu opravy památkově chráněného podstávkového domu č. p. 424 v Lipové u Šluknova.**

*Vypracovali: Ing. arch. Tomáš Efler, Mgr. Miroslav Kolka*

*Lipová u Šluknova 2013*

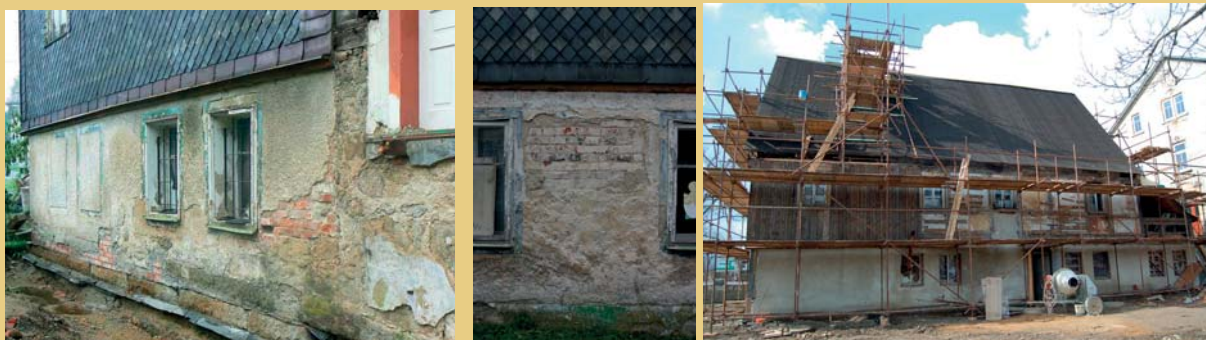
Zděné obvodové cihelné stěny tl. 400 mm byly z důvodu výrazného poškození a nesoudržnosti oproti záměru projektu pro stavební povolení zbaveny vnějších poškozených omítek a opatřeny novou vnější tepelně-izolační omítkou a novou vnitřní vápennou omítkou.

Na rozdíl od původního stavu byla omítka jednotlivých průčelí srovnána do roviny a nebyla dodržena původní hrubost. Těmito změnami došlo k částečnému narušení autentického vzhledu domu a výrazu typického pro historické objekty. Správně měla být realizována omítka menší tloušťky přirozeně kopírující nerovnosti stěn dané stavebním vývojem. Tyto nedostatky se naštěstí podařilo zmírnit finálními úpravami – nátěrem včetně obnovení paspart kolem oken. Při opravách je vždy žádoucí uchovat originální vápenné omítky, odstraňovat jen novodobé cementové vysprávky a pro doplnění a opravy používat též výhradně čistě vápenné omítky, které jsou prodyšné pro historické masivní zdivo.

*Stav omítek zadního průčelí v červnu 2010 a v průběhu prací v dubnu 2011.*

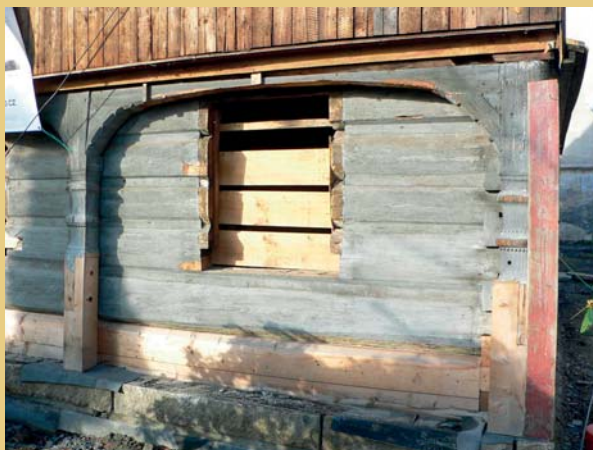
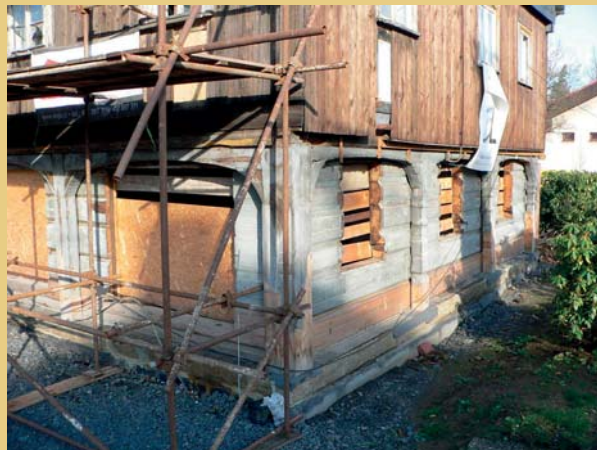
Některé stávající dřevěné konstrukce objektu, na prvním místě roubené stěny, vykazovaly poškození od vlhkosti, hniloby, ztrouchnivění, a od napadení dřevokazným hmyzem. Většina stávajících dřevěných konstrukcí byla z těchto důvodů obnažena a důkladně zkontrolována. Jednalo se zejména o dřevěné roubené a hrázděné stěny, dřevěné stropy a krov, přičemž nejvíce poškozené byly stropy ve východní části objektu, kde docházelo na několika místech k značnému zatékání porušenou původní střešní krytinou.

*Roubená světnice po provedení výměn poškozených prvků stěn a podstávky v listopadu 2010.*

Před opravou jednotlivých nosných poškozených prvků roubených stěn a přilehlé podstavky bylo provedeno statické zabezpečení dotčené konstrukce pomocí vzepření dočasnými podpěrami nebo jiným způsobu vynesení stávajícího zatížení. Poškozené dřevěné části byly opraveny formou nových plomb s původními tesařskými spoji – vyřezáním poškozené části a její nahrazení ručně opracovanou dřevěnou plombou ze zdravého dřeva stejného průřezu a stejného druhu za použití původních čepovaných kolíkových spojení.

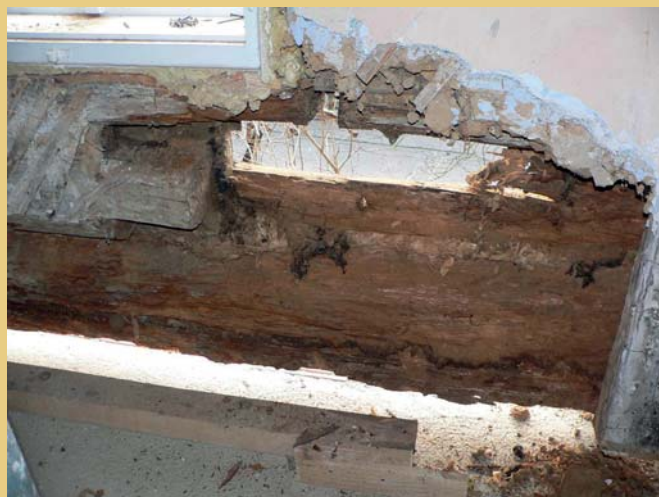
*Příklad smutného konce roubené světnice domu č. p. 220 v Želémě (okr. Jablonec nad Nisou, Liberecký kraj). Relativně nepoškozené roubení bylo „vyšperkováno starobylou úpravou“ ze sádkartonu a dřevěných krajinek (viz snímek vlevo) velmi nepodařeně imitujících roubení. Další chybou bylo při provedení betonové podlahy dotažení až k roubené konstrukci a náhrada části roubení za zdivo z betonových tvárnic. Tyto naprosto zbytečné úpravy vedly po necelých dvou letech k naprosté degradaci roubení a masivnímu rozšíření dřevomorky, které měly za následek nutnost výměny celé konstrukce až pod stropní trámy (degradaci trámů dokumentuje snímek vpravo).*

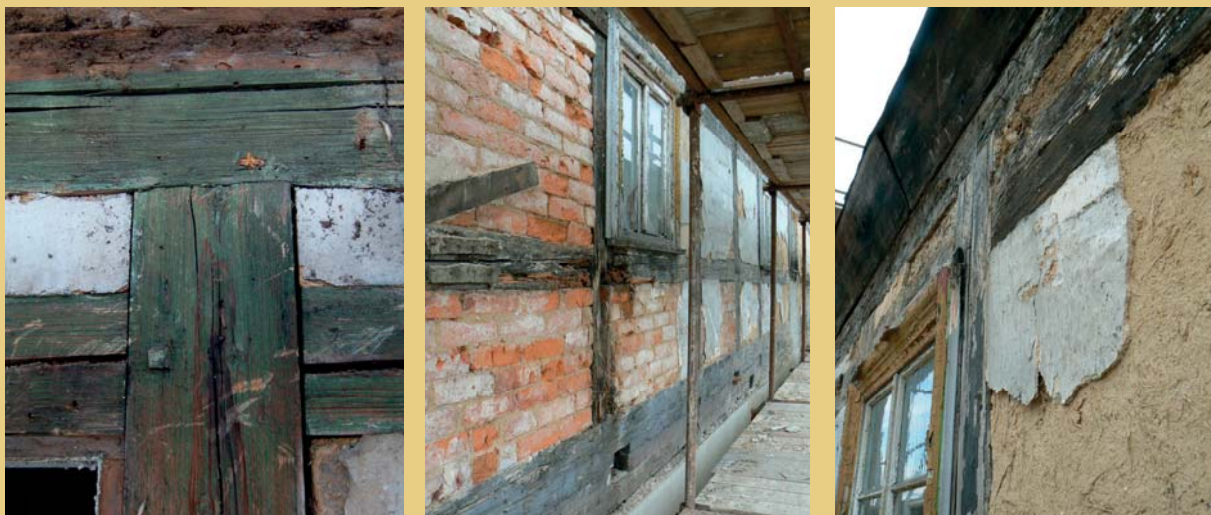
Některé úseky především vnějších nosných hrázděných stěn byly značně poškozeny dlouhodobým zatékáním srážkové vody střešní krytinou a byly lokálně napadeny dřevokazným hmyzem a houbami. Zvláště severovýchodní nároží bylo velmi poškozeno, bylo nutné vyměnit celý nárožní sloupek a protézovat přilehlou horní ližinu a lokálně poté provést dílčí výměny a protézy dalších prvků, např. trámů tvořících okenní parapety na severním, východním i jižním průčelí. Náročná byla především výměna velmi poškozeného stropního/vazného trámu pod zadním západním štítem včetně napojení na stávající podepření a uvolněné prvky stěn a krovu.

*Na trámech jsou patrné barevné nátěry, pod opadávající vápennou omítkou se objevuje cihelné zdivo i hliněné vymazávky.*

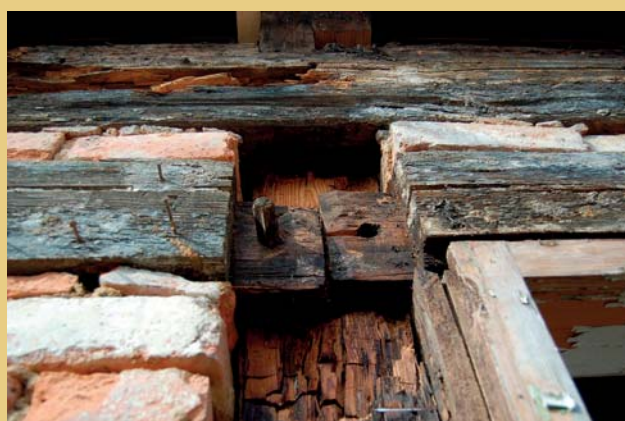
*Další místa poškození dřevěné konstrukce, houbou napadené trámy severovýchodního nároží a jeden ze sloupků jižní stěny.*

Po vyjmutí a vyřezání poškozených dřevěných partií a napuštění přilehlých dřevěných prvků přípravky proti dřevokazným škůdcům a houbám byly prováděny lokální výměny, protézy a plomby. Náhradu dřevěných trámů hrázděných stěn a dalších dřevěných konstrukcí je potřeba provádět z kvalitního řeziva (pokud nejsou k dispozici ručně tesané trámy), které plně odpovídá profilu původního prvku a v případě nastavování je žádoucí novou část přesně zalícovat s originálním prvkem. Povrch především těchto nových doplňků, které se budou pohledově uplatňovat, by měl být ručně opracovaný (u trámů tesaný sekýrami, případně dočištěný ručním hoblíkem nebo pořizem, nikoliv strojními bruskami). V případě náhrady původních tesařských spojů je žádoucí provádět přesné kopie bez použití novodobých materiálů, tj. výhradně čepované nebo plátované spoje zajištěné dřevěnými hřeby a podobné spoje využívat pro napojení protéz a výměn poškozených prvků.

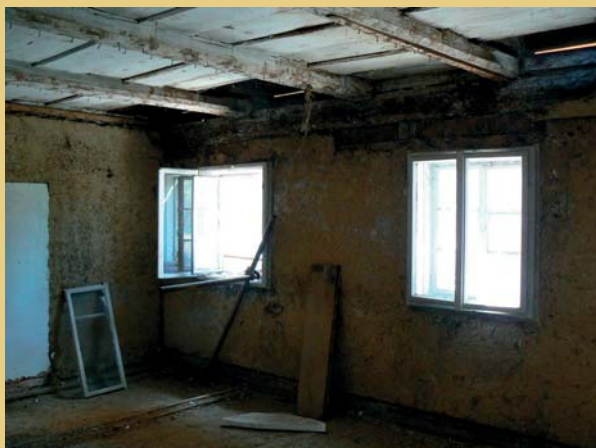
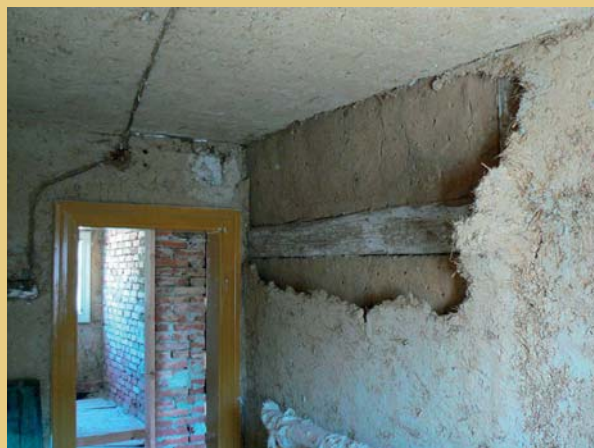
*Po částečném sejmutí poškozených partií vápenných a hliněných omítek byla zřejmá konstrukce hrázdění i na vnitřních příčkách.*

Také na hrázděných příčkách v interiérech byly provedeny lokální tesařské opravy a lokální dozdivky poškozených výplní s použitím nových hliněných nepálených cihel spojovaných hliněnou maltou, např. ve stěně přiléhající k zadnímu štítovému průčelí.

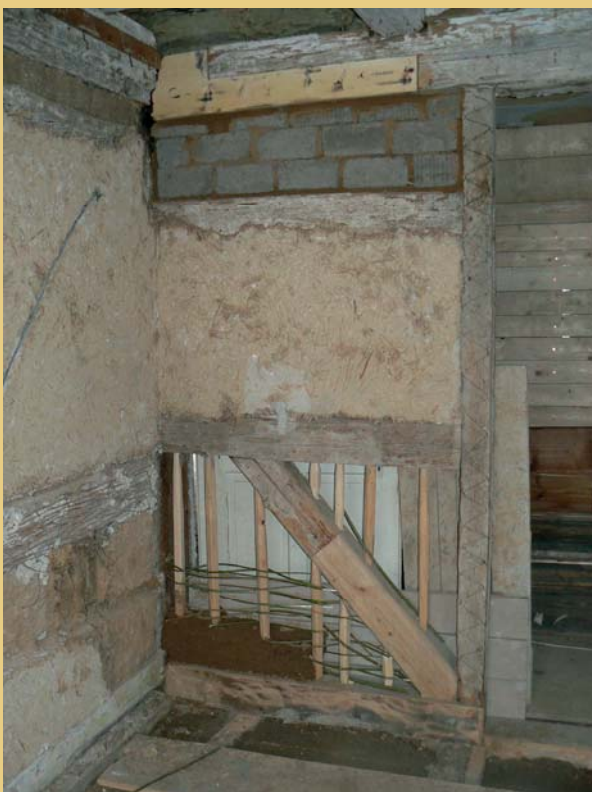
*Po tesařské opravě protézování horního stropního průvlaku v souvislosti s opravou západního štítového vazného trámu a také po protěze dolní diagonální vzpěry byly opraveny výplně hrázdění této vnitřní stěny. V dolním poli s použitím dřevěných týčů a proutěného výpletu (tradiční bylo zde použití dnes obtížně dostupné dlouhé slámy). Do proutěného výpletu byla provedena vymazávka z hliněné mazaniny. V horním poli stěny byly připevněny po stranách dřevěné klínovité latě a pole vyzděno z hliněných nepálených cihel spojených hliněnou maltou.*

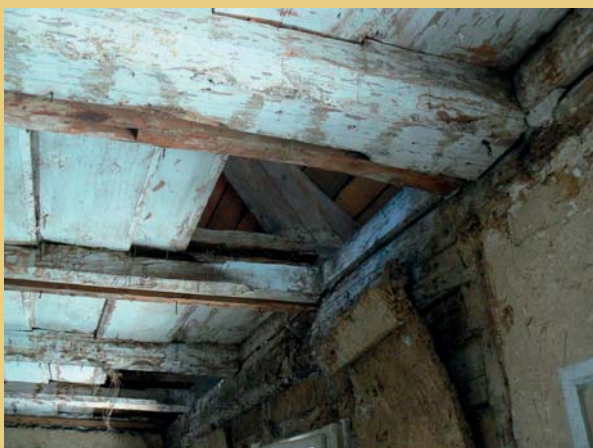
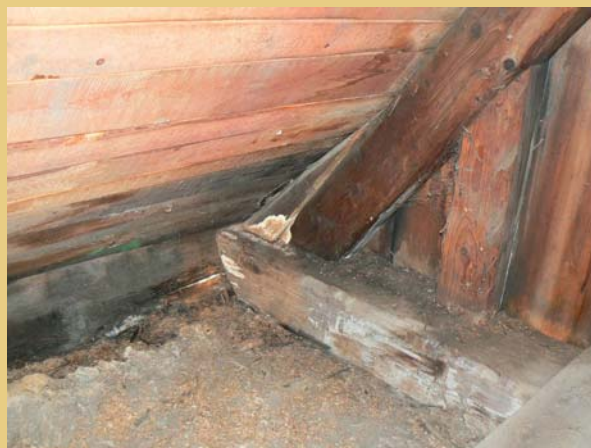
V patře při jihovýchodním rohu objektu byl propadlý trámový strop v havarijním stavu díky masivnímu zatékání střechou v této části, podobně byly značně poškozeny dva stropy v patře i nad přízemím v místě zatékání v severovýchodním rohu objektu. Vedle dalších lokálních poškození byly také vlhkostí a houbami poškozené stropy přízemí pod bývalou koupelnou (v místě dnešních nových toalet v patře), z důvodu protékání instalačních rozvodů vody.

*Snímky stropů a prkenných záklopů s místy poškození způsobenými dlouhodobým zatékáním střešní krytinou při jižním průčelí (vlevo) a v severovýchodním nároží (vpravo).*

Opravě poškozených úseků stropních konstrukcí předcházelo nejprve podepření a zajištění nestabilních částí stropů a postupným rozebráním poškozených partií, přičemž hliněná mazanina byla uschována pro opětovné použití, podobně některé prkenné desky záklopů byly uschovány a znovu použity při obnově a zároveň posloužily za vzor pro výrobu chybějících desek. Některé stropní trámy bylo nutné vyměnit či provést jejich nastavení a dřevěné protézy, poté byly obnoveny a doplněny některé prkenné záklopy a lokálně také provedena oprava štípaných latí s výpletem. V některých plochách byla na záklopu obnovena opět hliněná mazanina, jinde byly již použity pro odlehčení konstrukce a zvukovou izolaci izolační rohože.

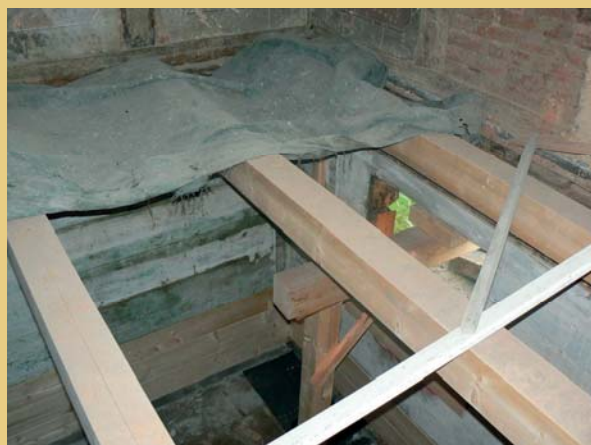
*V jihovýchodním nároží byly značně poškozené stropní trámy v patře posíleny trámovými příložkami a protézami, v severovýchodní části byly stropní trámy nad přízemím kompletně nastaveny.*

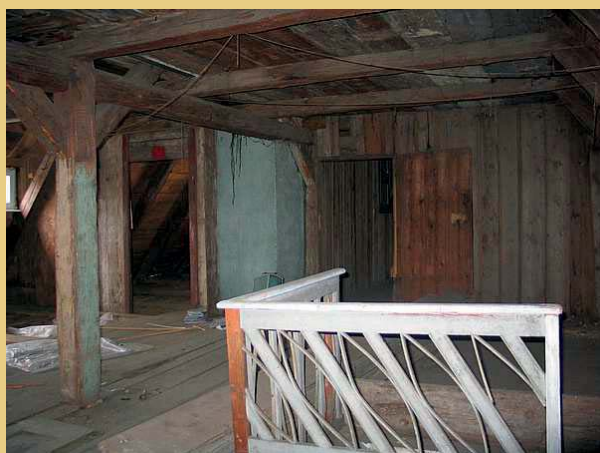
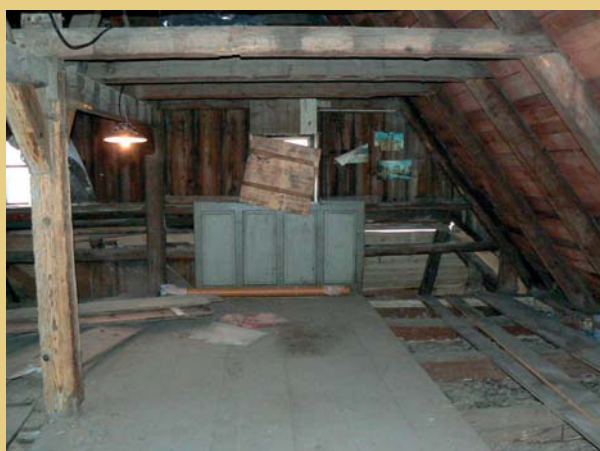
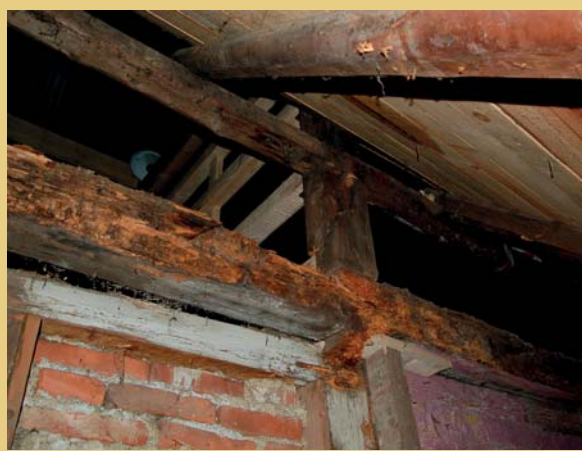
*Stav prostoru krovu při zahájení prací, na snímcích při západním štítu ještě zjevná bedněná půdní komora, zábradlí někdejšího strmého schodiště z patra, žebříkové schody na první hambalky a vážně poškozený vazný trám západního štítu.*

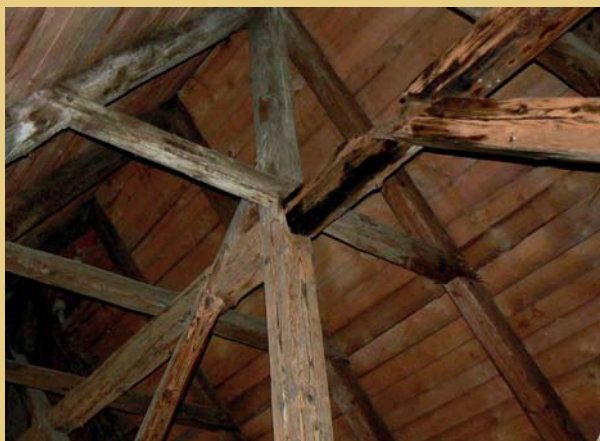
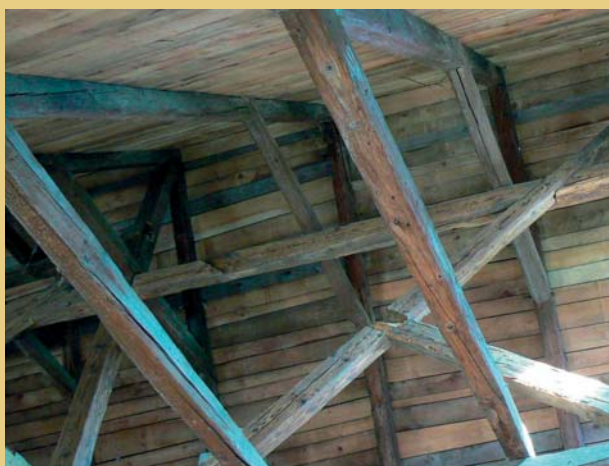
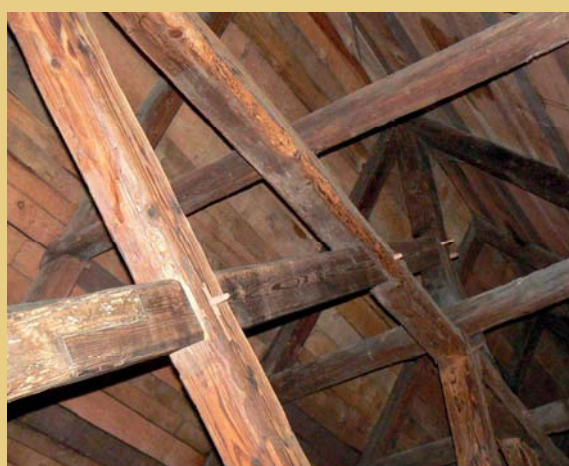
*Na fotografiích vlevo stavu před opravou a vpravo po opravě jsou zřejmé dřevěné protézy tedy nastavení poškozených či chybějících částí diagonálních trámů ondřejských křížů, přičemž spoje byly zajištěny dřevěnými kolíky.*

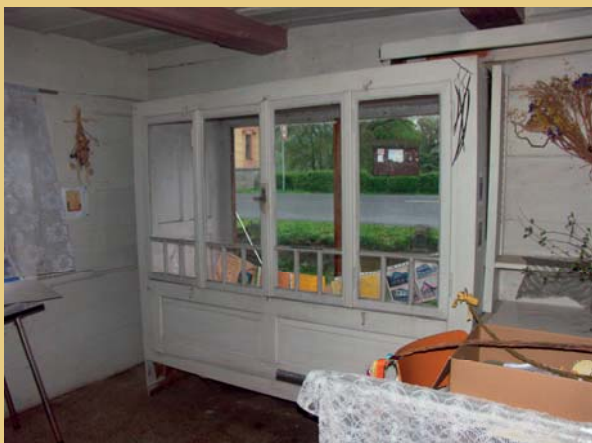
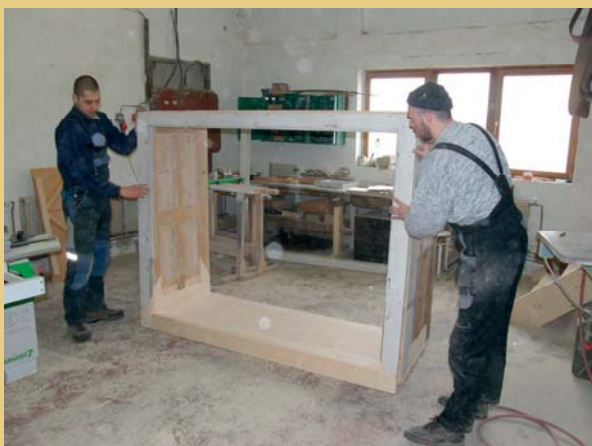
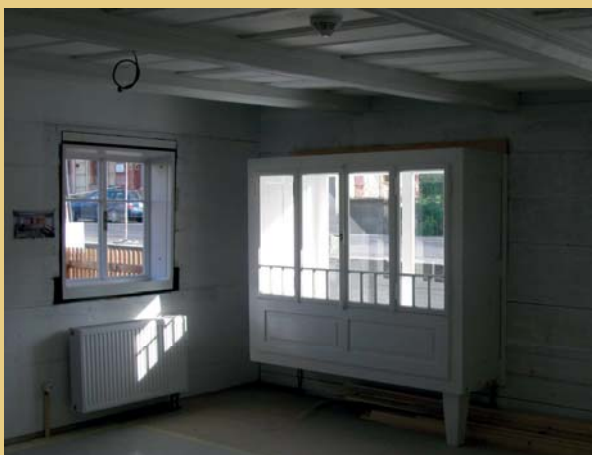
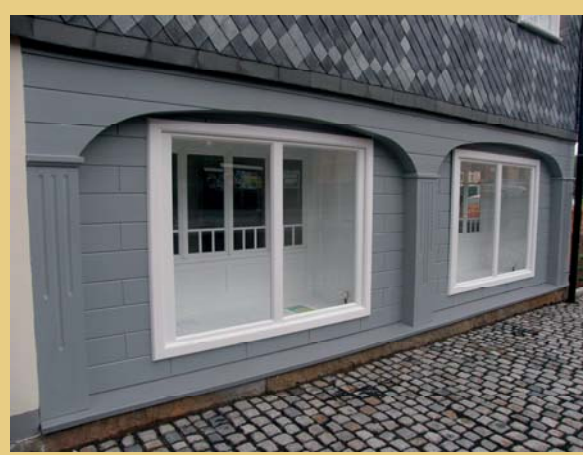
*Průběh obnovy výkladců ve světlici v přízemí. Nahoře vlevo původní stav v pohledu z interiéru (2005). Na prostředních snímcích jsou patrné již nově doplněné části na místě poškozených či chybějících partií (březen 2012). Dole záběry z května 2012 po zpětné montáži výkladců.*

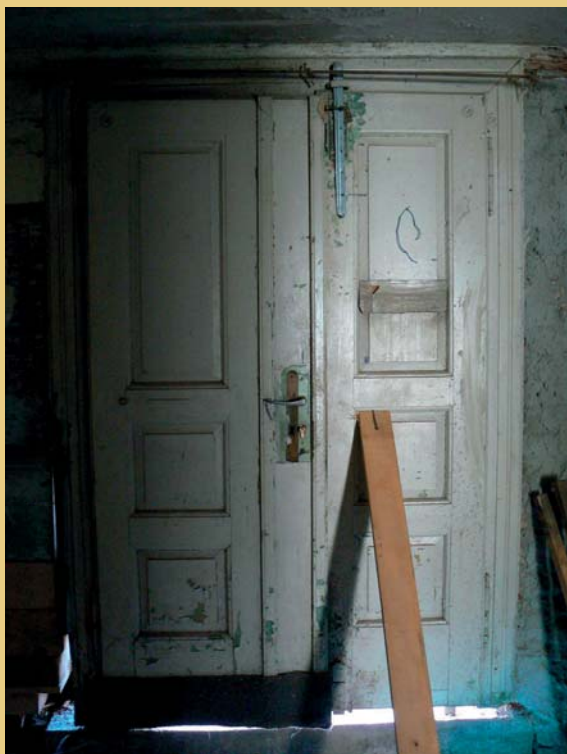
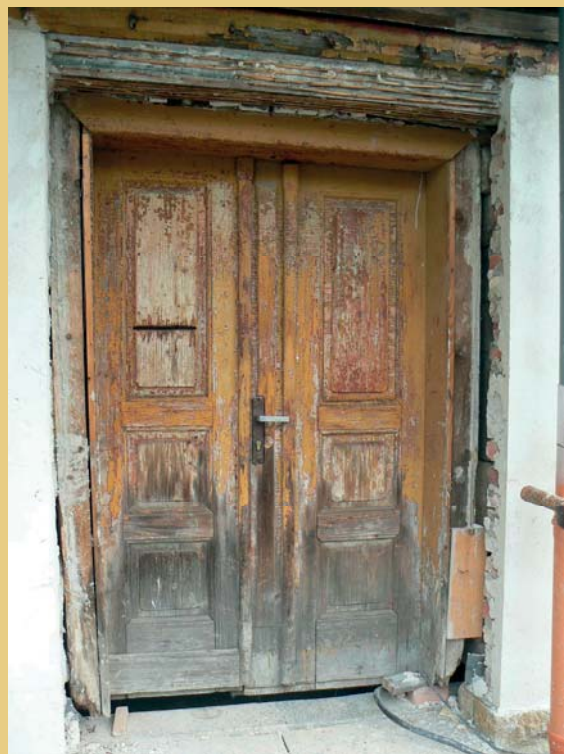
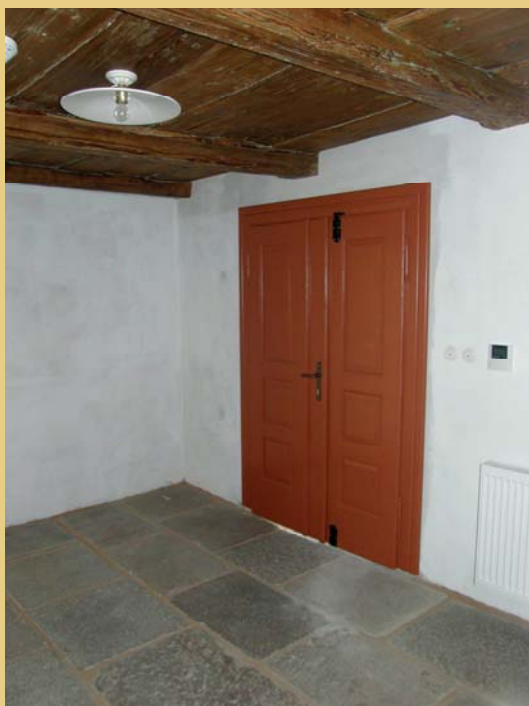
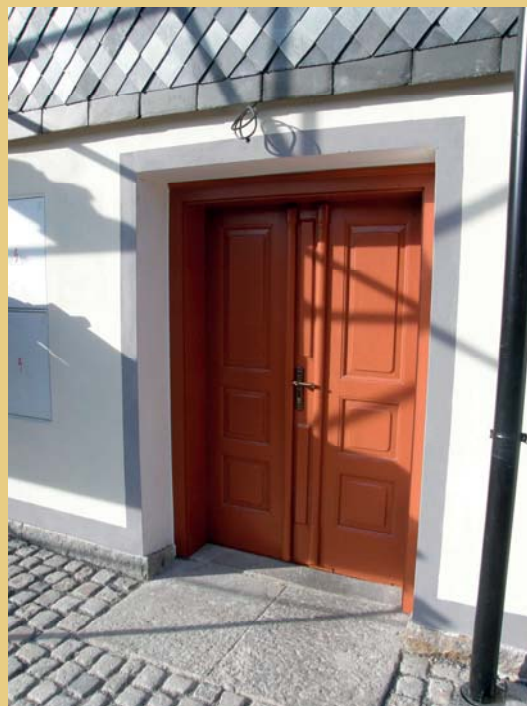
*Nahoře původní stav hlavních vchodových dveří do vstupní chodby ve směru od ulice, vlevo pohled z interiéru, vpravo exteriérová strana (2011). Dole dveře po repasování a opětovném osazení (květen 2012).*

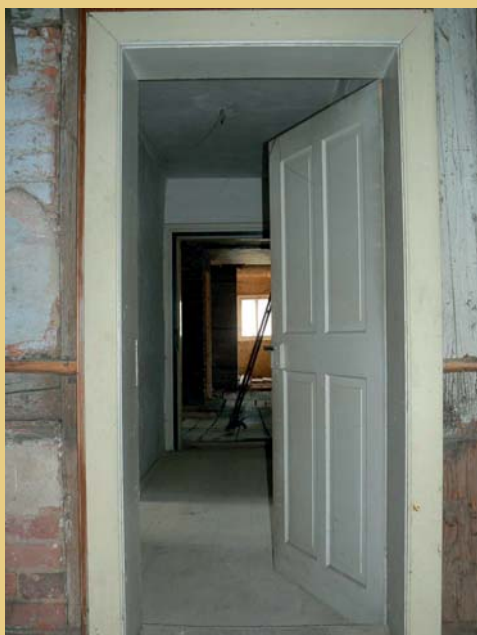
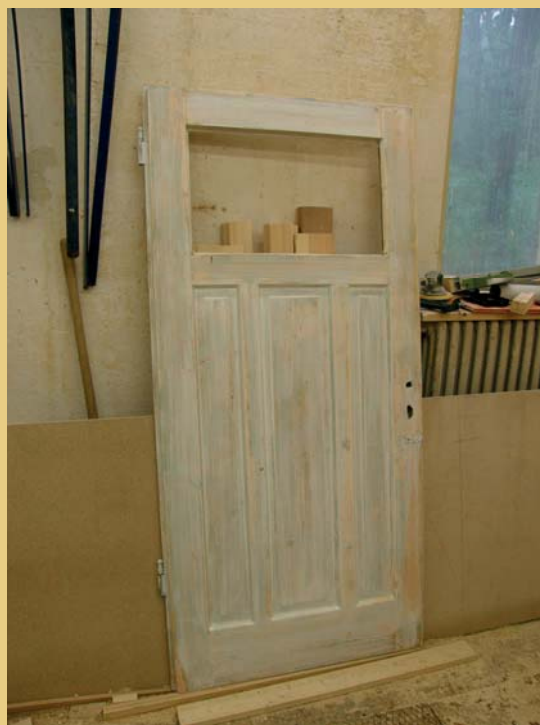
*Nahoře vlevo původní stav dveří na chodbě v patře (2011).  
Ostatní snímky zachycují stav dalších dveří po očištění,  
lokální opravě poškozených míst a provedeném podnátěru  
(únor 2012).*
