## Bericht zur Sanierung des denkmalgeschützten Umgebindehauses Nr. 424 in Lipová.

**Bericht zur Sanierung  
des denkmalgeschützten Umgebendehauses Nr. 424  
in Lipová u Šluknova**

*Verfasser: Ing. arch. Tomáš Efler, Mgr. Miroslav Kolka*

*Lipová u Šluknova 2013*

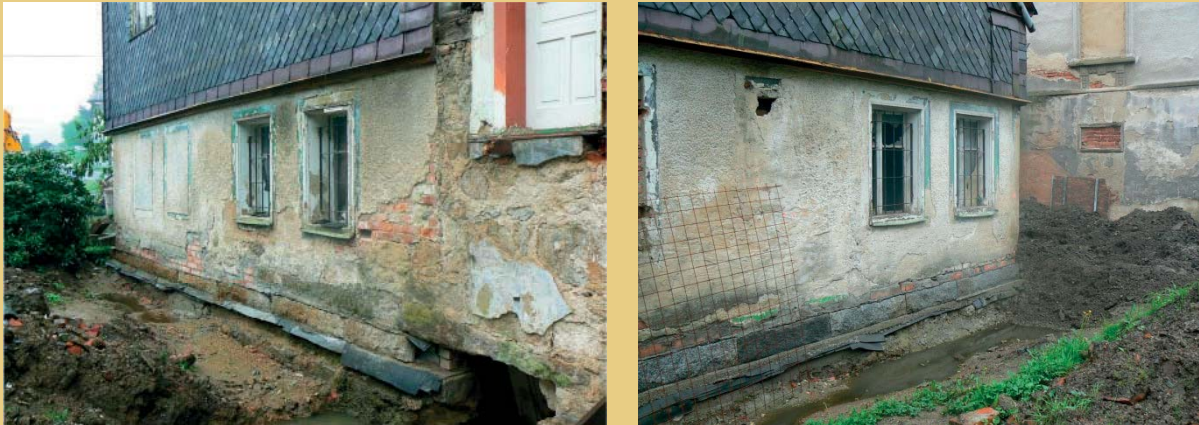
*Durchgehende Feuchtigkeitssperre unter den gemauerten Wänden an der Nordseite des Hauses wegen hohem Grundwasserspiegel.*

Nach der Sanierung der Grundmauern und Herstellung der Feuchtigkeitssperre wurde sowohl unter der Blockstube als auch unter den Ziegelwänden ein Sockel aus Granitquadern aufgesetzt. Bei anderen Umgebindehäusern sind vielfach Sockel aus Steinquadern, Bruchstein oder Ziegeln erhalten.

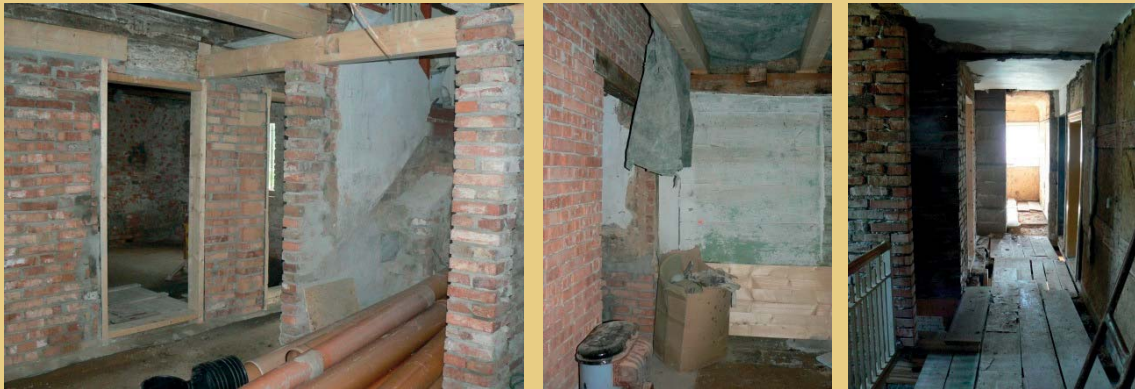
*Wiederherstellung der tragenden Ziegelwände und Herstellung neuer Trennwände im EG und OG*

gemäß aus Vollziegeln mit 150 mm Wandstärke ausgeführt. Die übrigen neuen Trennwände der WCs im Erdgeschoss wurden ebenfalls aus Vollziegeln hergestellt.

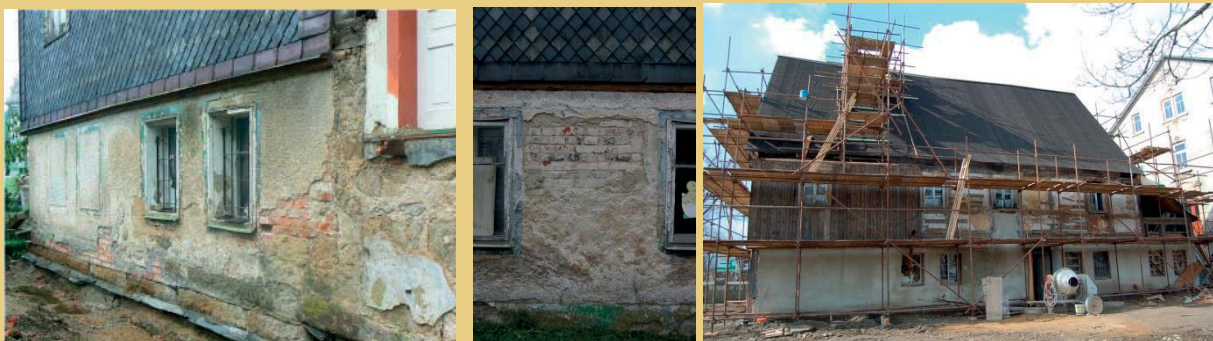
*Zustand des Putzes an der Westseite des Hauses im Juli 2010 und während der Bauarbeiten im April 2011.*

Der Putz der Ziegelaußenwände mit einer Wandstärke von 400 mm wurde auf Grund weitreichender Schäden und mangelnder Haftung entgegen den Baugenehmigungsplanungen entfernt und an der Wandaußenseite durch einen neuen Wärmedämmputz und auf der Innenseite durch einen Kalkputz ersetzt. Im Gegensatz zum ursprünglichen Zustand wurden die Putze der einzelnen Fassadenteile glatt ausgeführt und nicht die ursprünglich vorhandenen Unebenheiten erhalten, was zu einer teilweisen Beeinträchtigung des authentischen Erscheinungsbildes und der für historische Gebäude typischen Merkmale führte. Richtig hätte der Putz in einer geringeren Stärke ausgeführt werden müssen, damit die durch die Bauentwicklung bedingten Wandunebenheiten sichtbar bleiben. Diese Mängel konnten glücklicherweise durch den gewählten Fassadenanstrich und die Wiederherstellung der farbigen Fenstereinfassungen abgemildert werden. Bei Sanierungen sind stets die ursprünglichen Kalkputze zu erhalten, d.h. lediglich neuzeitliche mit Zementputz vorgenommene Ausbesserungen zu entfernen und ausschließlich reine Kalkputze zu verwenden, die auf Grund ihrer Diffusionsoffenheit für historisches Massivmauerwerk besser geeignet sind.

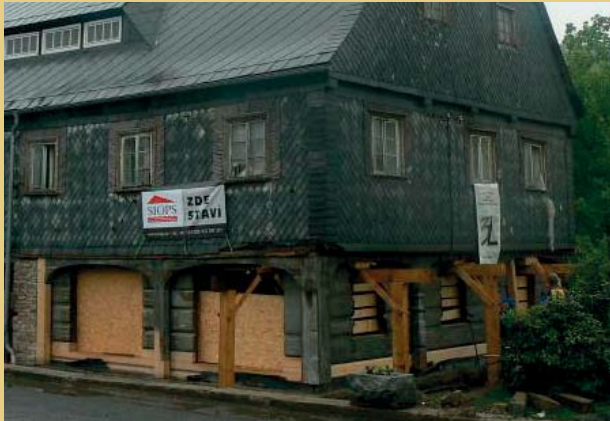
Etliche vorhandene Holzkonstruktionen des Gebäudes, allen voran die Blockwände, wiesen Schäden durch Feuchtigkeit, Fäulnis und Insektenbefall auf. Aus diesem Grund wurde der Großteil der Holzkonstruktionen (Block- und Fachwerkwände, Holzbalkendecken und Dachstuhl) freigelegt und gründlich untersucht, wobei die umfangreichsten Schäden an den Decken im Ostteil des Hauses festgestellt wurden. Ihre Ursachen lagen in der defekten ursprünglichen Dacheindeckung, die an einigen Stellen erhebliche Wasserschäden nach sich gezogen hatte.

*Das Abstützen der Balkendecke und Blockwände des Erdgeschosses im Frühjahr 2010 war Voraussetzung für die Ausbesserung und Auswechslung der beschädigten unteren Bohlen.*

Vor der eigentlichen Sanierung der Blockwände und des Umgebundes wurde die betreffende Konstruktion durch Abfangen mit provisorischen Stützen oder Abtragen der vorhandenen Lasten statisch gesichert. Die beschädigten Holzteile wurden angeblattet und mit herkömmlichen Holzverbindungen versehen. D.h. beschädigte

Stellen wurden herausgesägt und durch neue von Hand angefertigte Teile von gleicher Holzart mit identischem Querschnitt und ersetzt und mit den ursprünglichen Verbindungen versehen.

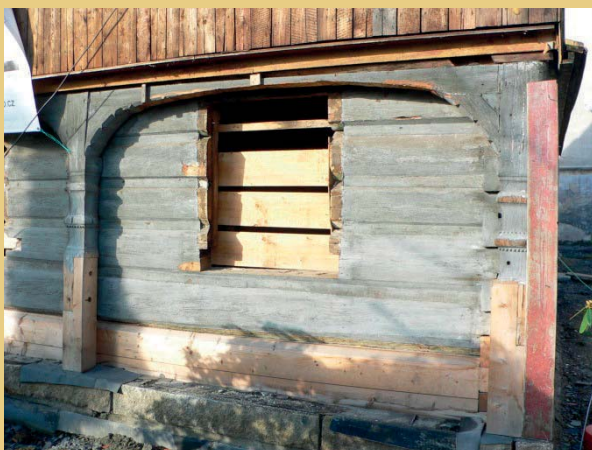
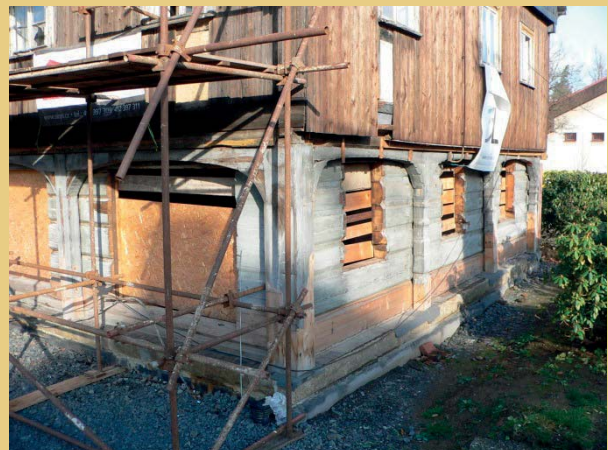
*Die Blockstube nach der Instandsetzung der beschädigten Teile an Blockwänden und Umgebinde, November 2010.*

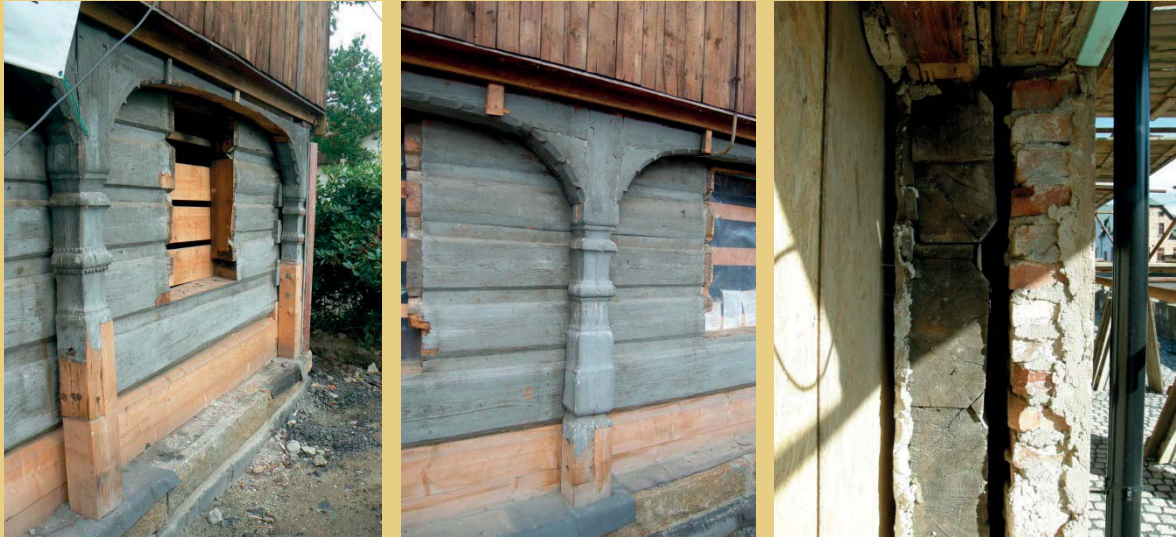
*Die ursprünglich mit Brettern verkleideten und bei der Sanierung freigelegten Umgebinesäulen mit spätbarocker Profilierung mussten im unteren Bereich angeschuht werden. Das Foto rechts zeigt die Blockwand im Profil. Unter die Ständer des Umgebines sind Klötzer aus Hartholz z. Bsp. Eiche unterzulegen. Außerdem ist die unterste Balkenlage gegen stehendes Wasser zu schützen.*

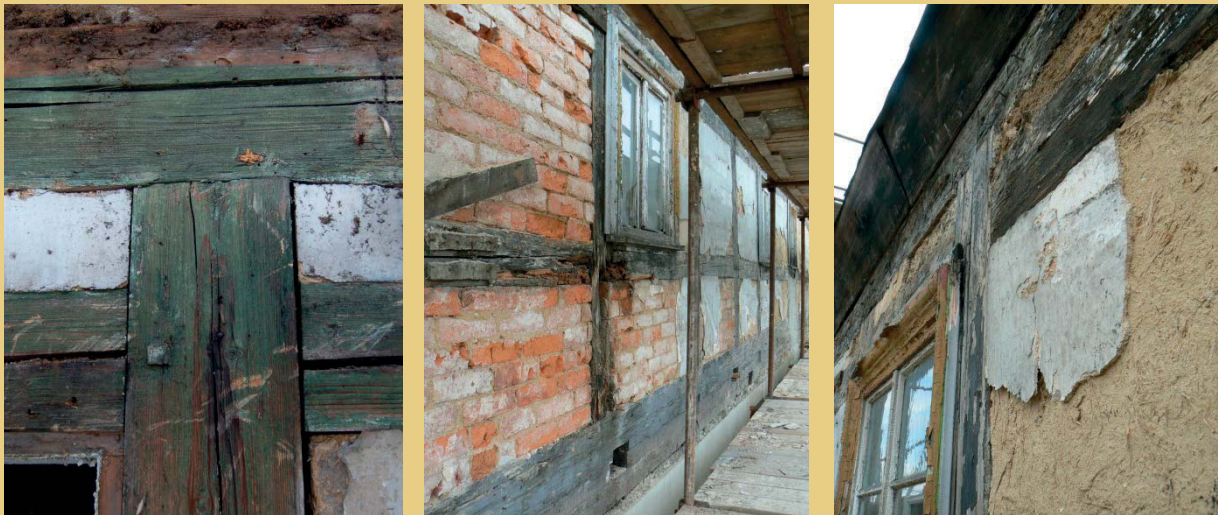
Bestimmte Partien, vor allem der Fachwerk-Außenwände, wiesen auf Grund des langanhaltenden Regenwassereintrags wegen undichtem Dach erhebliche Schäden und einen örtlichen Befall durch holzschädigende Insekten und Pilze auf. Vor allem die NO-Ecke des Gebäudes war besonders stark beschädigt, so dass der gesamte Eckstiel ersetzt und der Rähm angeschuht werden musste. Bei weiteren Elementen wie z. Bsp. bei den Brüstriegeln an der Nord-, Ost- und Südseite waren Ersetzungen und Ausbesserungen erforderlich. Besonders aufwändig war der Austausch des besonders stark beschädigten Deckenbalkens am Westgiebel einschließlich seiner Einbindung in die vorhandenen abgestützten und losen Teile der Wände und des Dachstuhls.

*An den Balken sind alte Farbanstriche erkennbar. Unter dem abfallenden Kalkputz treten Ziegel- und Lehmausfachungen zutage.*

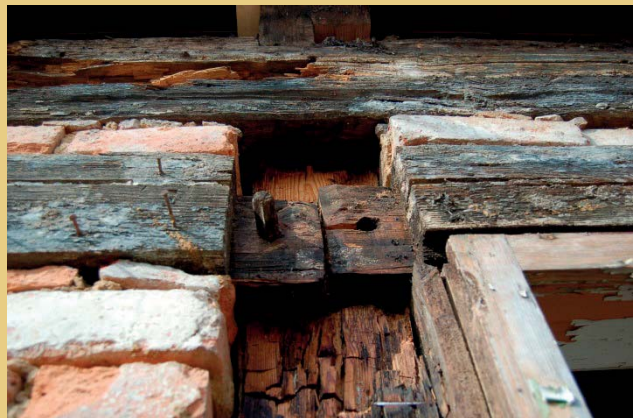
*Beschädigte Balkenteile: Pilzschäden an der Nordostecke und an einem der Stiele der Südwand.*

Nach dem Ausbau bzw. Entfernen der beschädigten Teile und Partien sowie der Behandlung der benachbarten Elemente gegen Holzschädlinge und Pilze wurden Bauteile lokal ersetzt, angeschuht oder aufgedoppelt. Beim Austausch von Balken von Fachwerk- und anderen Holzkonstruktionen ist, falls keine von Hand behauenen Balken zur Verfügung stehen, Sägeholz entsprechender Qualität und identischem Querschnitt zu verwenden. Beim Anschuhern ist das exakte Einpassen in das vorhandene Bauelement von großer Bedeutung. Die Oberflächen der neuen Teile sollten, wenn diese sichtbar bleiben sollen, von Hand nachbearbeitet werden. Für behauene Balken kommen Beile bzw. für gesägte Balken Hobel oder Zugeisen infrage. Ein maschinelles Schleifen sollte unterbleiben. Müssen alte Holzverbindungen erneuert werden, sind ausschließlich die ursprünglichen Verbindungen ohne Verwendung moderner Materialien, d.h. mit Holznägeln gesicherte Zapfen- oder Blattverbindungen zu verwenden und derartige Verbindungen auch bei Anschuhungen oder Aufdoppelungen anzuwenden.

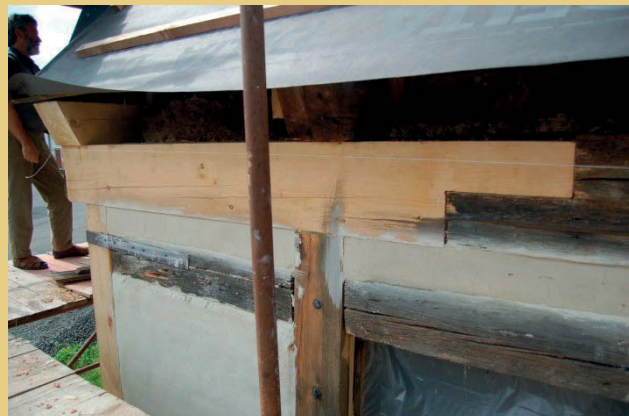
*Beispiele für die Anschuhung des Fachwerkrahms. Im rechten Bild ist die stark beschädigte Ecke der Stube im Obergeschoss mit Wandbemalung zu sehen. Die Balkenoberflächen wurden nicht nachbearbeitet, da diese später von der Verbretterung und Schieferbekleidung verdeckt wurden.*

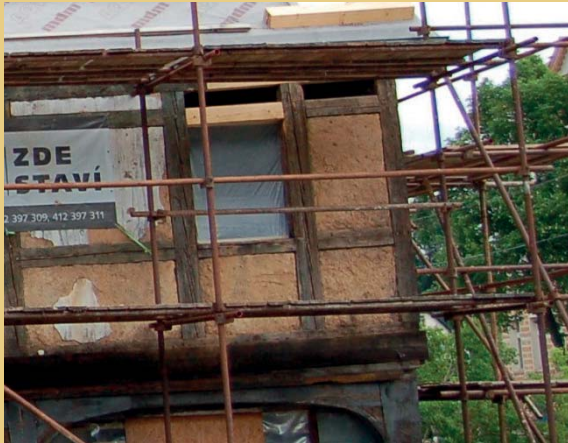
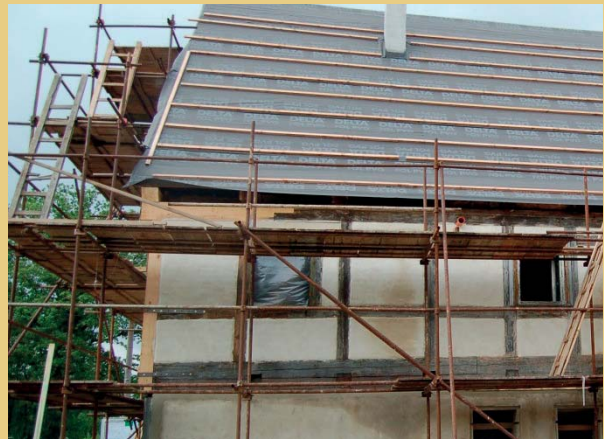
*Nach dem Abschluss der Zimmermannsarbeiten wurden die beschädigten Ausfachungen und der Kalkputz instand gesetzt.*

Nach dem Abschluss der Zimmermannsarbeiten am Fachwerk wurden die beschädigten Stellen der Ausfachungen mit Vollziegeln bzw. neuen Lehmziegeln und Lehm Mörtel instand gesetzt. Für die Ausbesserung der ausgestakten Gefache mit Strohzöpfen oder Schilfgeflecht kam wiederverwendeter Lehm zum Einsatz.

An der Außenseite wurden die Gefache gesäubert, lose Putzstellen entfernt, mit Kalkputz neu verputzt und mit einem Kalkanstrich versehen. Anschließend wurde die neue Verbretterung auf einem Lattenrost angebracht und die Schmuck-Verschieferung erneuert (siehe spätere Kapitel).

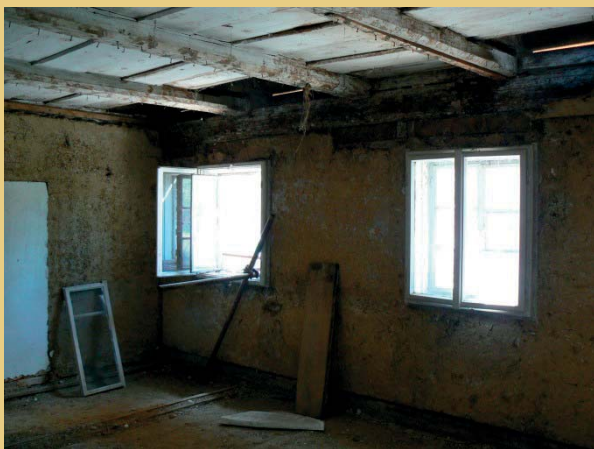
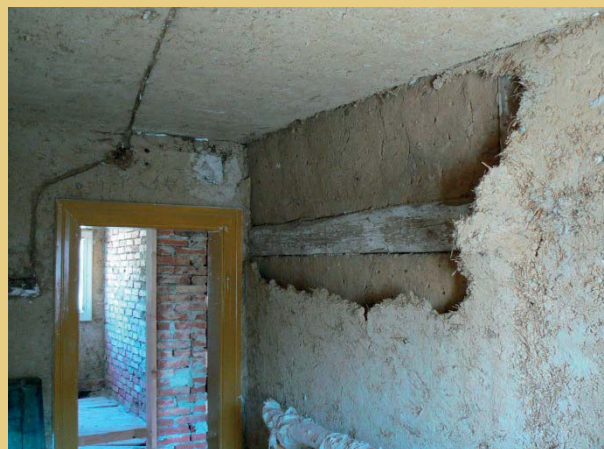
*Nach dem teilweisen Entfernen beschädigter Stellen des Kalk- und Lehmputzes wurde die Fachwerkkonstruktion auch an den Zwischenwänden sichtbar.*

Auch an den Zwischenwänden wurden Zimmermannsarbeiten durchgeführt und defekte Ausfachungen unter Zuhilfenahme neuer Lehmziegel und Mörtel instand gesetzt, wie beispielsweise an der an den hinteren Giebel anschließenden Wand.

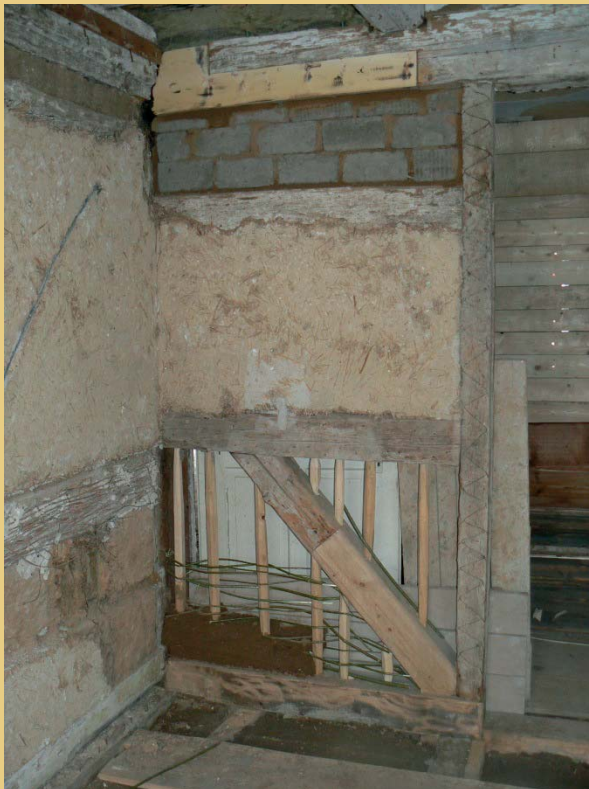
*Nach dem Anschauen des Fachwerkrahms im Zusammenhang mit der Instandsetzung des Deckenbalkens am Westgiebel und dem Anschauen der Strebe erfolgte die Instandsetzung der Ausfachung. Das untere Gefach wurde ausgestakt, ausgeflochten und mit Lehmewurf ausgefüllt. Das obere Gefach wurde, nachdem seitlich keilförmige Latten angebracht wurden, mit Lehmziegeln ausgemauert, die mit Lehmmörtel vermauert wurden.*

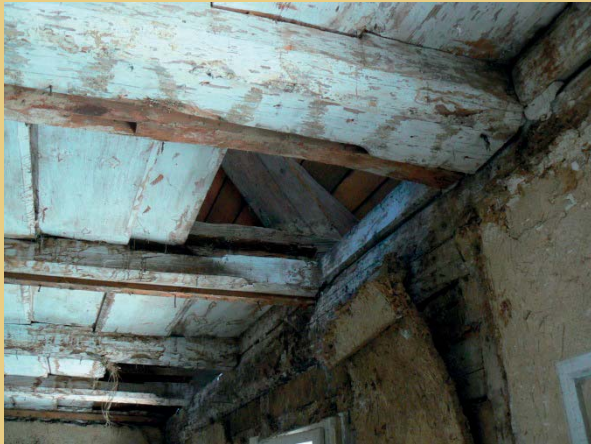
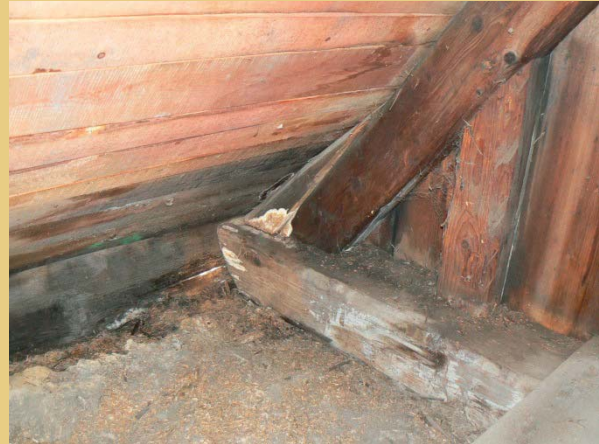
Im Obergeschoss war die Balkendecke in der Südostecke auf Grund eines langfristigen Regenwassereintrags wegen defekter Dacheindeckung eingebrochen. Ähnlich auffällig waren auch zwei weitere im Bereich der defekten Eindeckung liegende Decken im Ober- und Erdgeschoss. Außer anderen lokalen Schäden war auch eine Beschädigung der Decke unter dem früheren Badezimmer im Obergeschoss (heute neue WCs) infolge eines Wassereintrags aus defekten Wasserleitungen vorhanden.

*Die Fotos zeigen die durch Regenwassereintrag beschädigten Decken und Einschubbretter an der Südseite (Foto links) und an der Nordostecke des Hauses (Foto rechts).*

Vor der Instandsetzung der beschädigten Bereiche der Deckenkonstruktion wurden diese abgestützt, instabile Teile der Decken gesichert und die schrittweise Demontage der beschädigten Bereiche in Angriff genommen, wobei der anfallende Lehm für eine Wiederverwendung eingelagert wurde. Ebenso wurden auch geeignete

Einschubbretter wiederverwendet bzw. dienten als Vorlage für die Herstellung fehlender Bretter. Einige Deckenbalken mussten ausgetauscht, angeschuht oder aufgedoppelt werden. Im Anschluss daran wurden die Einschubbretter eingebaut und die in bestimmten Bereichen die Lehmweller erneuert. In einigen Bereichen wurde auch der Lehmschlag erneuert, in anderen kamen Schalldämmmatten zum Einsatz, um die Deckenbelastung zu verringern und den Schallschutz zu verbessern.

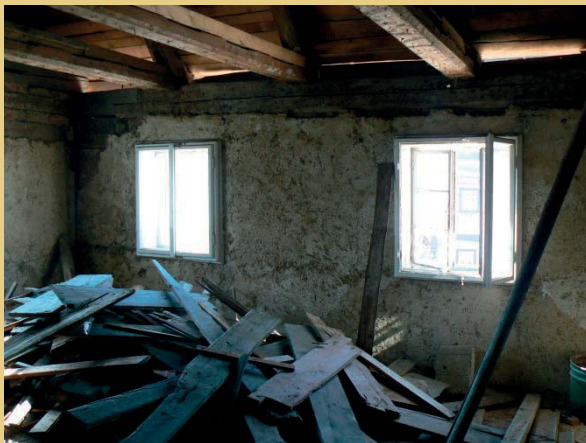
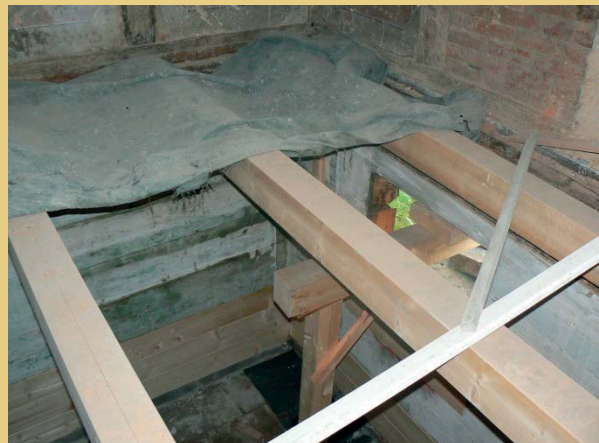
*An der Südostecke des Hauses wurden die stark beschädigten Deckenbalken durch Aufdoppelungen verstärkt. Im nordöstlichen Bereich wurden alle Deckenbalken des Erdgeschosses angeschuht.*

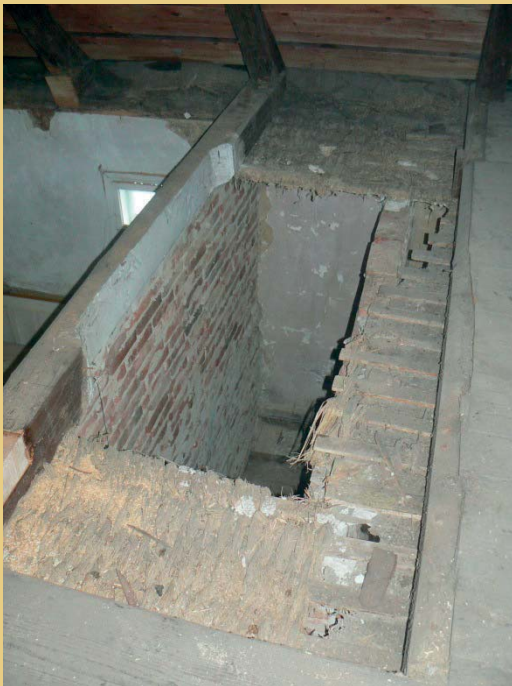
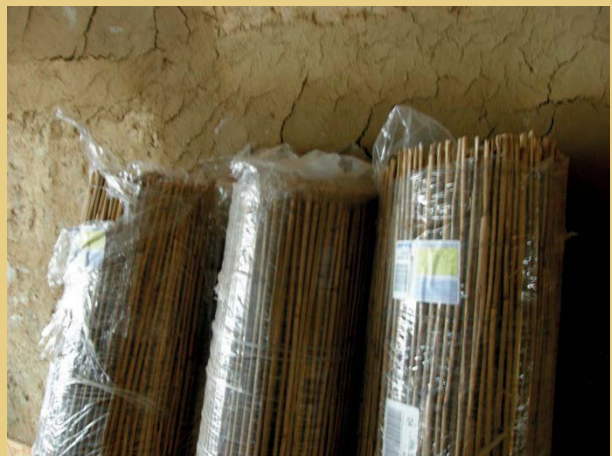
*Im Bereich der ursprünglichen sehr steilen Dachbodentreppe war die aus Lehmwellern bestehende Deckenkonstruktion erhalten. Fotos rechts: Instandsetzung der Decken mit Schilfrohrmatten als Träger für die neu zu erstellenden Kalk- und Lehmputze.*

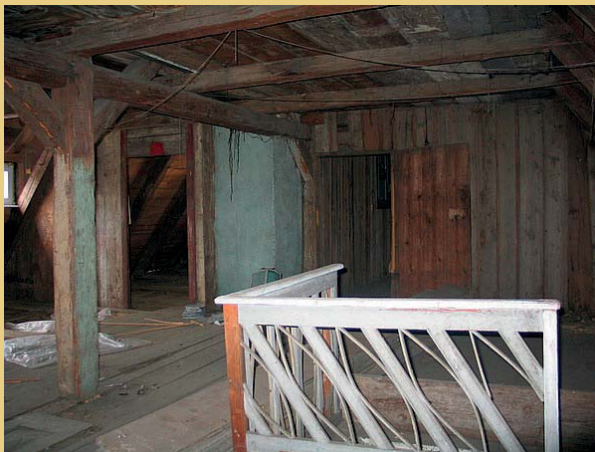
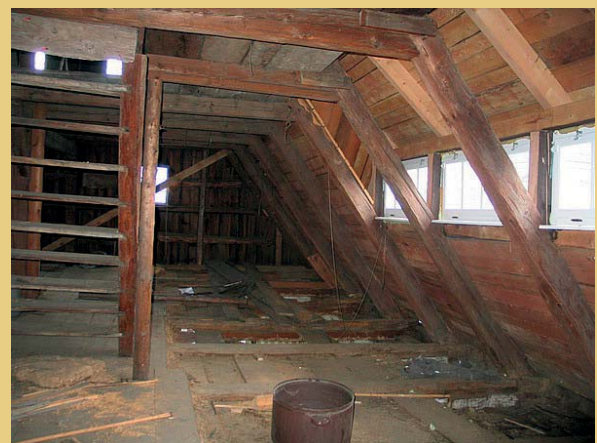
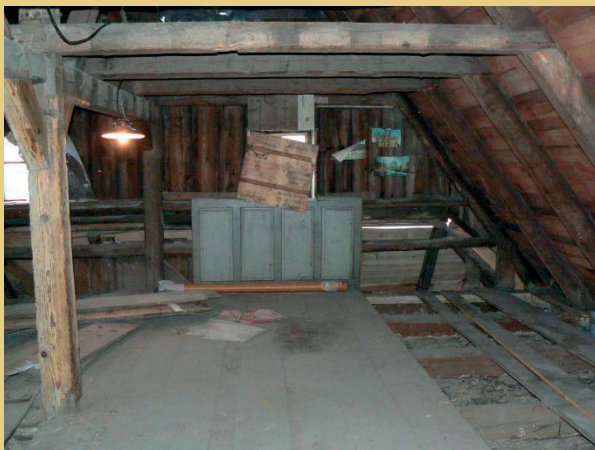
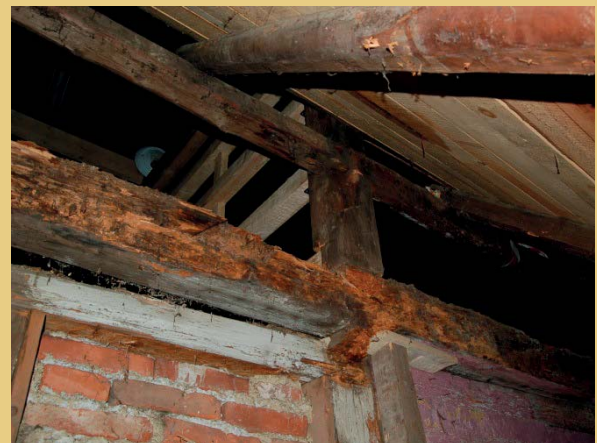
*Zustand des Dachraums bei Baubeginn. Auf den Fotos zu erkennen sind die Bretterkammer am Westgiebel, das Geländer der ursprünglichen steilen Dachbodentreppe, die Leiter zum oberen Dachboden und der beschädigte Deckenbalken am Westgiebel.*

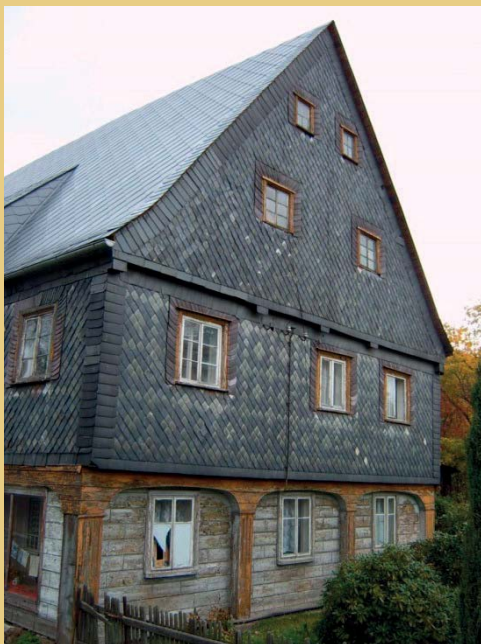
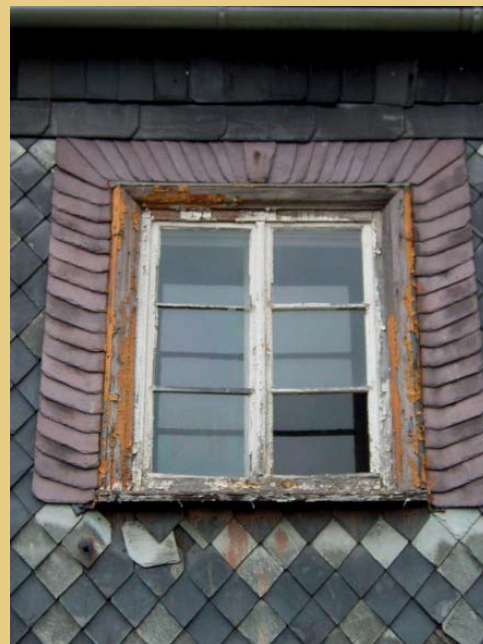
*Zustand der Schieferverkleidungen im Jahr 2005. Foto links: Ansicht der Giebelseite mit Schiefermuster. Foto rechts: Fenstereinfassung an der Vorderseite des Hauses.*

Ursprünglich war die Schieferverkleidung auf einer senkrechten Schalung aus schmaleren Brettern mit Hilfe üblicher Nägel befestigt. Da von Schäden an der Fachwerkkonstruktion auszugehen war, wurde die Verkleidung und Schalung abgenommen und anschließend das Fachwerk instand gesetzt. Die Schieferplatten wurden vorsichtig demontiert und nach Format und Farbe sortiert. Der originale Zustand wurde fotografisch detailliert dokumentiert. Ein Problem bei der Erneuerung der Verschieferung war der schlechte Zustand bestimmter Schieferplattentypen, da im Handel kein vergleichbares Material angeboten wurde. Einzige Möglichkeit im Falle einer Nichtbeschaffbarkeit ähnlicher Farbtöne wäre den Schiefer zu einfärben, was in der Vergangenheit ebenfalls üblich war. Glücklicherweise konnte aber alter Schiefer von einem anderen Gebäude erworben und wiederverwendet werden. Die am hinteren Giebel fehlende Menge an schwarzgrauem Schiefer wurde durch Zurichten der vom Dach übrig gebliebenen Schieferplatten ergänzt.

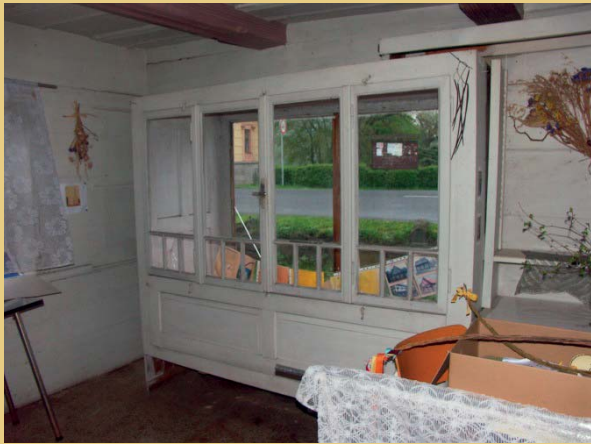
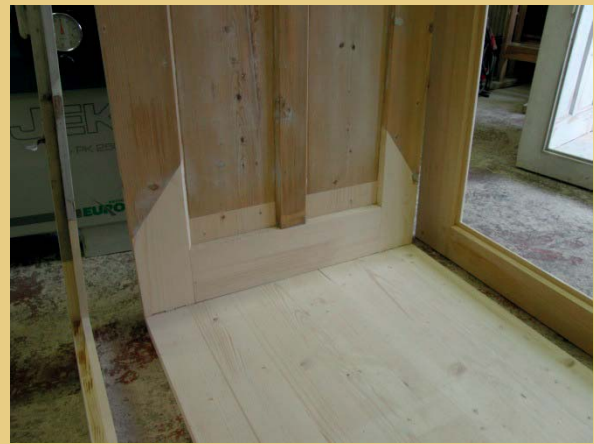
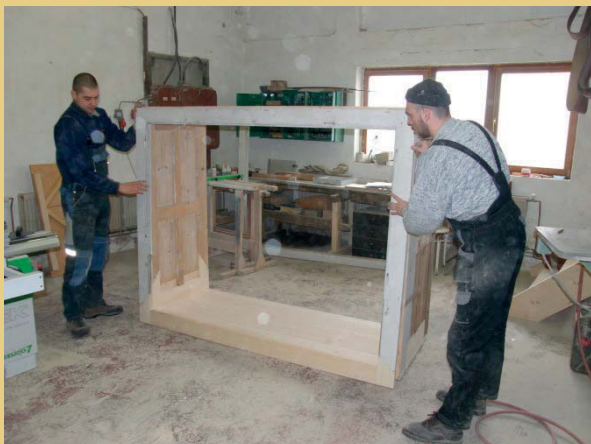
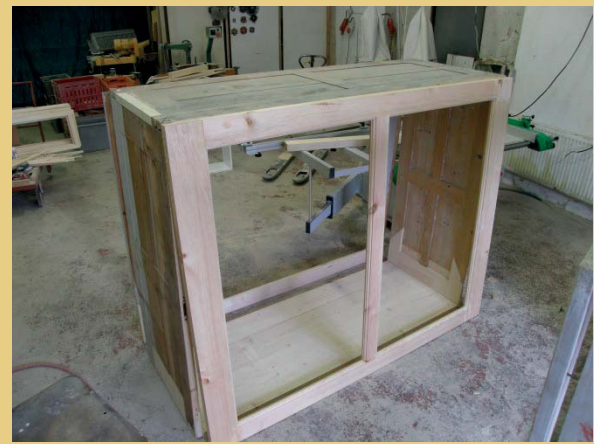
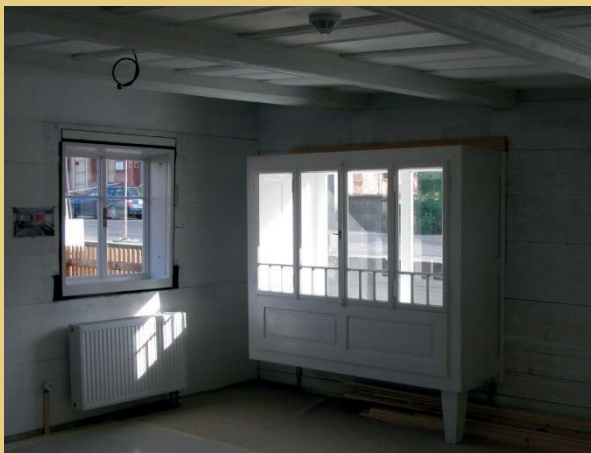
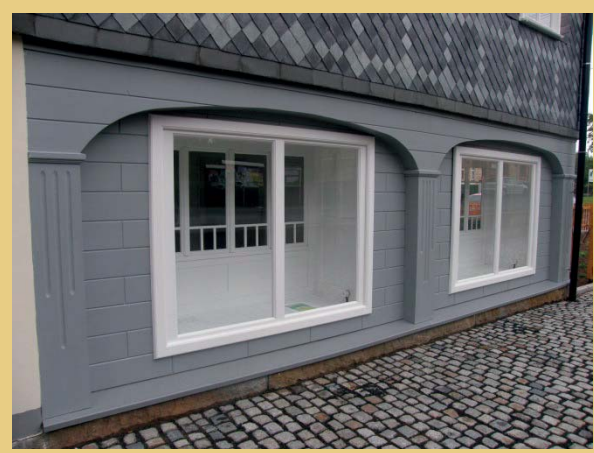
*Etappen der Aufarbeitung der Auslagen für die Stube im EG. Foto links: Vorgefundener Zustand im Jahr 2005, Innenansicht. Foto rechts und Mitte: Fehlende oder beschädigte Teile der Auslagen wurden ergänzt (März 2012). Fotos unten: Innen- und Außenansicht nach dem Wiedereinbau (März 2012).*

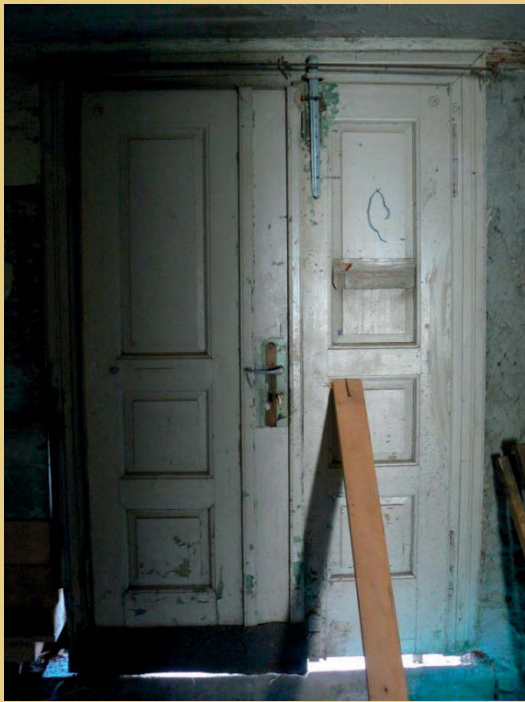
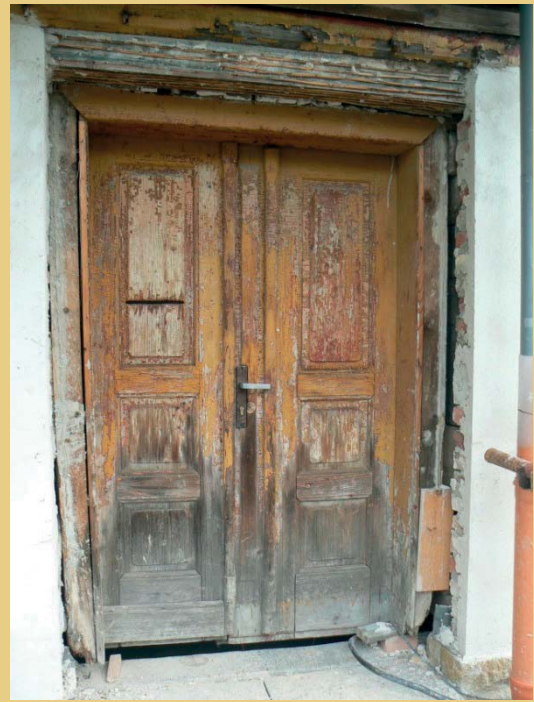
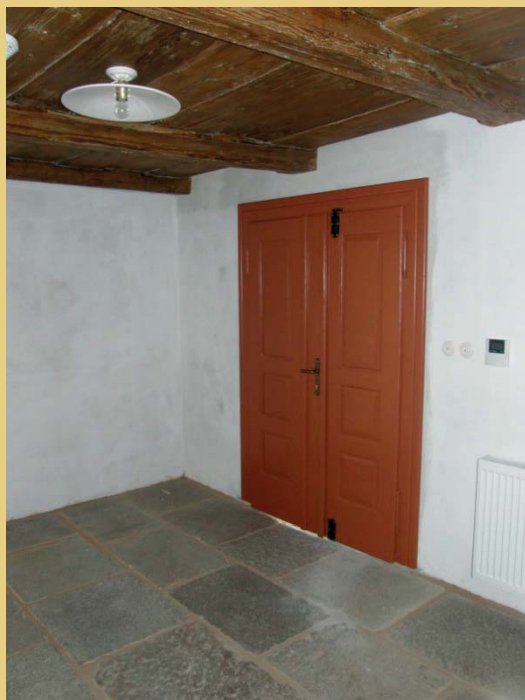
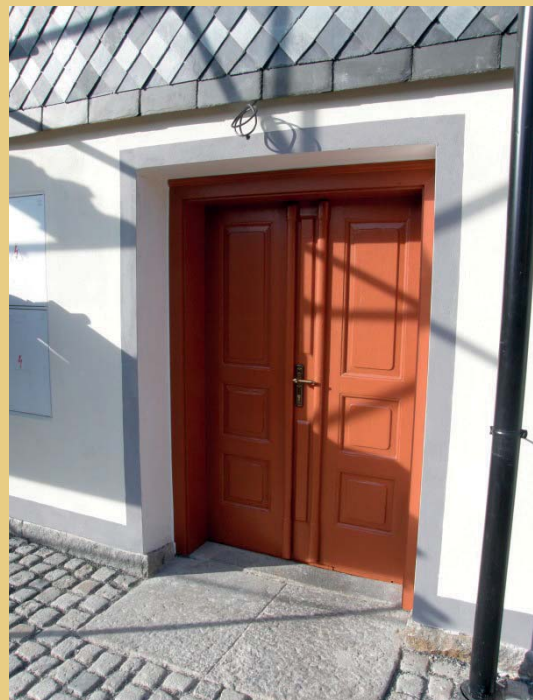
*Fotos oben: Ursprünglicher Zustand der straßenseitigen Haustür. Links Ansicht vom Flur aus, rechts Außenansicht (2011).  
Fotos unten: Die aufgearbeiteten und wieder eingebauten Türen im Mai 2012.*

Farbschichten aus der 2. Hälfte des 20. Jahrhunderts gefunden wurde. Auf der Innenseite wurde die Tür zur gleichen Zeit weiß gestrichen. Die Reparatur umfasste die komplette Aufarbeitung von Rahmen und Kassetten, den Austausch beschädigter und verfaulten Teile im unteren Bereich der Flügel und die Ergänzung fehlender Teile (Schlagleiste, Klinken, Schilder). Die ursprünglichen Türbänder mit Kugelenden wurden erhalten. Die ursprünglichen Klinken und Schilder waren nicht erhalten geblieben. Anstelle moderner Beschläge wurden neue, in Form und Stil zum Herstellungszeitpunkt der Tür passende Modelle ausgewählt. Die neuen Füllungen wurden mit identischer Form und Konstruktion nachgebaut.

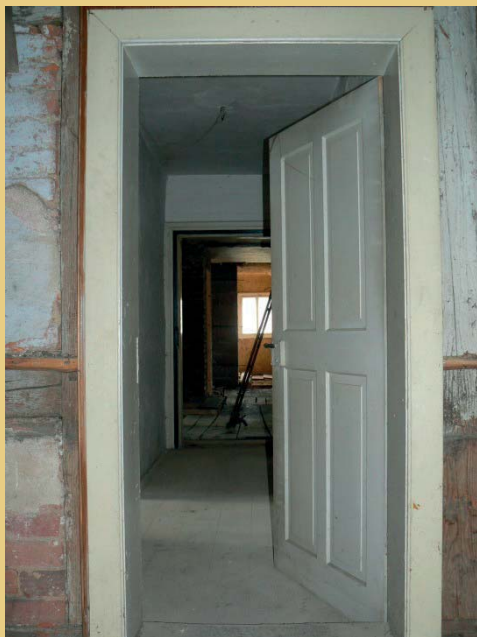
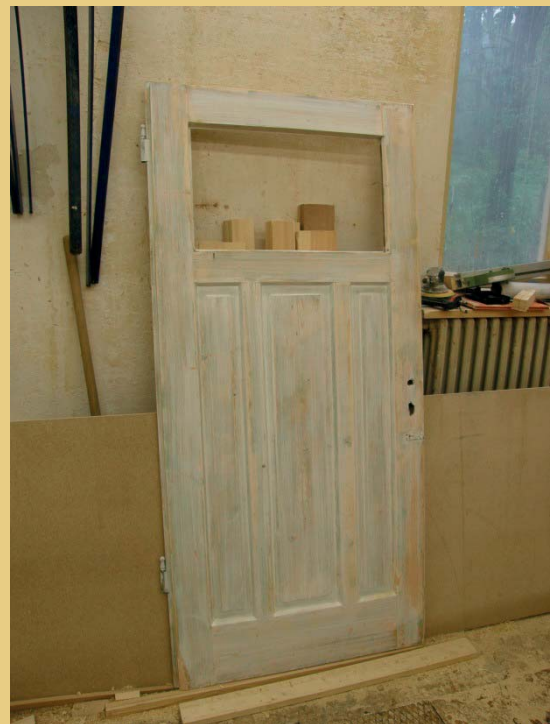
*Foto links oben: Ursprünglicher Zustand einer Zimmertür im Obergeschoss (2011). Die übrigen Fotos zeigen den Zustand nach der Entfernung der Altanstriche, örtlichen Ausbesserung und neuem Grundanstrich (Februar 2012).*

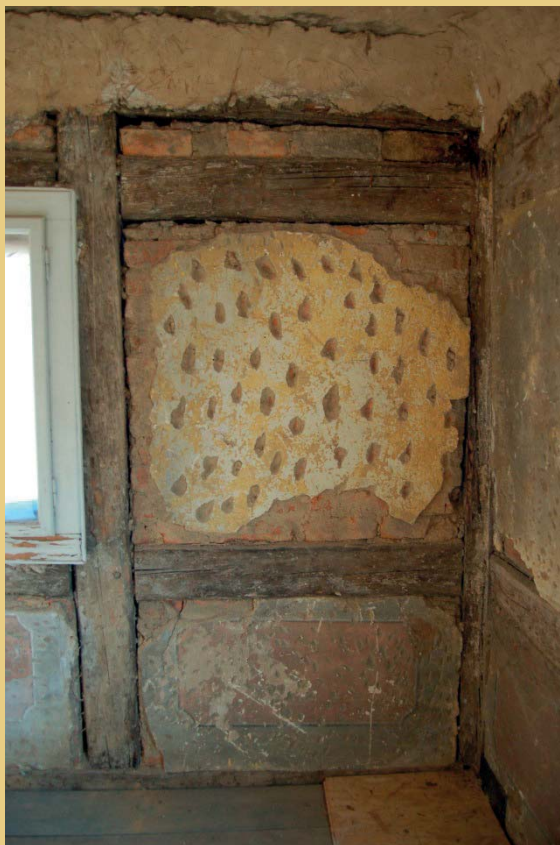
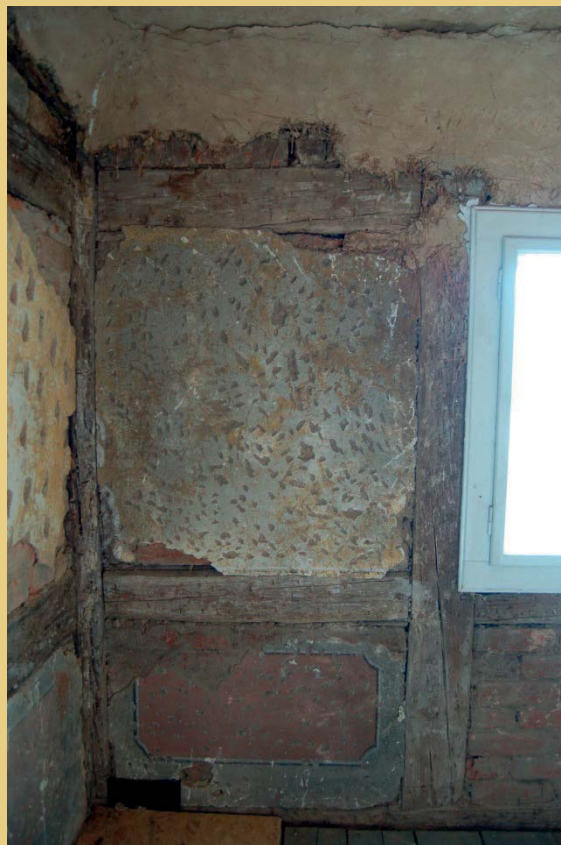
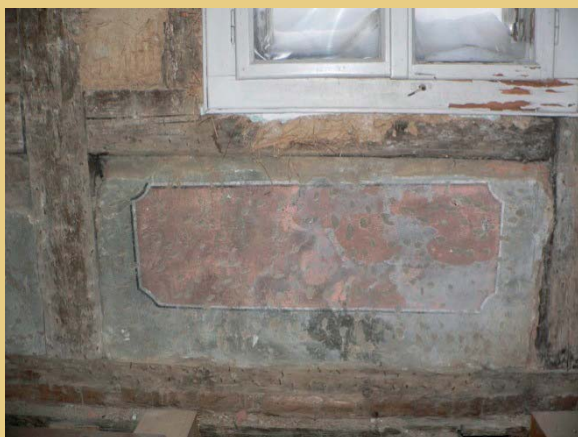
*Die Fotos zeigen die freigelegte Wandmalerei an der Nordostecke des Obergeschosses und die Sanierungs- und Restaurierungsarbeiten (die Bretter stützen die wieder angebrachte Hohlkehle ab).*
