# Podstávkový dům Lipová

## Termovizní studie

### Termovizní studie podstávkového domu č.p. 424 v Lipové u Šluknova

### PROTOKOL O TERMOVIZNÍM SNÍMKOVÁNÍ PODSTÁVKOVÉHO DOMU ČP. 424 V LIPOVÉ U ŠLUKNOVA ZE DNE 30. 3. 2012.

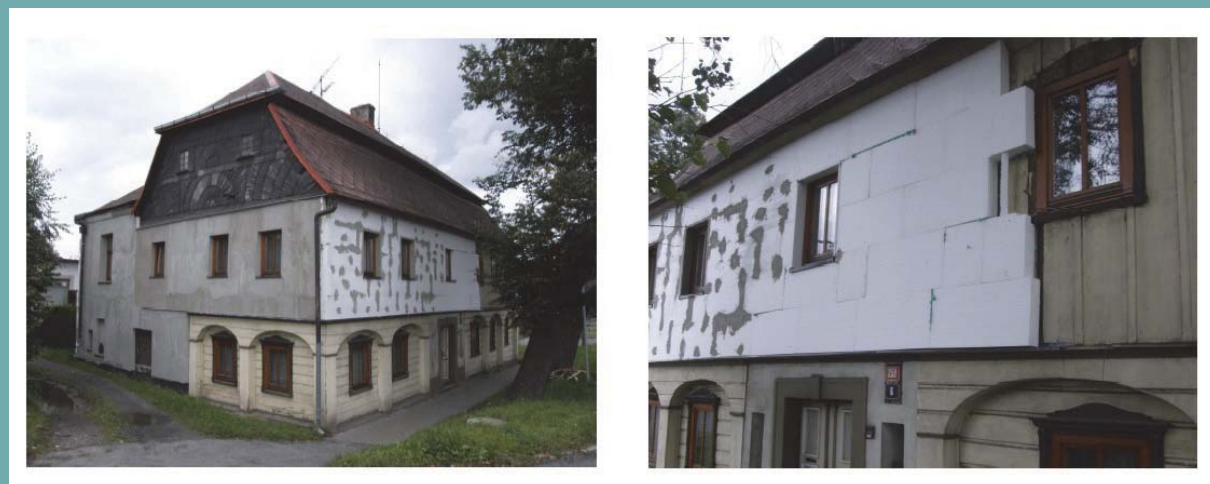
*Negativní příklad energetické sanace podstávkového domu, který znehodnocuje jeho charakteristický vzhled a obložením polystyrenem vážně ohrožuje dřevěnou konstrukci ze stavebně – technického hlediska.*

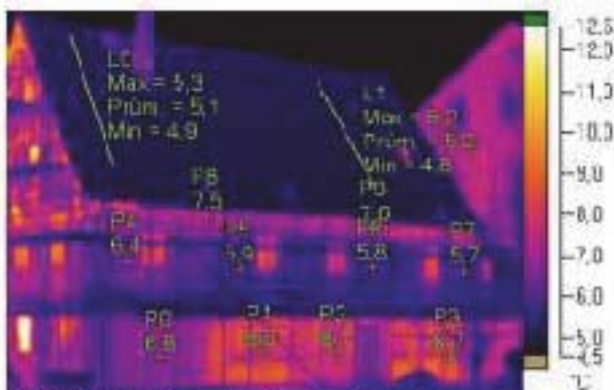
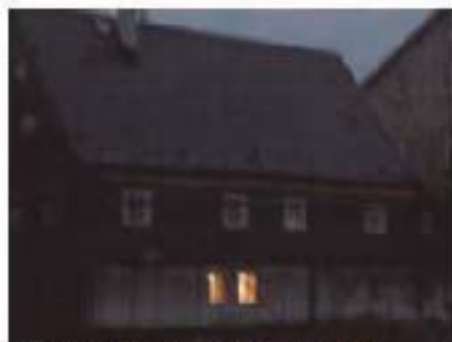
## 01.Celkový pohled od nákupního střediska ze severovýchodu

Zde jsou patrné rozdílné úrovně zateplení - přízemí - levá část, bod P0 - místnost s pouze zabudněným otvorem pro okna, dále body P1 - P3 místnosti již uzavřené okny a vytopené. 1.patro má stěny teplotně vyrovnané, rozdíly oca 0,5 - 0,7°C, pouze v horní části věnoe (body P8 a P9), jsou teploty vyšší, zde to bude pravděpodobně ještě ovlivněno nedostatkem izolace střecha/zdivu. Střecha velmi pravidelné teplotní pole, hodnoty jsou lepší než na stěnách !

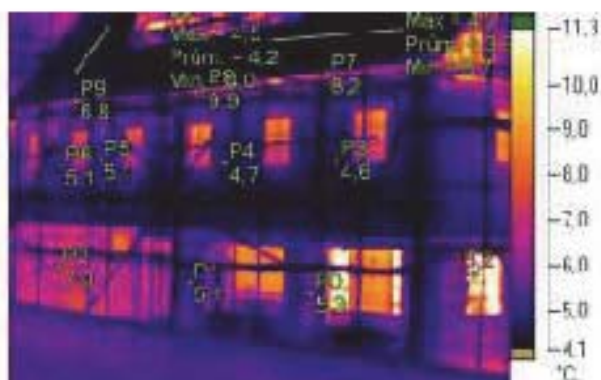
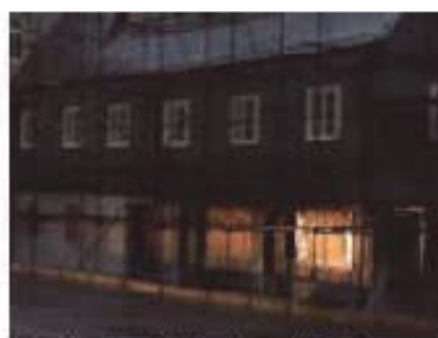
## 02.Celkový pohled na podélnou fasádu od obecního úřadu z jihu

Zde jsou patrné rozdílné úrovně zateplení - přízemí - pravá část, bod P0 a P1- místnost s pouze zabudným otvorem pro okna, dále bod P2 místnosti již uzavřené okny a vytopené. 1.patro má stěny tepelně vyrovnané, rozdíl cca 0,5 - 0,7°C a to i v místnostech se stěnovým topením, pouze v horní části věnec (body P7 až P0), jsou teploty vyšší, zde to bude pravděpodobně ještě ovlivněno nedodělanou izolací střecha/zdivo. Střecha velmi pravidelně teplotní pole, hodnoty jsou lepší než na stěnách

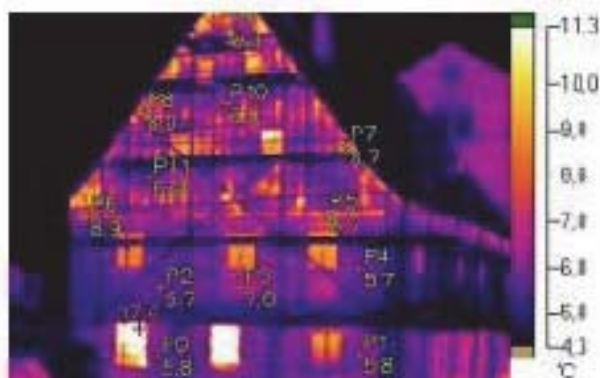
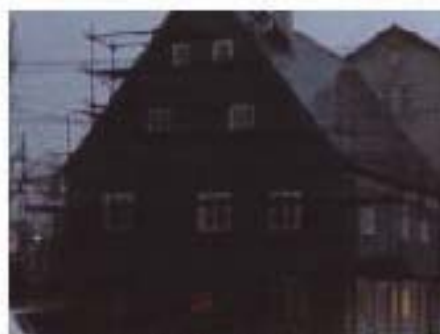
### 03.Celkový pohled na štítovou stranu od školy od východu

Spodní část domu s výjimkou zahradních oken v přízemí je vcelku velmi pravidelná, v 1.patře je v bodě P3 (ale i pod vedlejším oknem vpravo) dobře patrné umístění radiačního, rozdíl namíří okolí cca 1,3°C. Opět naplnění střechy (štítu) a velké rozdíly a nepravidelné teplotní pole v prostoru štítu střechy, rozdíly až cca 4°C!

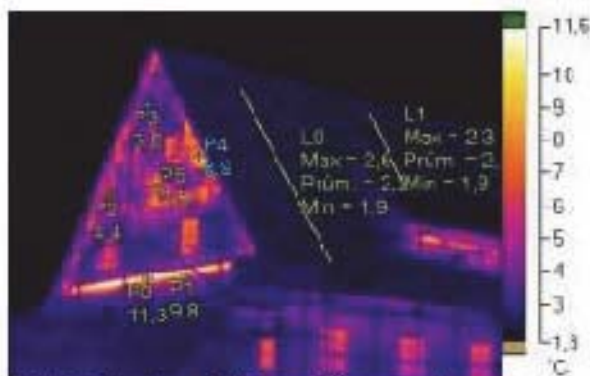
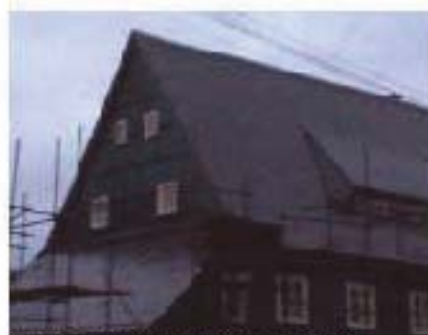
#### 04.Celkový pohled na štítovou stranu od přístěnku ze západu

Opět velmi zřetelná střecha s min. rozdíly teplot. U štítu velké problémy v napojení - body P0 a P1 (pravděpodobně jde ještě o "rododěleč"), rozdíly teplot na štítu jsou velmi nevyrovnané s rozdílem teplot až cca 6°C!

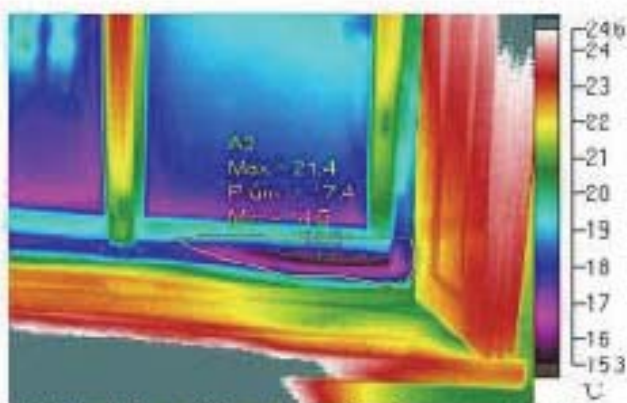
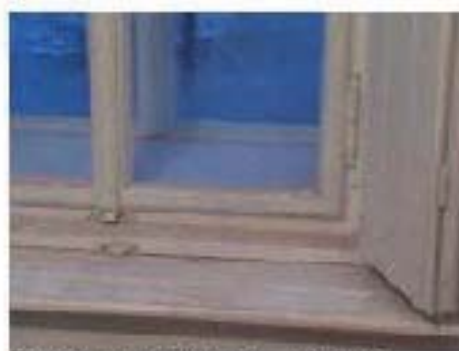
## 05.Technická místnost v přízemí (0.06) – levé okno pravá dolní část

Oblast větší netěsnosti okna

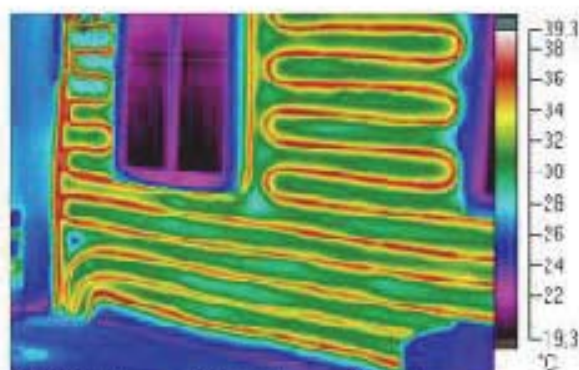
## 06.Místnost se stěnovým topením v prvním patře (1.08+1.09)

Krásná studie uložení stěnového topení

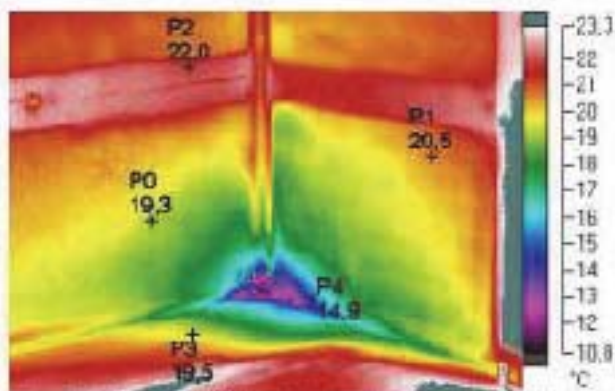
## 07.Místnost s malovanou hrázděnou stěnou v SV nároží v patře (1.05)

Velmi problémové místo! Zde je patrný poměrně masivní průnik chladu, a v zimních měsících zde bude takřka jistě dosahována a překračována hodnota rosného bodu a hrozí zde kondenzace jak na povrchu, ale i na konstrukci!
