Thermografie Studie

SANIERUNGSMÖGLICHKEITEN VON UMGEBINDEHÄUSERN

Thermografie des Umgebіндеhauses Haus-Nr. 424 in Lipová (Hainspach) bei Schluckenau

PROTOKOLL ÜBER THERMOGRAFISCHE AUFNAHMEN DES UMGEBINDEHAUSES HAUS-NR. VOM 30. 3. 2012 IN HAINSPACH BEI SCHLUCKENAU

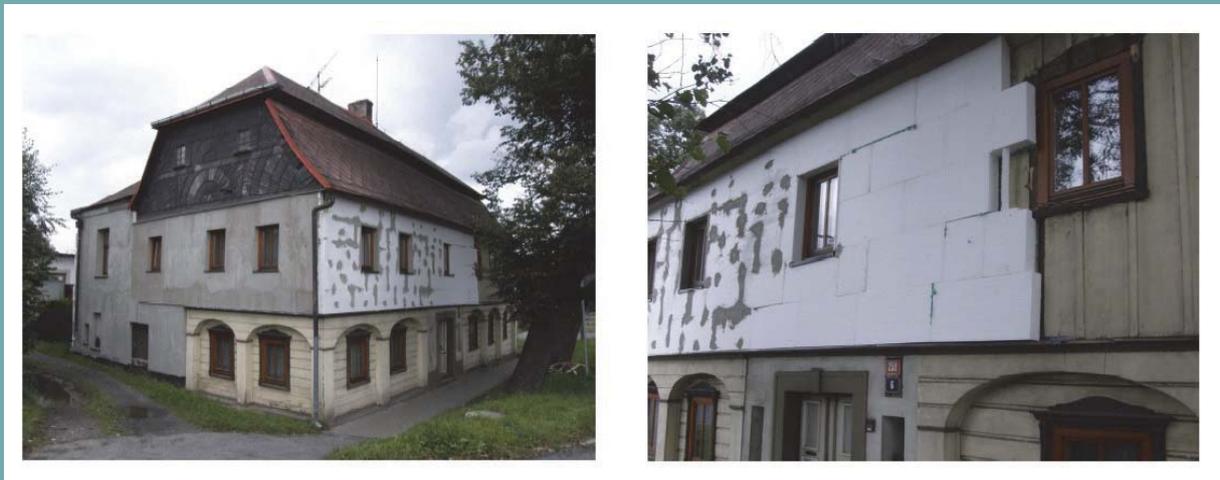
Negatives Beispiel eines energetischen Umgebіндеhauses, bei dem das charakteristische Aussehen abwertet, und die Polystyrol-Ummantelung bedroht ernsthaft die Holzkonstruktion aus der bautechnischen Sicht.

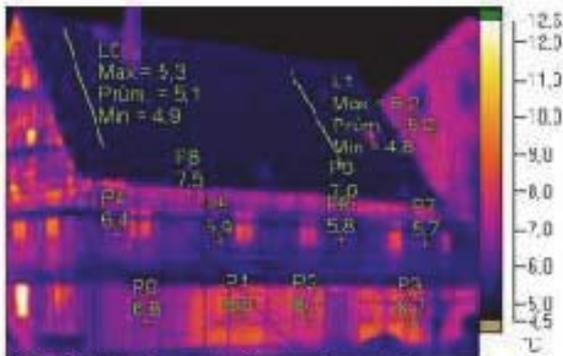
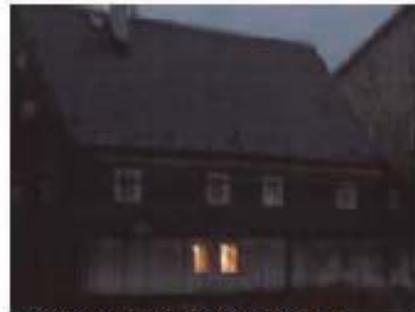
01. Gesamtansicht vom Einkaufszentrum aus Nordosten

Hier sind unterschiedliche Stufen der Wärmedämmung ersichtlich – Erdgeschoss – linker Teil, Punkt P0 – Raum mit nur verschalter Fensteröffnung, weiter Punkte P1 – P3 Räumlichkeiten bereits mit Fenster versehen und beheizt. Das 1. Geschoss hat bereits die Wände temperaturmäßig ausgeglichen, Unterschied von etwa 0,5 – 0,7 °C, nur im Bereich des Kranzes (Punkte P8 und P9) sind die Temperaturen höher, es ist wahrscheinlich durch die nicht fertige Dämmung Dach/Mauerwerk verursacht. Das Dach besitzt ein regelmäßiges Temperaturfeld, die Werte sind besser als auf den Wänden!

Zde jsou patrné rozdílné úrovně zateplení - přízemí - levá část, bod P0 - místnost s pouze zabeđeným otvorem pro okna, dále body P1 - P3 místnosti již uzavřená okna a vytopené. 1.patro má stěny teplotně vyrovnané, rozdíly oca 0,5 - 0,7 °C, pouze v horní části věnce (body P8 a P9), jsou teploty vyšší, zde to bude pravděpodobně ještě ovlivněno nedostatečnou izolací střecha/zdiva. Střecha velmi pravidelně teplotní pole, hodnoty jsou lepší než na stěnách!

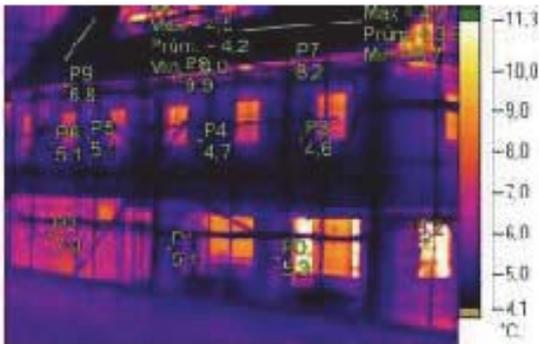
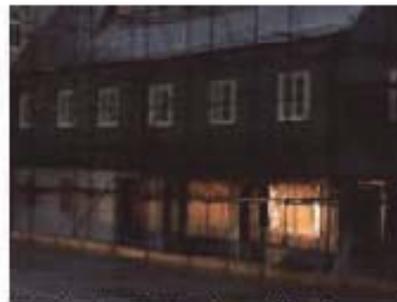
02. Gesamtansicht auf die Längsfassade vom Gemeindeamt aus dem Süden

Hier sind unterschiedliche Stufen der Wärmedämmung ersichtlich – Erdgeschoss – linker Teil, Punkt P0 – Raum mit nur verschalter Fensteröffnung, weiter Punkte P1 – P3 Räumlichkeiten bereits mit Fenster versehen und beheizt. Das 1. Geschoss hat bereits die Wände temperaturmäßig ausgeglichen, Unterschied von etwa 0,5 – 0,7 °C, nur im Bereich des Kranzes (Punkte P7 bis P9) sind die Temperaturen höher, es ist wahrscheinlich durch die nicht fertige Dämmung Dach/Mauerwerk verursacht. Das Dach besitzt ein regelmäßiges Temperaturfeld, die Werte sind besser als auf den Wänden!

Zde jsou patrné rozdílné úrovně zateplení - přízemí - pravá část, bod P0 a P1- místnost s pouze zabudněným otvorem pro okna, dále bod P2 místnosti již uzavřené okny a vytopené. 1.patro má stěny teplotně vyrovnané, rozdíl cca 0,5 - 0,7°C a to i v místnostech se stěnovým topením, pouze v horní části věnov (body P7 až P9), jsou teploty vyšší, zde to bude pravděpodobně ještě ovlivněno nedodělanou izolací střecha/zdivo. Střecha velmi pravidelné teplotní pole, hodnoty jsou lepší než na stěnách!

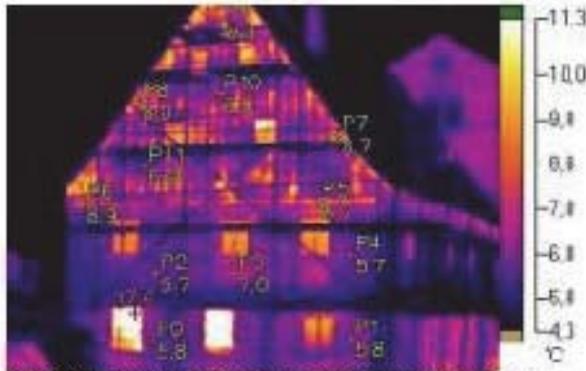
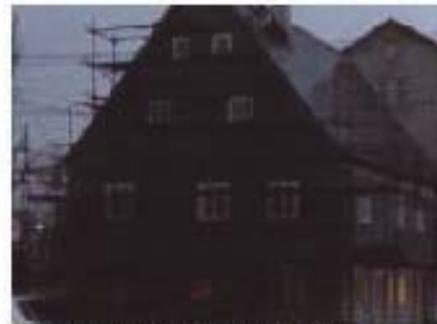
03. Gesamtansicht auf die Giebelseite von der Schule vom Osten

Der untere Hausbereich mit Ausnahme von verschalteten Fenstern im Erdgeschoss ist ziemlich regelmäßig, im 1. Geschoss ist im Punkt P3 (aber auch unter dem Nebenfenster rechts) die Anbringung des Heizkörpers gut ersichtlich, Unterschied zur Umgebung etwa 1,3 °C. Wieder Dachanschluss (Giebel) und große Unterschiede und unregelmäßiges Temperaturfeld in der Giebelseite, Unterschiede bis etwa 4°C!

Spodní část domu s výjimkou zahradních oken v přízemí je vcelku velmi pravidelná, v 1.patře je v bodě P3 (ale i pod vedlejším oknem vpravo) dobře patrné umístění radiátoru, rozdíl oproti okolí cca 1,3°C. Opět napjetí střechy (šítu) a velké rozdíly a nepravidelné teplotní pole v prostoru šítu střechy, rozdíly až cca 4°C!

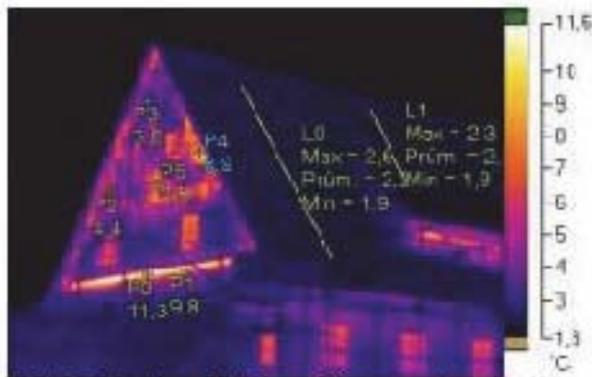
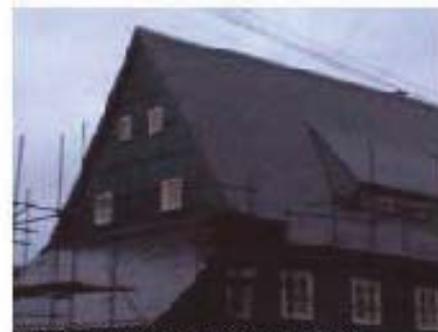
04. Gesamtansicht an die Giebelseite von dem Alkoven vom Westen

Wieder sehr gelungenes Dach mit min. Temperaturunterschieden. Am Giebel große Probleme an der Anschlussstelle – Punkte P0 und P1 (wahrscheinlich handelt es sich um noch nicht fertige Stelle), die Temperaturunterschiede am Giebel sind sehr unausgeglichen mit dem Unterschied von bis etwa 6°C!

Opět velmi zcháflá střecha s min. rozdíly teplot. U štítu velké problémy v napojení - body P0 a P1 (pravděpodobně jde ještě o "nedodělek", rozdíly teplot na štítu jsou velmi nevyrovnané s rozdílem teplot až cca 6°C!

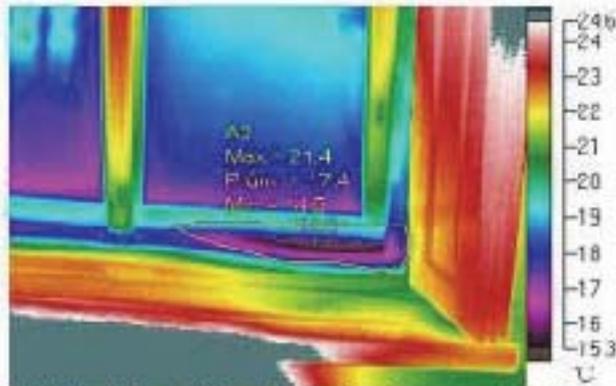
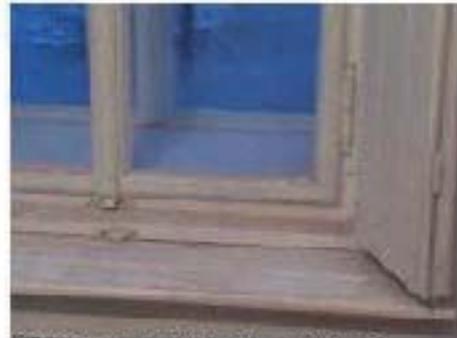
05. Technischer Raum im Erdgeschoss (0.06) – linkes Fenster rechter unterer Teil

Bereich der größeren Undichte am Fenster

Oblast větší netěsnosti okna

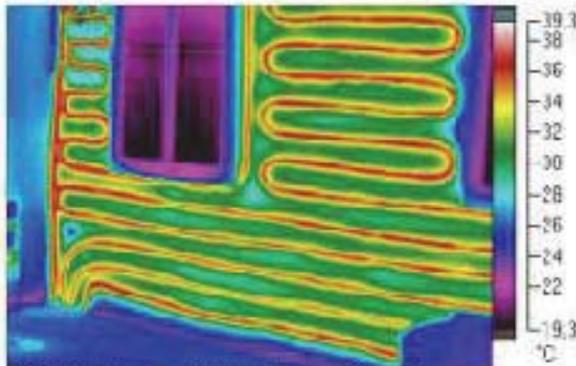
06. Raum mit der Wandheizung im ersten Geschoss (1.08+1.09)

Schöne Studie der Wandheizungsverlegung

Krásná studie uložení stěnového topení

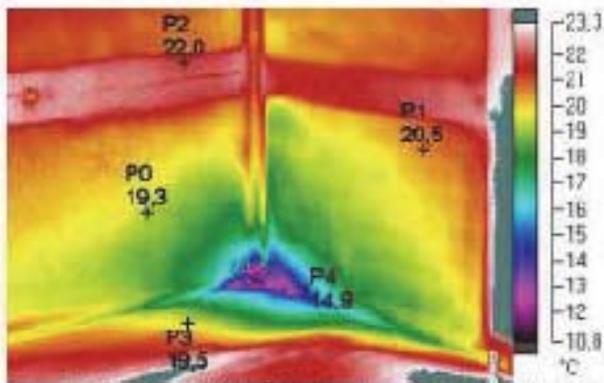
07.Raum mit gemalter Fachwerkwand in der NO Ecke im Geschoss (1.05)

Problemstelle! Hier sieht man einen relativ massiven Kältedurchdrang, und in den Wintermonaten wird hier fast sicher der Taupunkt erreicht und überschritten und es droht Kondensation, sowohl an der Oberfläche, als auch auf der Konstruktion!

Velmi problémové místo! Zde je patrný poměrně masivní průnik chladu, a v zimních měsících zde bude takřka jistě dosahována a překračována hodnota rosného bodu a hrozí zde kondenzace jak na povrchu, ale i na konstrukci!

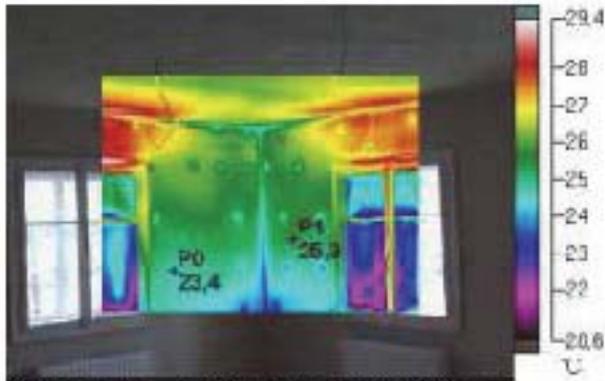
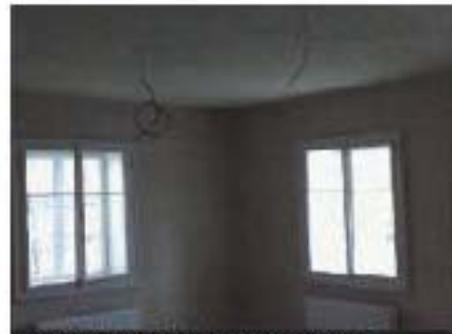
08.Raum in der südöstlichen Ecke im Geschoss (1.06)

Auf diesem Bild ist die Zusammensetzung und Befestigung der Verkleidungen und die Temperaturunterschiede zwischen den Verkleidungen und Ankern sichtbar....

Na tomto snímku je pěkně patrná skladba a uchytení povrchových obkladů a rozdíly teplot mezi obklady a křtami

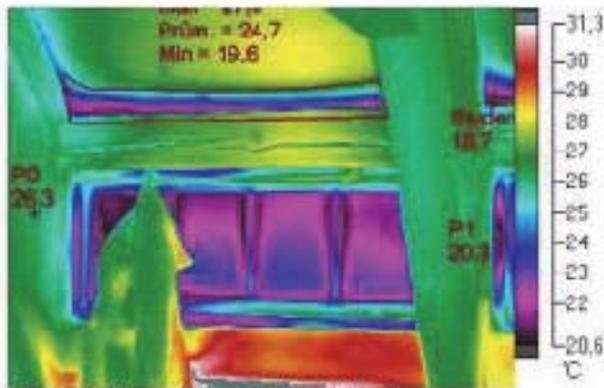
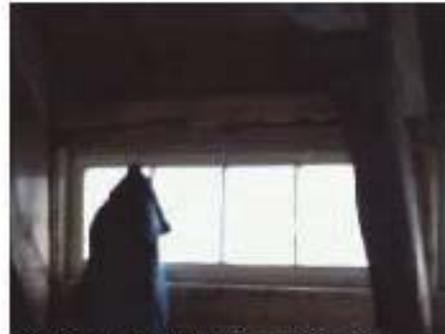
09.Dachraum – linkes Fenster der Dachluke zum Süden (2.01)

Eindrang der Kälte durch die Verbindung über den Fenstern und dem Dach...

Pronikání chladu ve spoji nad okny a střešou...
