# Podstávkový dům Lipová

**Studie o průběhu opravy památkově chráněného podstávkového domu č. p. 424 v Lipové u Šluknova.**

*Vypracovali: Ing. arch. Tomáš Efler, Mgr. Miroslav Kolka*

*Lipová u Šluknova 2013*

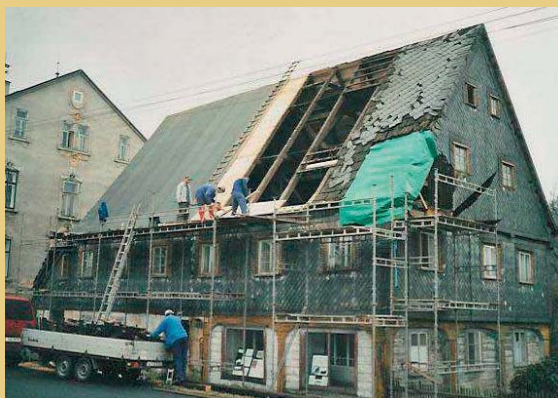
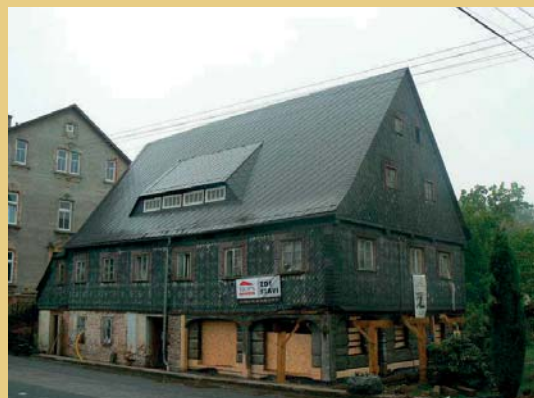
Fotografie vlevo dokumentuje demontáž břidlicové krytiny v r. 2004, vpravo stav během poslední obnovy.

V roce 2004 byla z důvodu silného zatékání opravena střešní krytina se záměnou původní břidlicové krytiny za novou krytinu z vláknocementových šablon (Cembrit). V té době byl v ploše střechy na jižní fasádě vytvořen nový střešní vikýř pultového tvaru v regionálně obvyklé podobě „štiky“, z důvodu prosvětlení zamýšleného využitého podkroví.

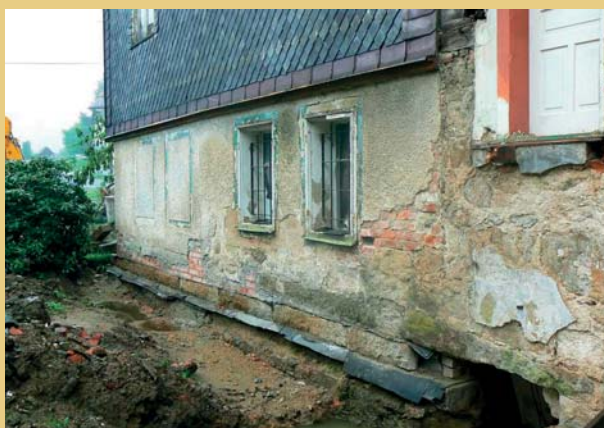
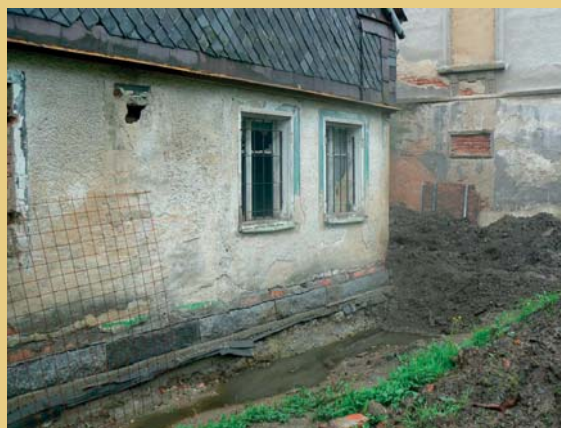
*Provedení souvislé hydroizolace pod zděnými stěnami severní fasády domu z důvodu vysoké hladiny spodní vody.*

Po rekonstrukci základů a provedení hydroizolační vrstvy byla pod roubenými i cihelnými stěnami vytvořena zděná podezdívka, tvořená žulovými kvádry. Pod roubenými stěnami jsou u jiných podstávkových domů dochovány podezdívky z kamenných kvádrů nebo zděné z lomového kamene či cihel.

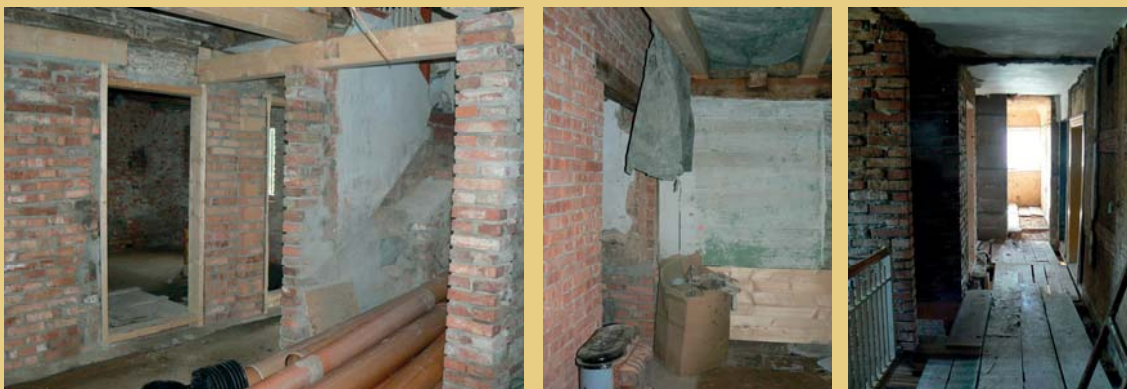
Před opravou jednotlivých nosných poškozených prvků bylo provedeno statické zabezpečení dotčených konstrukcí pomocí vzepření dočasnými podpěrami nebo jiném vynesení stávajícího zatížení. Dále došlo k částečnému přezdění vnitřní nosné cihelné stěny v prostorách budoucího muzea, další stavební úpravy nosných cihelných stěn v přízemí byly provedeny v prostoru přípravy toalet a technické místnosti. Rozsah přezdění původního cihelného zdiva nebyl z památkového hlediska zcela adekvátní, v některých bylo možno ponechat starší zdivo s lokálními úpravami. Při přezdívání došlo k některým nežádoucím úpravám rozměrů špalet vstupů a jiným rozměrovým korekcím.

*Přezdění některých nosných cihelných stěn a provedení nových dělicích příček v přízemí a v patře.*

Nové vyzdívky příček pro dílčí úpravu dispozice dle projektu byly realizovány v přízemí v prostoru toalet z plných cihel tl. 150 mm. Ostatní nové dělicí příčky toalet v 1. patře byly provedeny též jako cihelné z plných cihel.

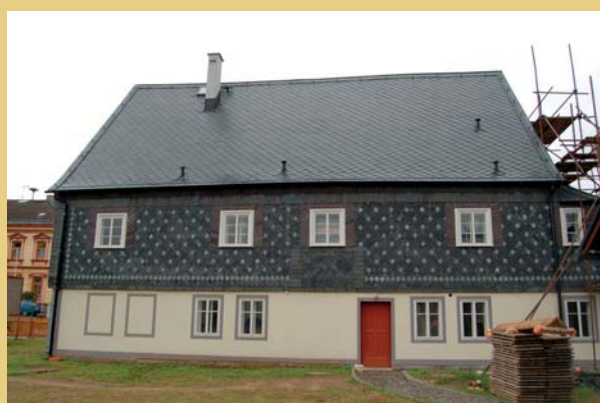
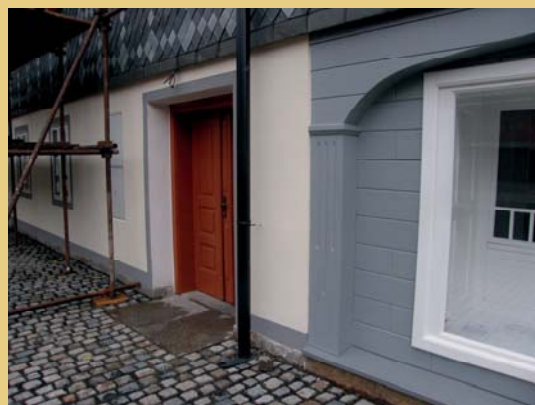
*Vlevo zadní, vpravo část vstupního průčelí domu s dokončenými omítkami včetně paspart kolem oken a dveří v červenci 2012.*

Zděné obvodové cihelné stěny tl. 400 mm byly z důvodu výrazného poškození a nesoudržnosti oproti záměru projektu pro stavební povolení zbaveny vnějších poškozených omítek a opatřeny novou vnější tepelně-izolační omítkou a novou vnitřní vápennou omítkou.

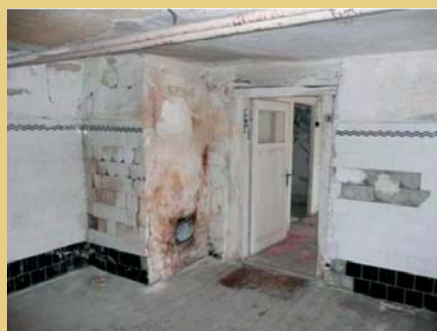
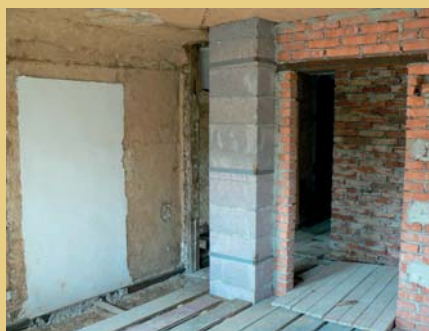
*Vlevo snímek odstraněného starého komínu v přízemí západní části domu, vpravo snímky průběhu výstavby nového komínu ze systémových tvarovek v patře a podkroví ve východní části domu.*

Bylo nově vyzděno komínové těleso ve východní části objektu od základů až po střechu, provedení komínovými systémovými tvarovkami na místě původního komína. V podkroví a nadstřešní části byl komín opatřen hrubou vápennou omítkou hlazenou dřevěným hladítkem s vápenným nátěrem. Druhý komín v západní části objektu byl v rámci bouracích prací bez náhrady kompletně sнесен. Obecně není vhodné původní cihelné komíny v historických objektech bourat, ale často je možná jejich zednická oprava a případně vyložkování. I v případě, že komín již neslouží pro účely vytápění, je vhodné jej využít pro vložení jiných stoupacích rozvodů, např. větrání a kanalizace.

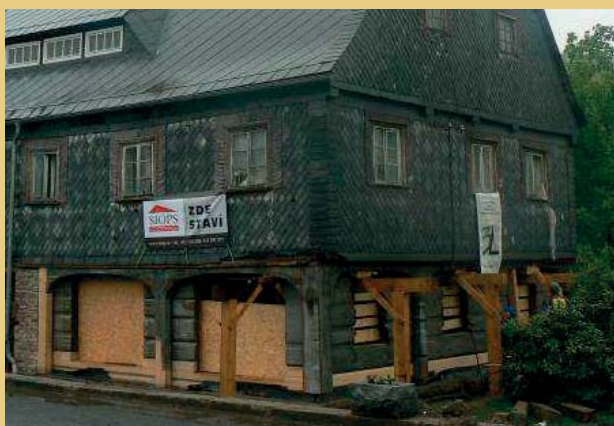
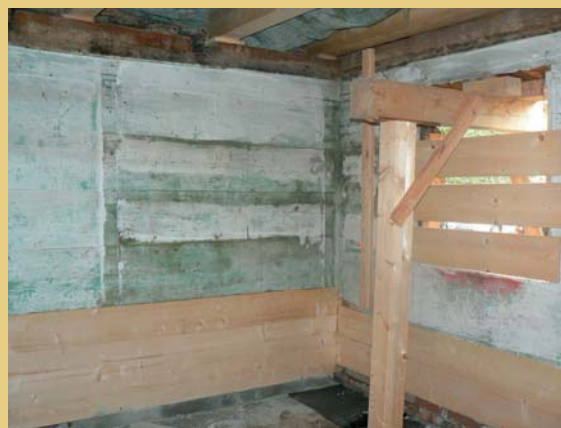
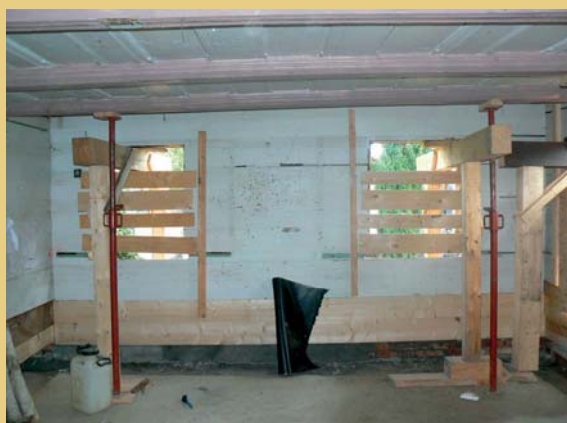
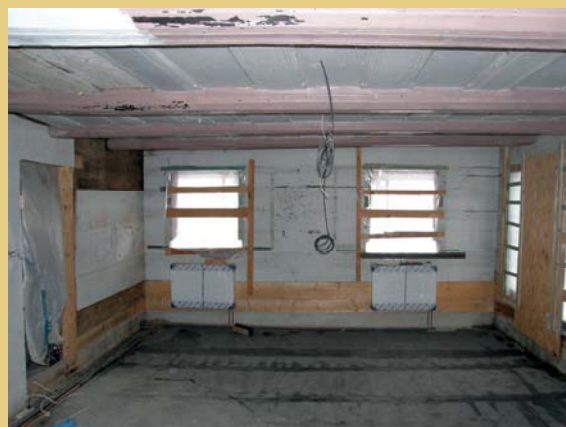
Některé stávající dřevěné konstrukce objektu, na prvním místě roubené stěny, vykazovaly poškození od vlhkosti, hniloby, ztrouchnivění, a od napadení dřevokazným hmyzem. Většina stávajících dřevěných konstrukcí byla z těchto důvodů obnažena a důkladně zkontrolována. Jednalo se zejména o dřevěné roubené a hrázděné stěny, dřevěné stropy a krov, přičemž nejvíce poškozené byly stropy ve východní části objektu, kde docházelo na několika místech k značnému zatékání porušenou původní střešní krytinou.

*Heverování trámového stropu světnice a roubených stěn přízemí objektu na jaře roku 2010, které umožnilo tesařskou opravu a výměnu poškozených spodních trámů roubených stěn.*

Před opravou jednotlivých nosných poškozených prvků roubených stěn a přilehlé podstavky bylo provedeno statické zabezpečení dotčené konstrukce pomocí vzepření dočasnými podpěrami nebo jiným způsobu vynesení stávajícího zatížení. Poškozené dřevěné části byly opraveny formou nových plomb s původními tesařskými spoji – vyřezáním poškozené části a její nahrazení ručně opracovanou dřevěnou plombou ze zdravého dřeva stejného průřezu a stejného druhu za použití původních čepovaných kolíkových spojení.

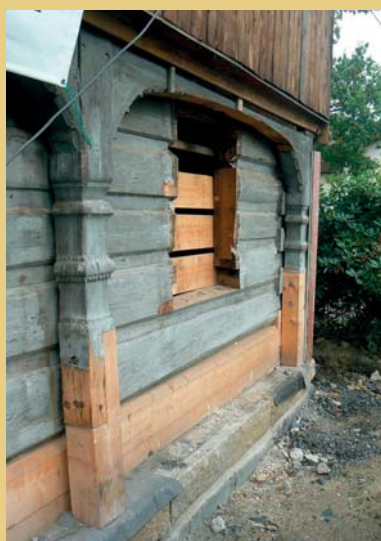
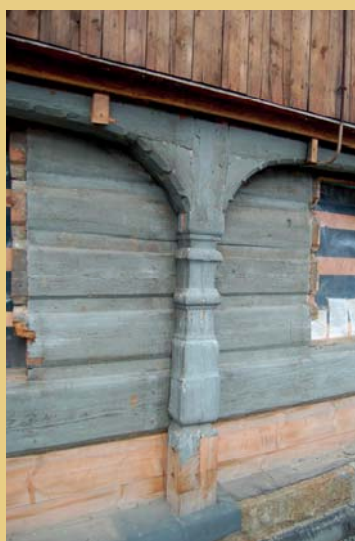
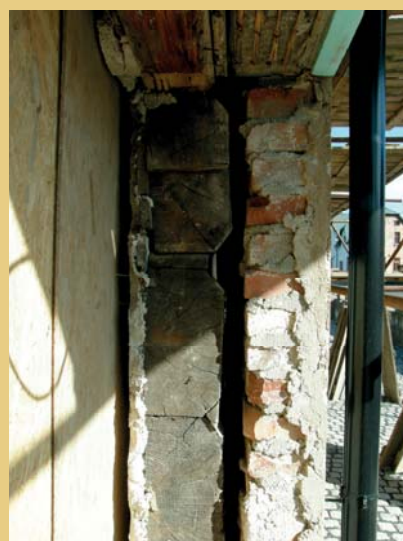
*Původně bedněným obkladem zakryté a během opravy odhalené sloupky barokně ozdobně profilované podstávky bylo nutné ve spodních částech též nastavit dřevěnými protézami, vpravo je vidět z profilu stěna roubená z hraněných trámů. Sloupky podstávky je vhodné podložit např. dubovou podložkou a zajistit, aby se v patě roubených stěn nezdržovala voda.*

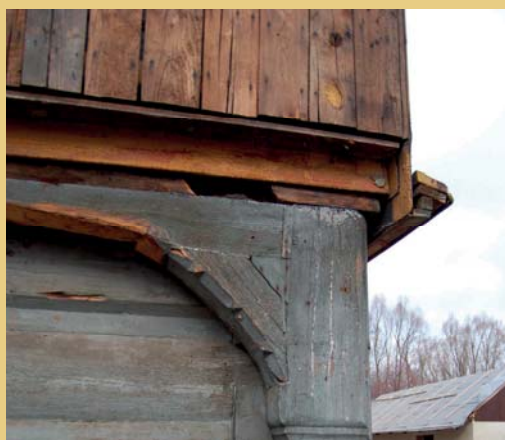
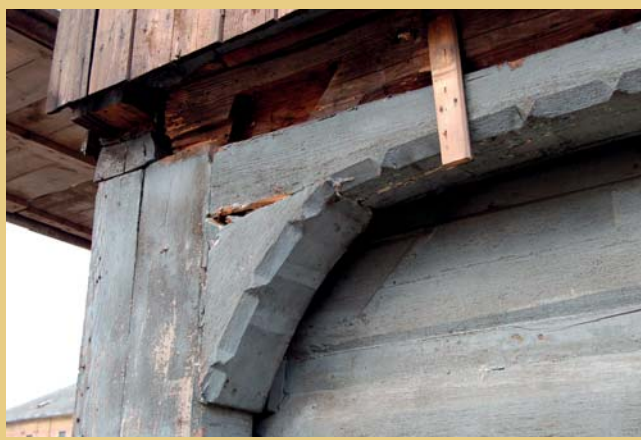
*Jedním z nálezů zjevných po odhalení obkladu jsou stopy po šikmých dřevěných pásících starší formy podstávky, která předcházela stávající dochované zdobné formě.*

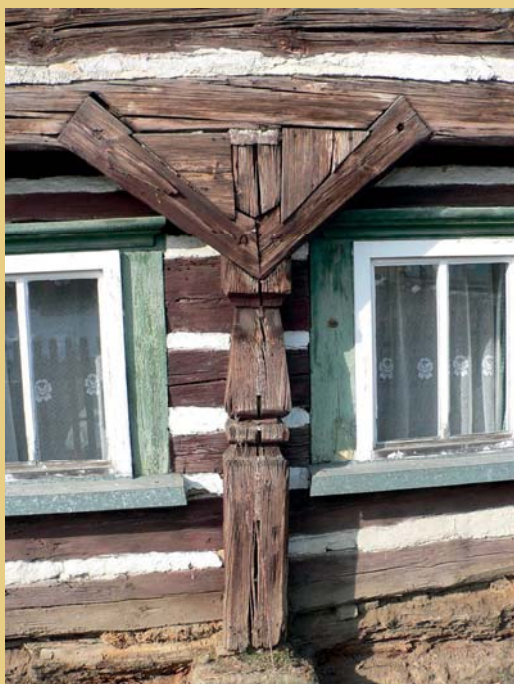
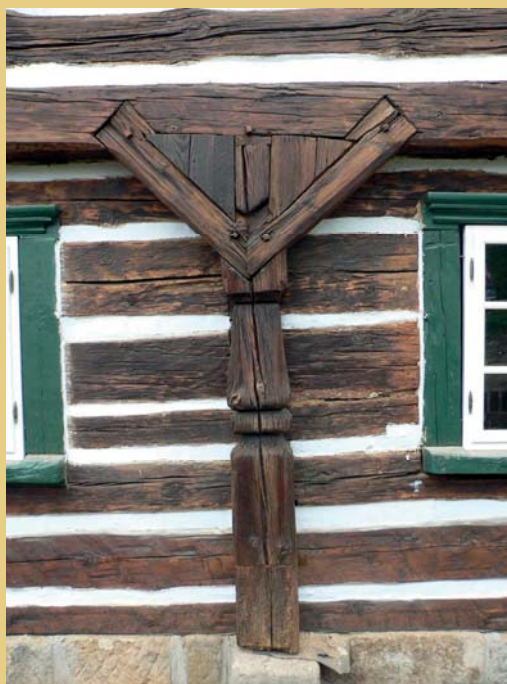
*Žďár č. p. 10 (okr. Česká Lípa, Liberecký kraj) – příklad zdařilé citlivé obnovy poškozeného roubení světnice a podstávky, provedené v r. 2010. Vlevo fotografie původního stavu, vpravo snímek po dokončení opravy podezdívky, výměny spodní trámů a nastavení uhnílého konce sloupky podstávky. Trámy byly vizuálně sjednoceny nátěrem na bázi voskových olejů.*

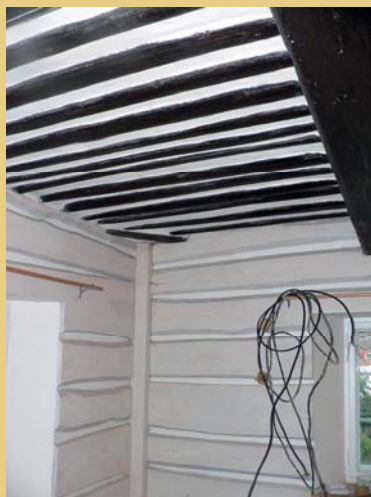
*Příklad smutného konce roubené světnice domu č. p. 220 v Želémě (okr. Jablonec nad Nisou, Liberecký kraj). Relativně nepoškozené roubení bylo „vyšperkováno starobylou úpravou“ ze sádkartonu a dřevěných krajinek (viz snímek vlevo) velmi nepodařeně imitujících roubení. Další chybou bylo při provedení betonové podlahy dotažení až k roubené konstrukci a náhrada části roubení za zdivo z betonových tvárnic. Tyto naprosto zbytečné úpravy vedly po necelých dvou letech k naprosté degradaci roubení a masivnímu rozšíření dřevomorky, které měly za následek nutnost výměny celé konstrukce až pod stropní trámy (degradaci trámů dokumentuje snímek vpravo).*

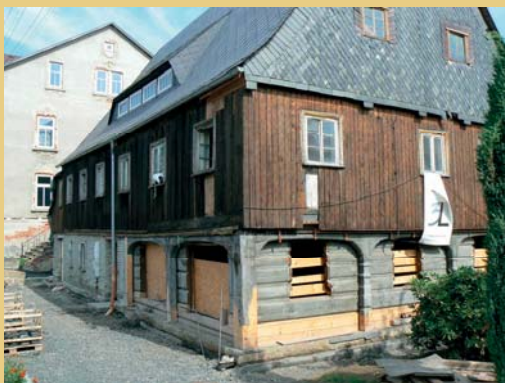
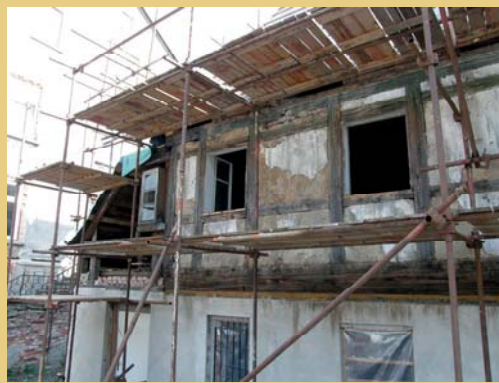
*Po sejmutí a uložení břidlicového obkladu patra a po odstranění prkenného bednění se odhalily hrázděné stěny.*

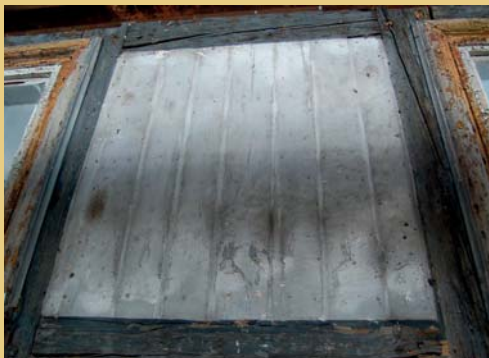
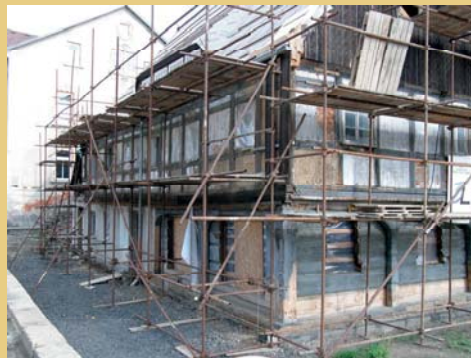
*Odhalená hrázděná stěna s vápennou omítkou na výplních dřevěné konstrukce.*

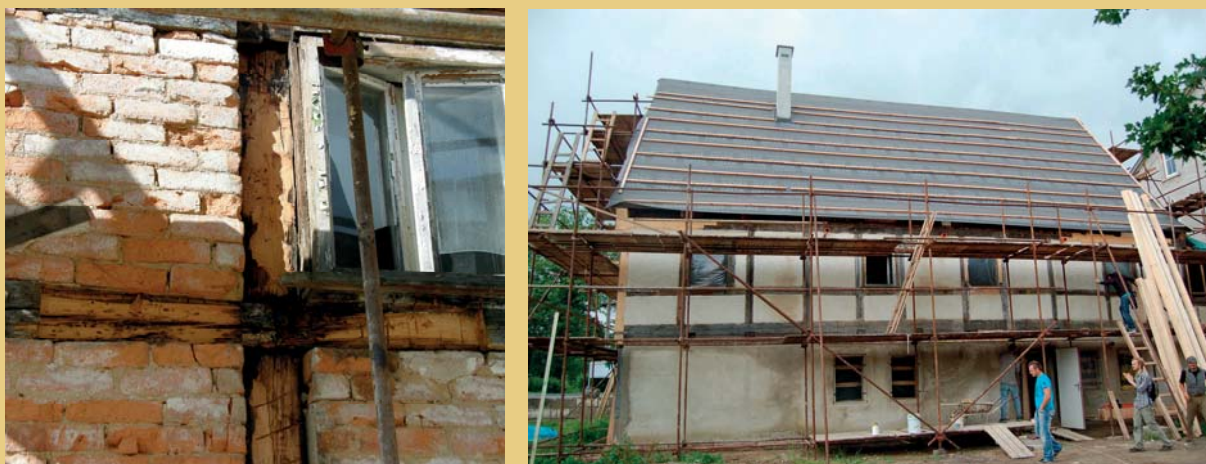
Některé úseky především vnějších nosných hrázděných stěn byly značně poškozeny dlouhodobým zatékáním srážkové vody střešní krytinou a byly lokálně napadeny dřevokazným hmyzem a houbami. Zvláště severovýchodní nároží bylo velmi poškozeno, bylo nutné vyměnit celý nárožní sloupek a protézovat přilehlou horní ližinu a lokálně poté provést dílčí výměny a protézy dalších prvků, např. trámů tvořících okenní parapety na severním, východním i jižním průčelí. Náročná byla především výměna velmi poškozeného stropního/vazného trámu pod zadním západním štítem včetně napojení na stávající podepření a uvolněné prvky stěn a krovu.

*Trámy při severovýchodním nároží byly s ohledem na výskyt hodnotné výmalby vyřezány pouze v části profilu z vnější strany a opraveny novými dřevěnými plombami. Snímek vpravo zachycuje stav po obnově nosné konstrukce i vápenných omítek výplní.*

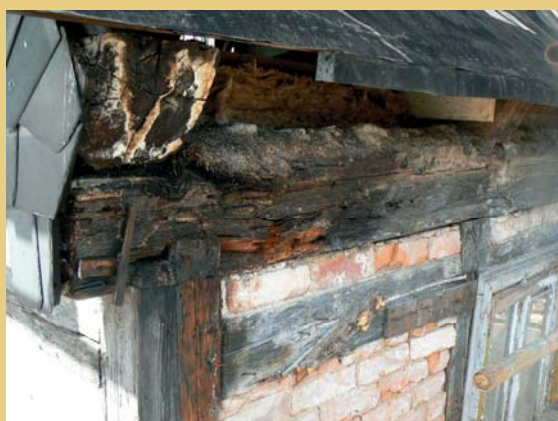
*Další místa poškození dřevěné konstrukce, houbou napadené trámy severovýchodního nároží a jeden ze sloupků jižní stěny.*

Po vyjmutí a vyřezání poškozených dřevěných partií a napuštění přilehlých dřevěných prvků přípravky proti dřevokazným škůdcům a houbám byly prováděny lokální výměny, protézy a plomby. Náhradu dřevěných trámů hrázděných stěn a dalších dřevěných konstrukcí je potřeba provádět z kvalitního řeziva (pokud nejsou k dispozici ručně tesané trámy), které plně odpovídá profilu původního prvku a v případě nastavování je žádoucí novou část přesně zalícovat s originálním prvkem. Povrch především těchto nových doplňků, které se budou pohledově uplatňovat, by měl být ručně opracovaný (u trámů tesaný sekýrami, případně dočištěný ručním hoblíkem nebo pořizem, nikoliv strojními bruskami). V případě náhrady původních tesařských spojů je žádoucí provádět přesné kopie bez použití novodobých materiálů, tj. výhradně čepované nebo plátované spoje zajištěné dřevěnými hřeby a podobné spoje využívat pro napojení protéz a výměn poškozených prvků.

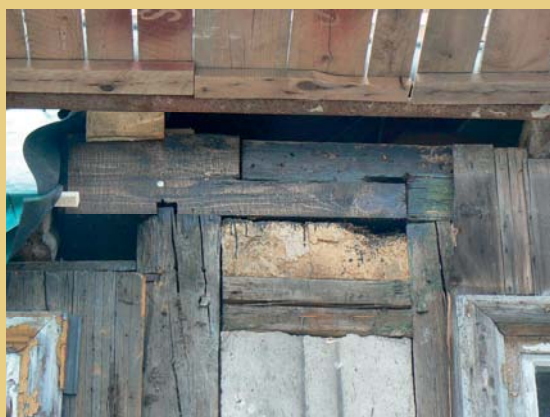
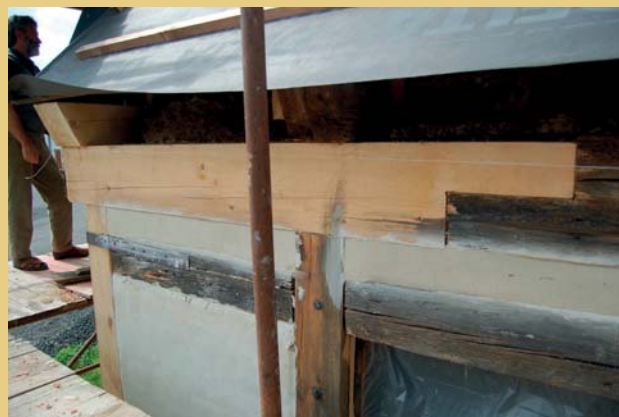
*Příklady provedení lokálních protéz a nastavení horní ližiny hrázděné stěny (na pravém snímku u nejvíce poškozeného hrázdění malované světnice). Povrch trámů nebyl výrazněji upravován, neboť byl následně zakryt bedněním a břidlicovým obkladem.*

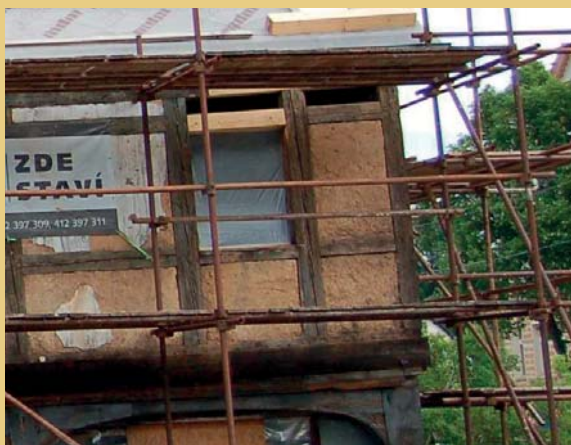
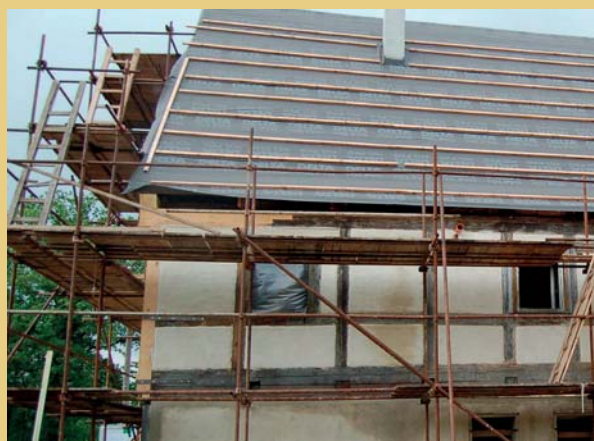
*Po dokončení tesařských oprav byly doplněny poškozené dřevohliněné výplně polí a opraveny vápenné omítky.*

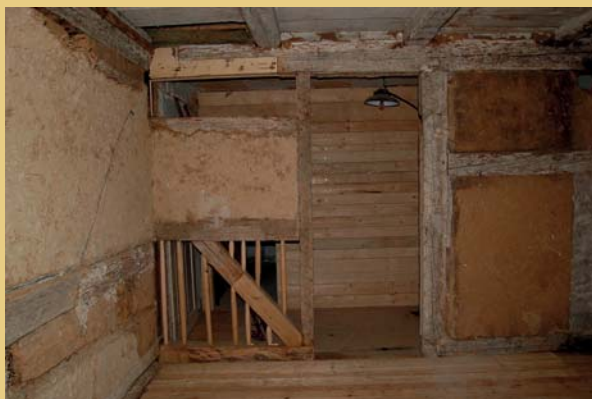
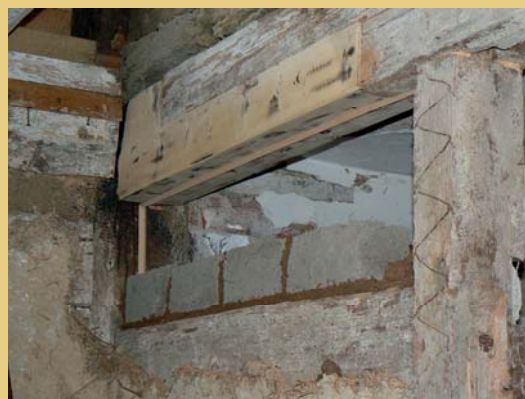
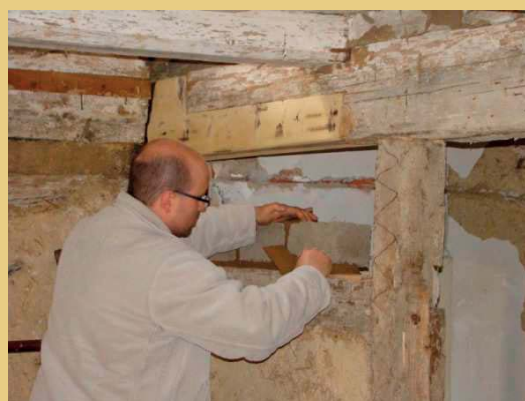
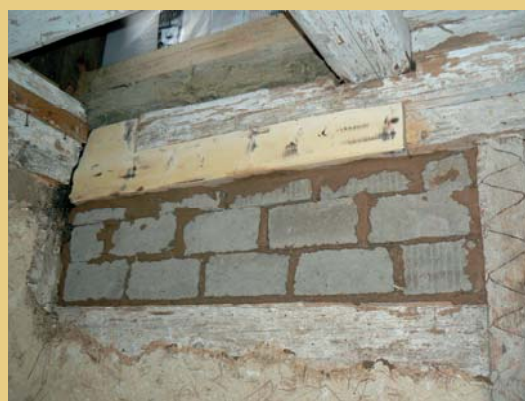
*Po tesařské opravě protézování horního stropního průvlaku v souvislosti s opravou západního štítového vazného trámu a také po protěze dolní diagonální vzpěry byly opraveny výplně hrázdění této vnitřní stěny. V dolním poli s použitím dřevěných týčů a proutěného výpletu (tradiční bylo zde použití dnes obtížně dostupné dlouhé slámy). Do proutěného výpletu byla provedena vymazávka z hliněné mazaniny. V horním poli stěny byly připevněny po stranách dřevěné klínovité latě a pole vyzděno z hliněných nepálených cihel spojených hliněnou maltou.*

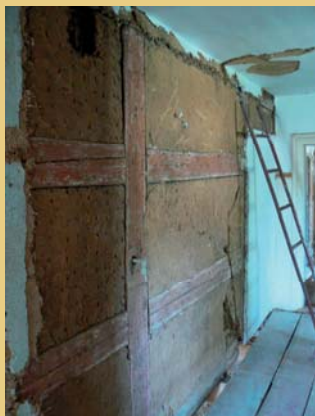
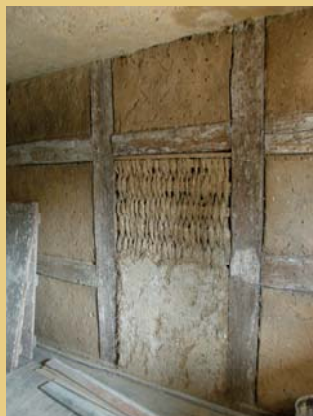
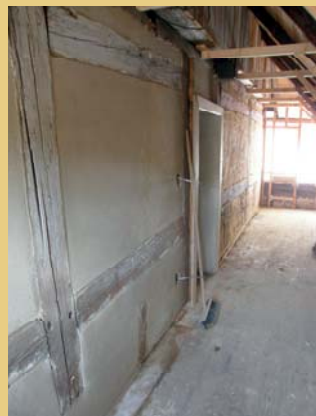
*Vlevo hrázděná stěna pod vnitřními omítkami, uprostřed odhalený slaměný výplet druhotně zaslepeného vstupního otvoru, vpravo provedené opravy hliněných omítek polí západní hrázděné stěny.*

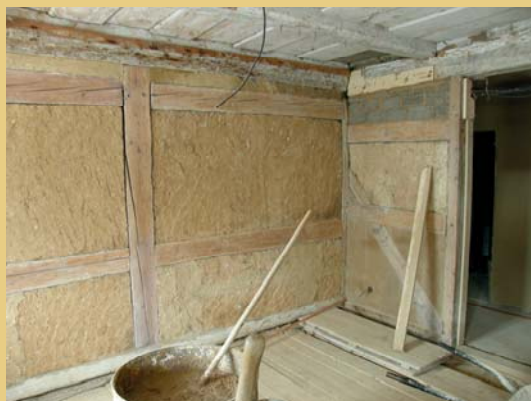
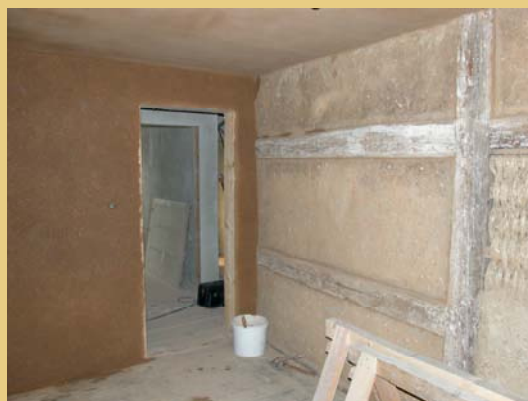
*Vybrané hrázděné stěny byly ponechány v interiéru viditelné, jinak byly většinou obnoveny souvislé hliněné omítky.*

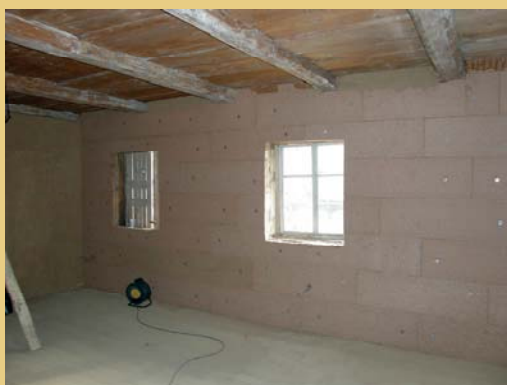
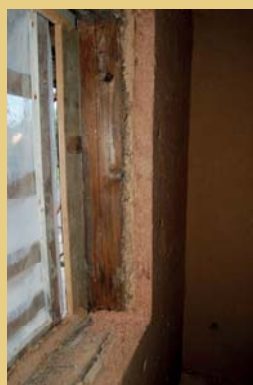
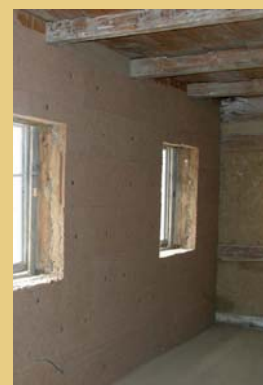
*Na většinu vnějších hrázděných stěn byla obnovena nejprve vyrovnaná hliněná omítka, poté přikotvena difuzně otevřená tepelně-izolační vrstva z dřevovláknitých desek, která byla na závěr opět opatřena vnitřní hliněnou omítkou.*

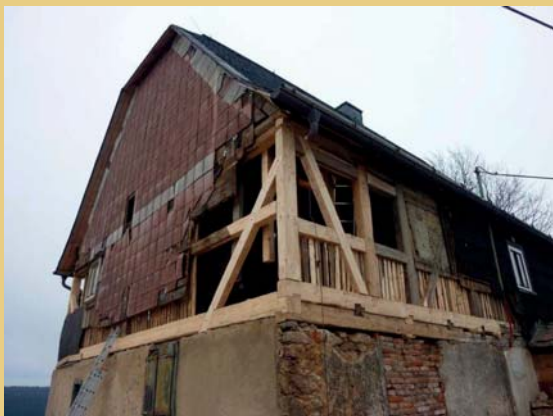
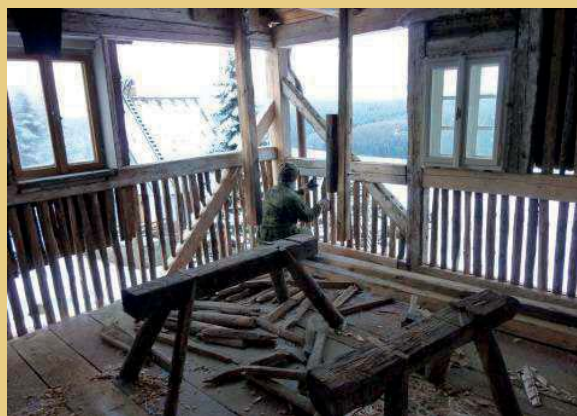
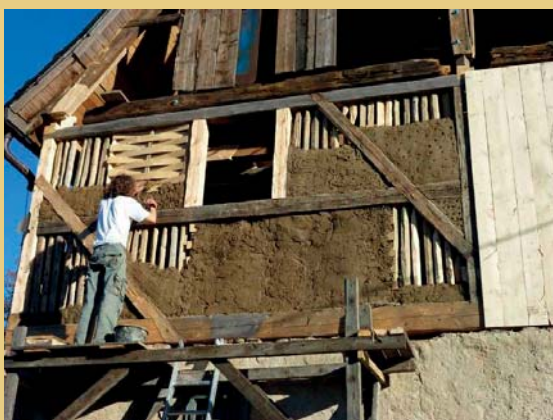
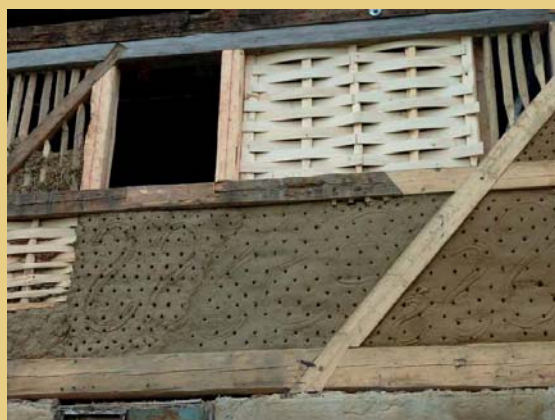
*Příklad tradiční řemeslné opravy hrázděného patra krušnohorské fary v Českém Jiřetíně, tesařské protězy a výměny poškozených trámů, obnova dřevěných tyčových výplní, dřevěných výpletů a hliněných vymazávek a omítek, z referencí Tesařské huti z Karlovarska (foto certifikovaný tesař Roman Klouček).*

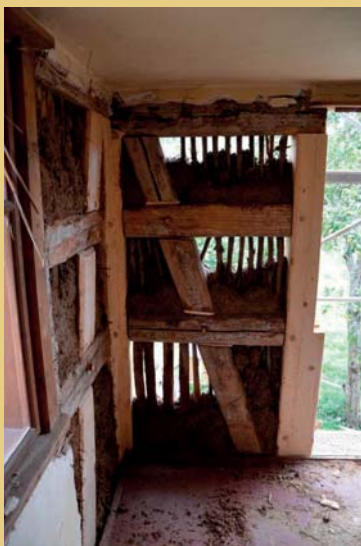
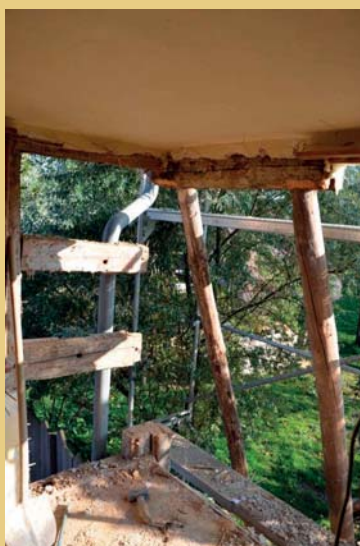
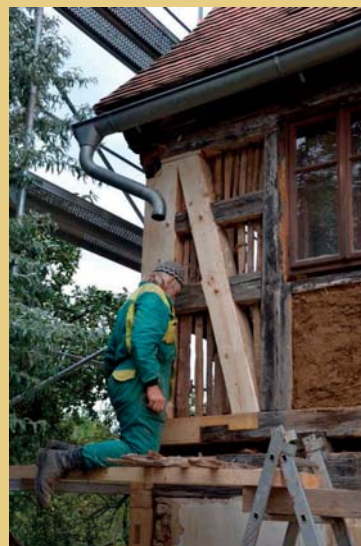
*Příklad náročné tesařské opravy velmi poškozeného nároží hrázděného patra chalupy v Jindřichovicích pod Smrkem na Frýdlantsku s použitím tradičních řemeslných postupů a obnovení tyčových výplní a hliněných vymazávek (foto Zbyněk Vlček, 2012).*

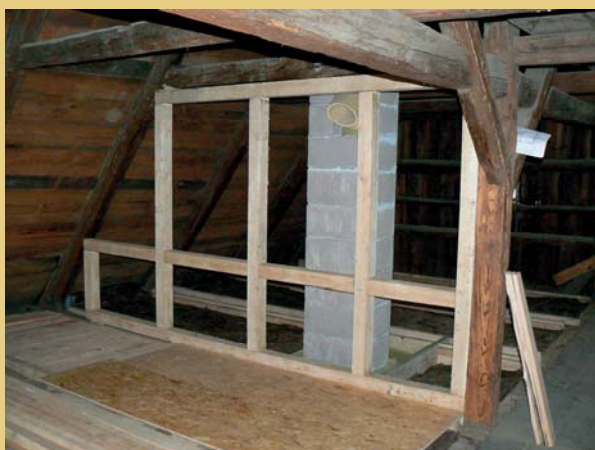
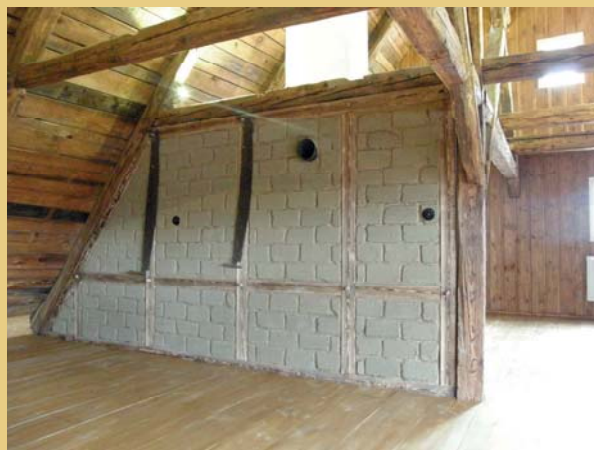
*Ve východní části podkroví byla vytvořena nová hrázděná přička s vyzdívkou z nepálených hliněných cihel.*

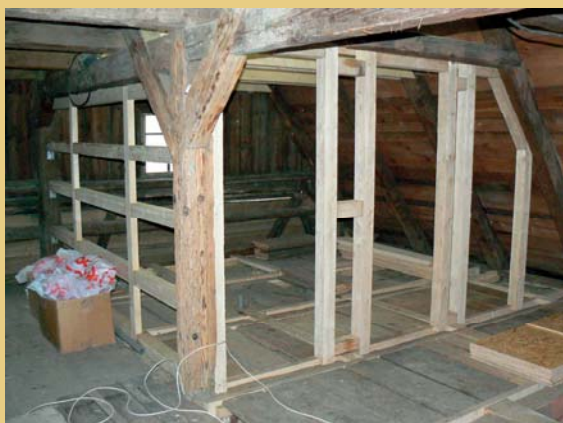
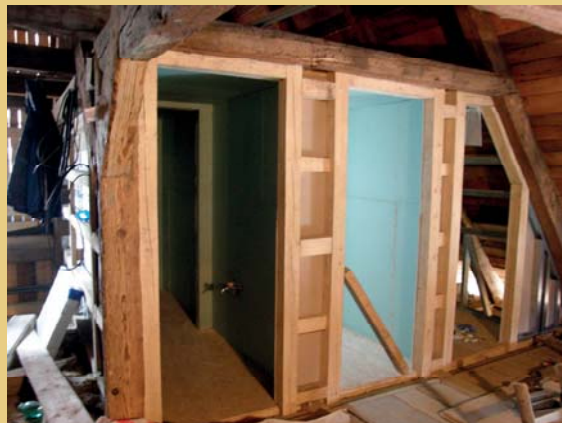
*V západní části podkroví byla vytvořena nová trámková konstrukce přiček nových toalet, zevnitř obložená sádkartonem, z vnější strany pak obložena prkenným obkladem.*

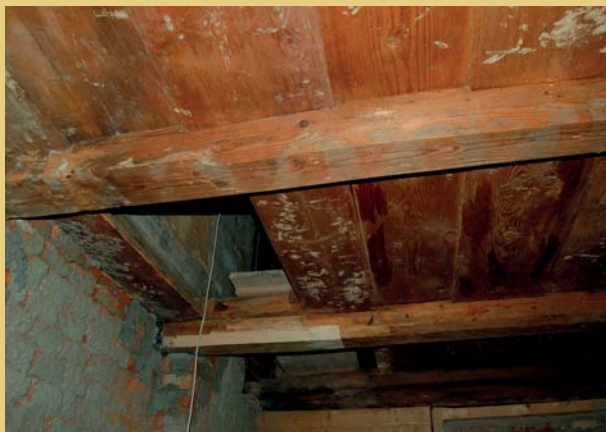
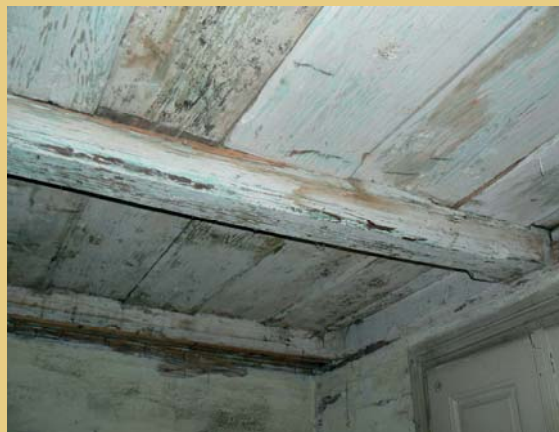
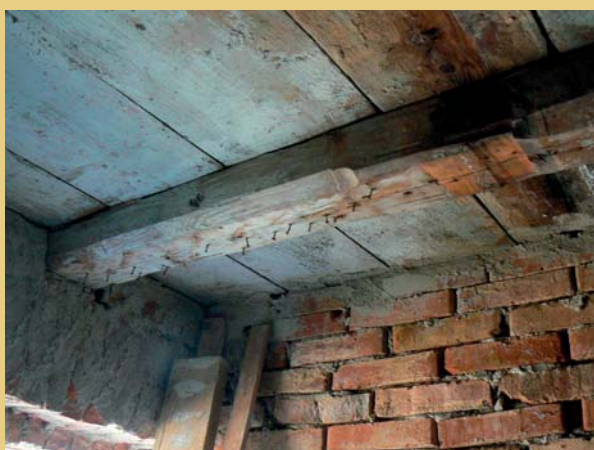
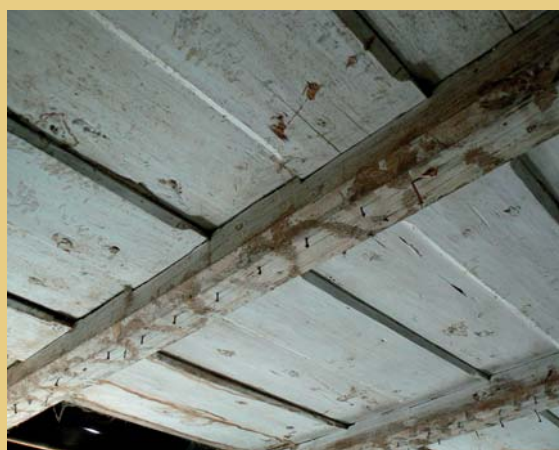
*Ukázky odhalených trámových stropů a prkenných záklopů v místnostech v přízemí, po sejmutí prkenných podhledů. V některých případech byly trámy i záklop opatřeny vápennou výmalbou, jinde ponechány v přírodním dřevěném vzhledu, na obrázku vlevo dole je patrné přerušené zdobné okosení stropního trámu, které svědčí o druhotně odstraněné stěně, probíhající kdysi v tomto místě. Jednoduché okosení hran či zdobnější profilace je častou součástí stropních trámů i záklopových prken.*

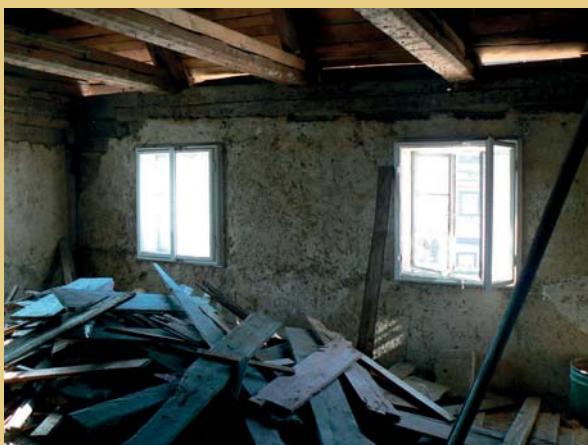
V patře při jihovýchodním rohu objektu byl propadlý trámový strop v havarijním stavu díky masivnímu zatékání střechou v této části, podobně byly značně poškozeny dva stropy v patře i nad přízemím v místě zatékání v severovýchodním rohu objektu. Vedle dalších lokálních poškození byly také vlhkostí a houbami poškozené stropy přízemí pod bývalou koupelnou (v místě dnešních nových toalet v patře), z důvodu protékání instalačních rozvodů vody.

*V jihovýchodním nároží byly značně poškozené stropní trámy v patře posíleny trámovými příložkami a protézami, v severovýchodní části byly stropní trámy nad přízemím kompletně nastaveny.*

Opravě poškozených úseků stropních konstrukcí předcházelo nejprve podepření a zajištění nestabilních částí stropů a postupným rozebráním poškozených partií, přičemž hliněná mazanina byla uschována pro opětovné použití, podobně některé prkenné desky záklopů byly uschovány a znovu použity při obnově a zároveň posloužily za vzor pro výrobu chybějících desek. Některé stropní trámy bylo nutné vyměnit či provést jejich nastavení a dřevěné protézy, poté byly obnoveny a doplněny některé prkenné záklopy a lokálně také provedena oprava štípaných latí s výpletem. V některých plochách byla na záklopu obnovena opět hliněná mazanina, jinde byly již použity pro odlehčení konstrukce a zvukovou izolaci izolační rohože.

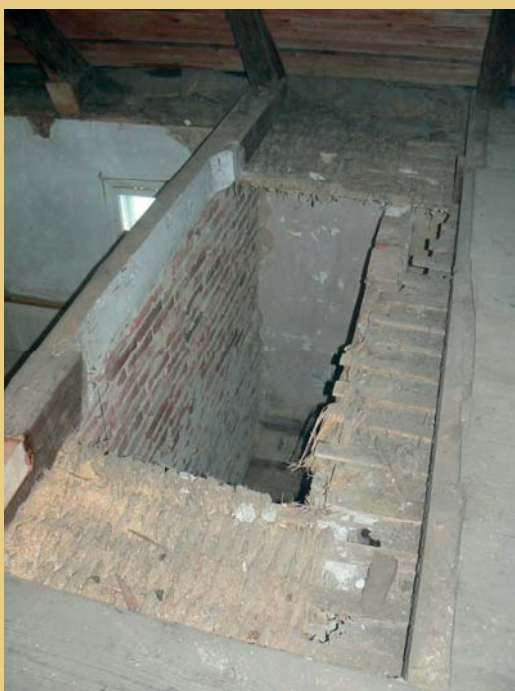
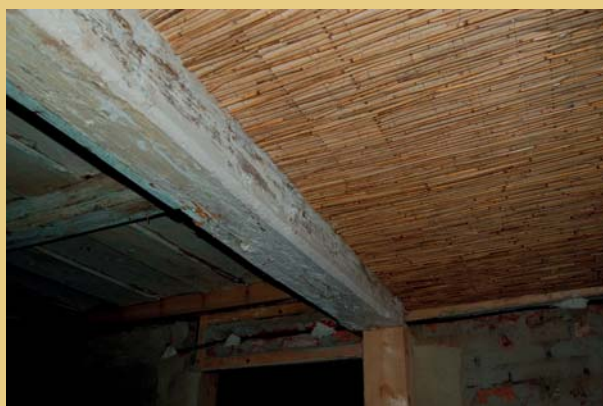
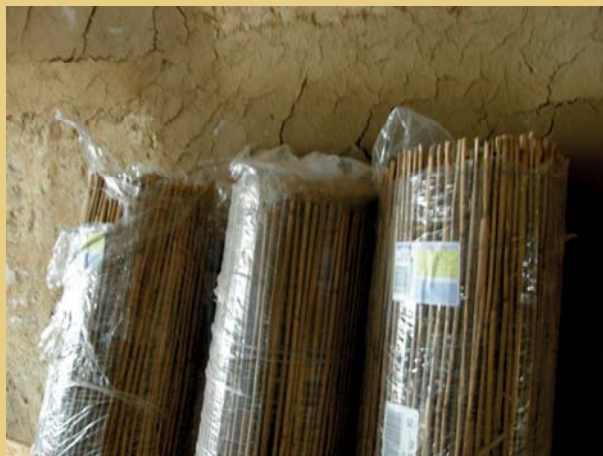
*V místě původního strmého schodiště na půdu se dochovala stropní konstrukce tvořená dřevěnými latěmi omotanými slaměnými provazci. Vpravo oprava prkenných podhledů s opětovným použitím rákosových rohoží jako nosiče obnovených vápenných a hliněných omítek.*

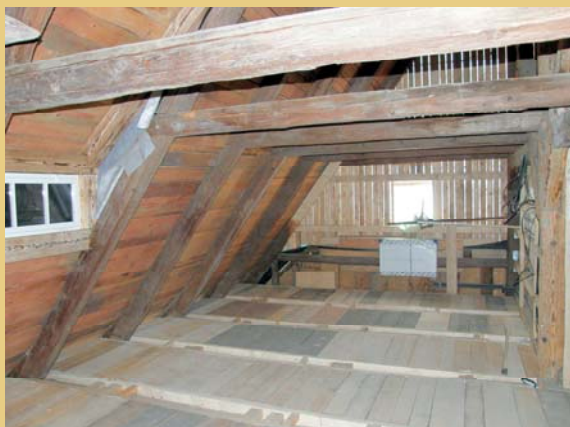
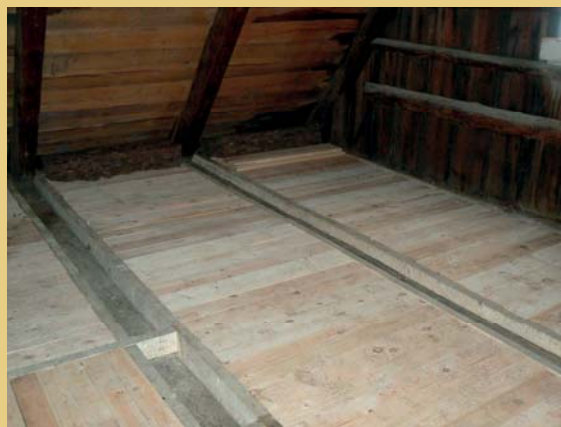
*V podlaze půdního prostoru byly do podlahové konstrukce mezi vyrovnávací dřevěný rošt prkenné podlahy vloženy izolační rohože.*

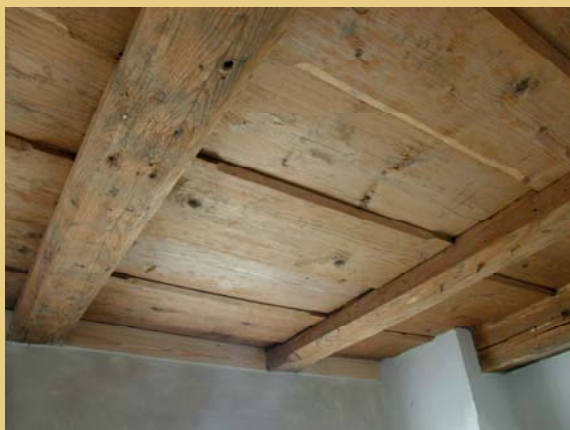
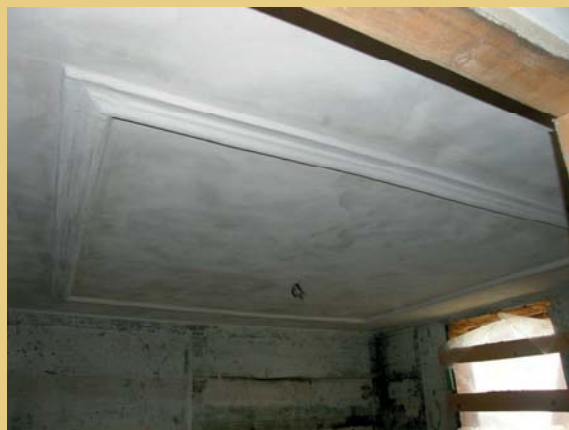
*Vlevo jeden ze záklopových stropů, který zůstal po opravě viditelný s odstraněnou vápennou výmalbou a nově opatřený přírodním voskovým bezbarvým nátěrem. Vpravo byl naopak v místnosti v severovýchodní části přízemí znovu obnoven po výměně stropních trámů prkenný podhled s vápennou omítkou a rekonstruovaným profilovaným štukovým rámem s profilací dle dochovaného fragmentu původního podhledu.*

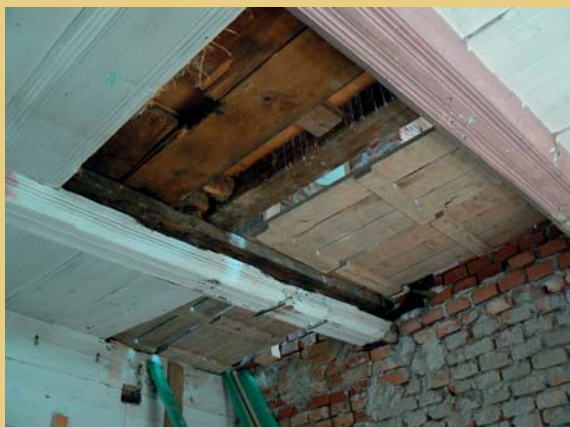
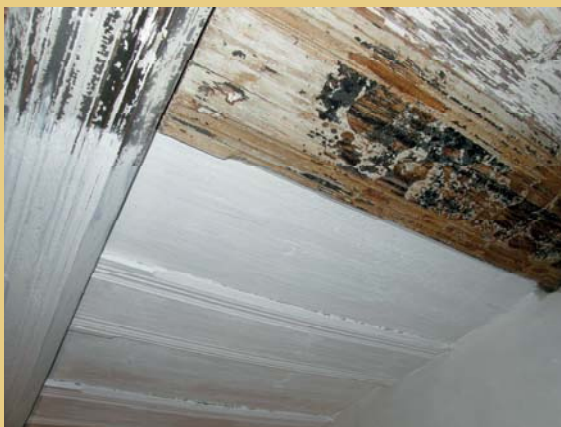
*Vlevo poškozená část viditelného záklopového stropu ve světnici v přízemí, vpravo po očištění horních nesoudržných vrstev byl obnoven souvislý bílý krycí nátěr celého stropu.*

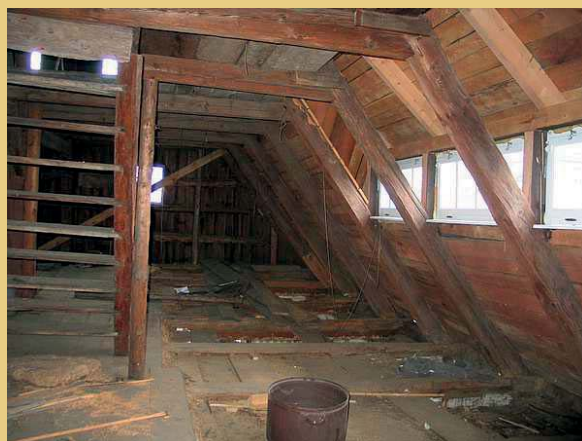
*Stav prostoru krovu při zahájení prací, na snímcích při západním štítu ještě zjevná bedněná půdní komora, zábradlí někdejšího strmého schodiště z patra, žebříkové schody na první hambalky a vážně poškozený vazný trám západního štítu.*

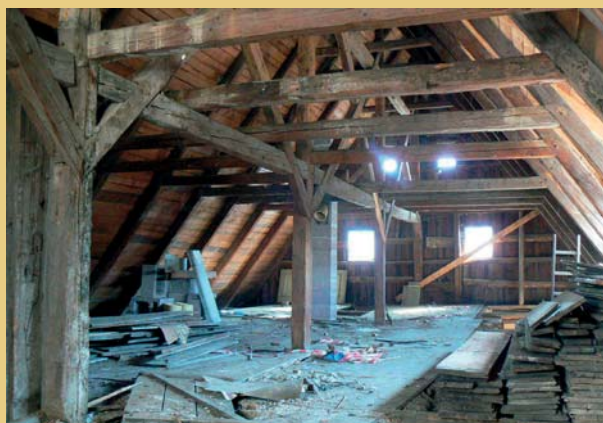
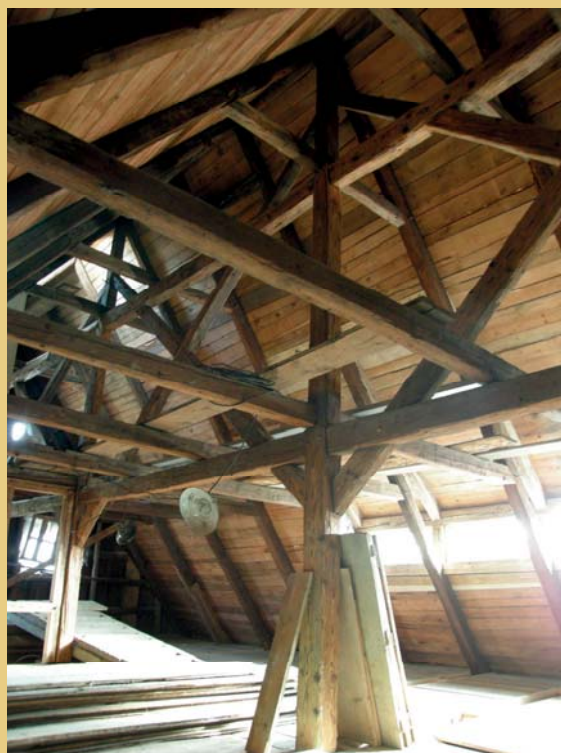
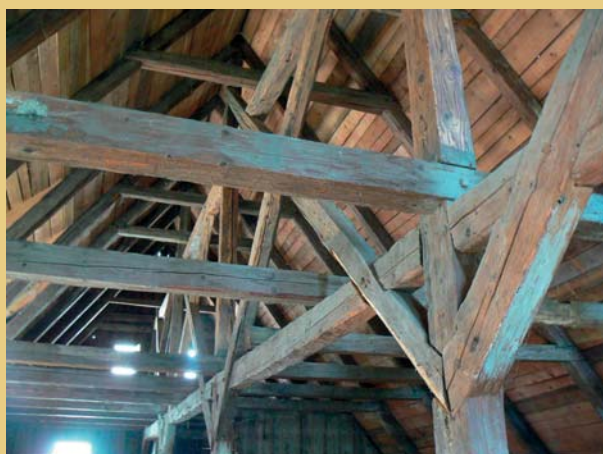
*Po rozebrání prkenné podlahy na dolních hambalcích se otevřel celý prostor krovu až do vrcholu a odhalila se celá konstrukce s vysokými středními sloupy a diagonálním zavětrováním v podobě tzv. ondřejských křížů.*

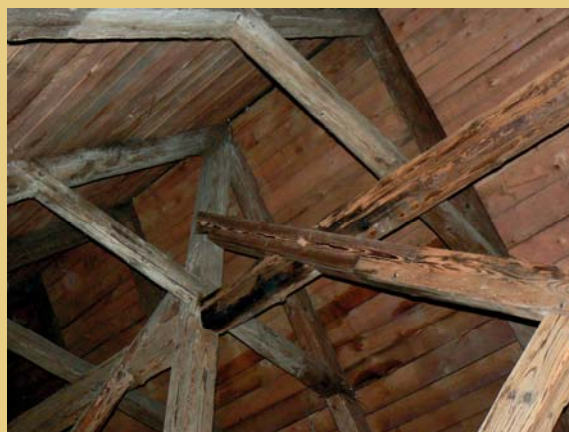
*Na fotografiích vlevo stavu před opravou a vpravo po opravě jsou zřejmé dřevěné protézy tedy nastavení poškozených či chybějících částí diagonálních trámů ondřejských křížů, přičemž spoje byly zajištěny dřevěnými kolíky.*

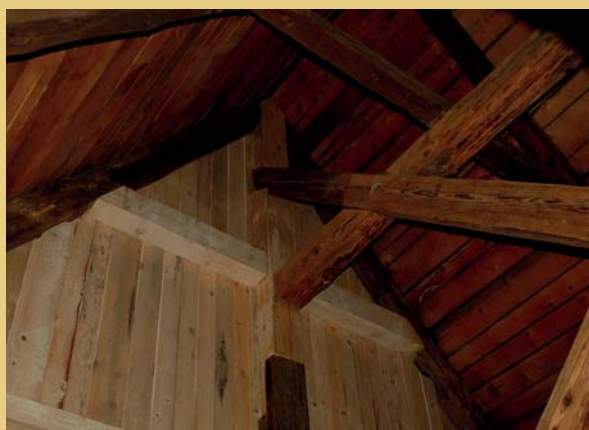
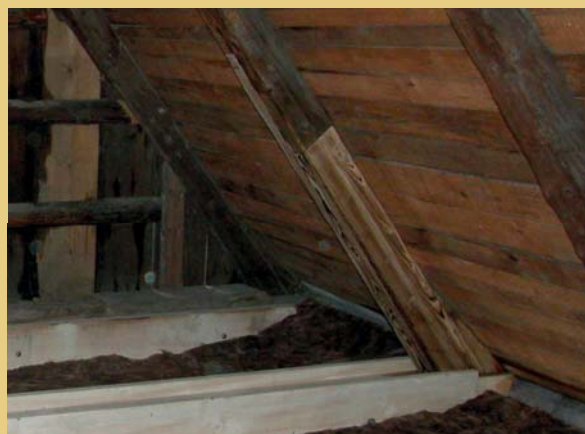
*Vlevo realizovaná výměna horního hambalku a protěza horního konce středního sloupu na zadním západním štítu, vpravo provedené nastavení konce jedné z krokví při jižní okapové straně, zároveň viditelné posílení stropních/vazných trámů fošnovými příložkami, které zároveň tvoří rošt pro položení nové prkenné podlahy.*

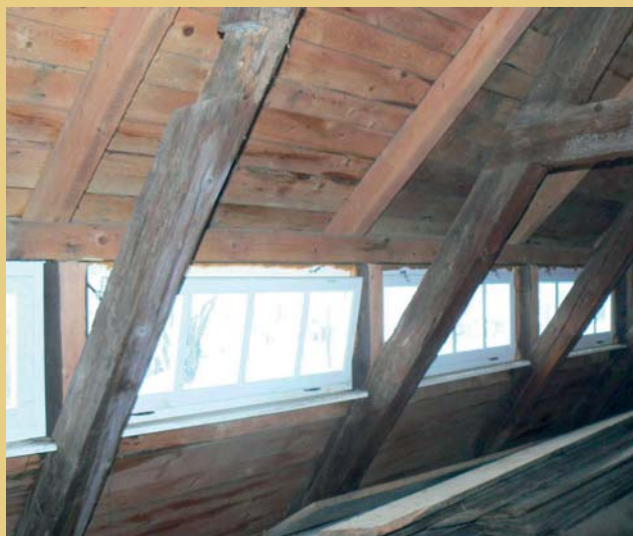
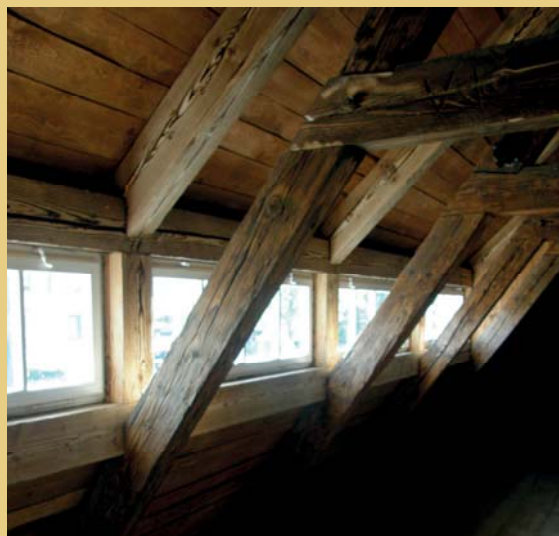
*Vlevo ještě novodobá konstrukce vikýře v podobě štiny z poslední opravy střechy v roce 2002, vpravo nyní nově realizovaná konstrukce vikýře s krokvemi osedlanými na vnitřní straně horní nadokenní vaznice vikýře, s doplněným chybějícím koncem jednoho z hambalků krovu.*
