# Podstávkový dům Lipová

**Studie o průběhu opravy památkově chráněného podstávkového domu č. p. 424 v Lipové u Šluknova.**

*Vypracovali: Ing. arch. Tomáš Efler, Mgr. Miroslav Kolka*

*Lipová u Šluknova 2013*

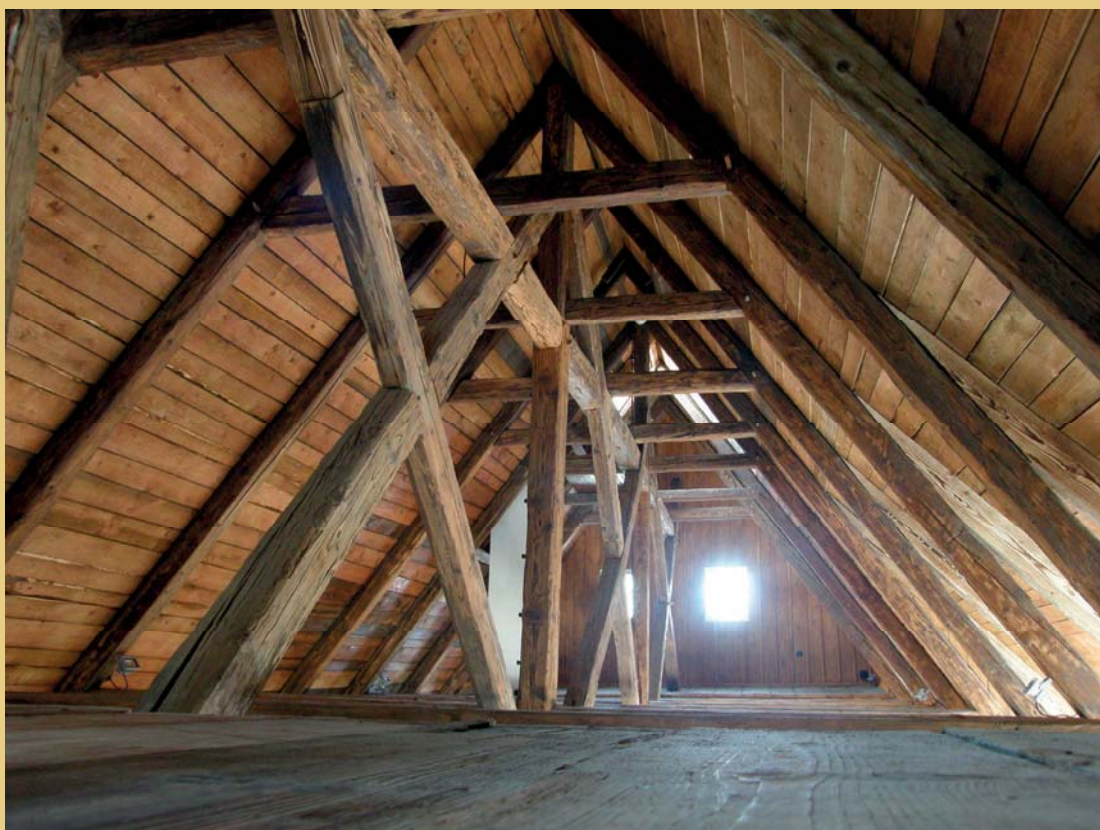
*Snímek z obnovené podlahy půdičky na hambalcích při západním štítu směrem do horní východní části krovu.*

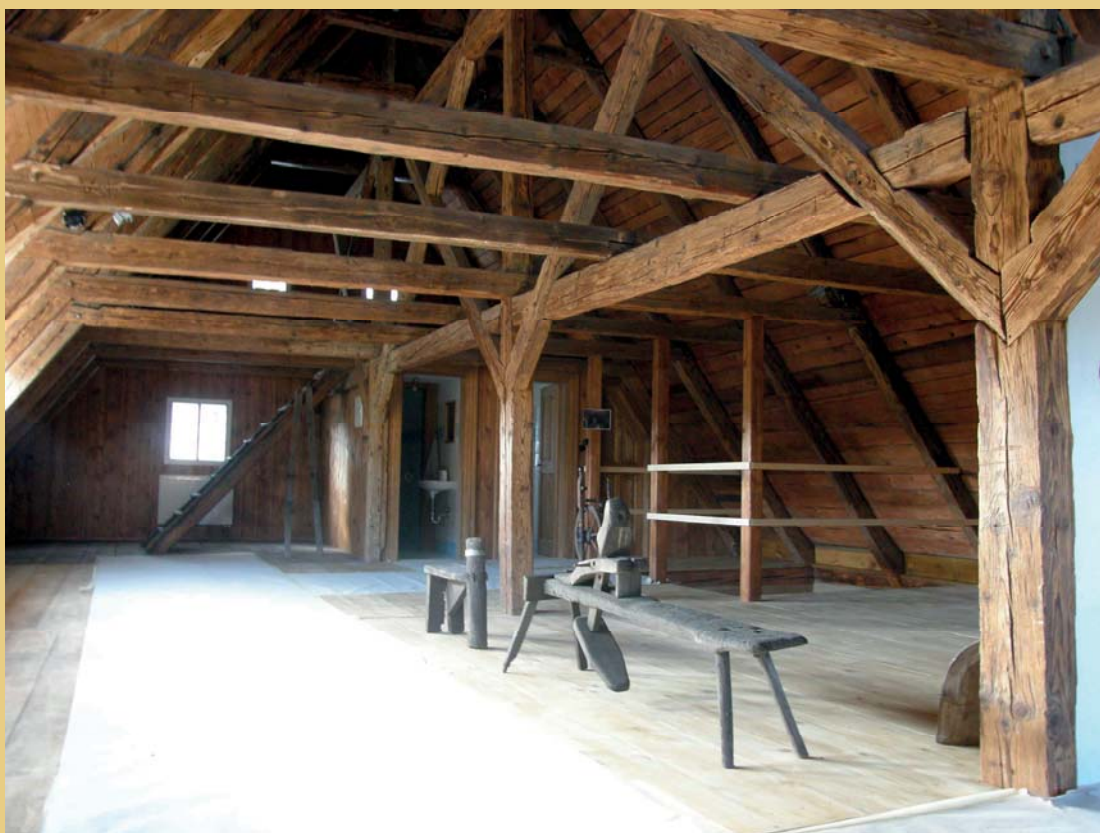
*Fotografie podkrovního prostoru před dokončením nátěru dřevěných prvků přírodním bezbarvým olejem.*

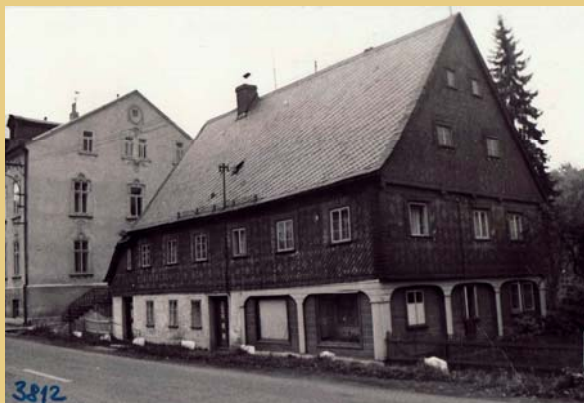
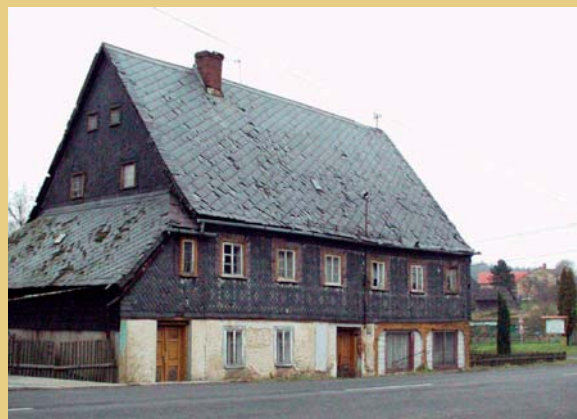
Na střeše domu byl původně použit nepochybně dřevěný šindel, který byl nahrazen v průběhu 2. poloviny 19. století břidlicí obdélného formátu a šedočerné barevnosti. To je regionálně obvyklý vývoj charakteristický pro Šluknovský výběžek i širší region s výskytem podstávkových domů. Z důvodu havarijního stavu střechy byla břidlice v r. 2004 vyměněna za vláknocementové šablony.

*Fotografie původní břidlicové krytiny, vlevo stav k r. 1978 a vpravo před r. 2001.*

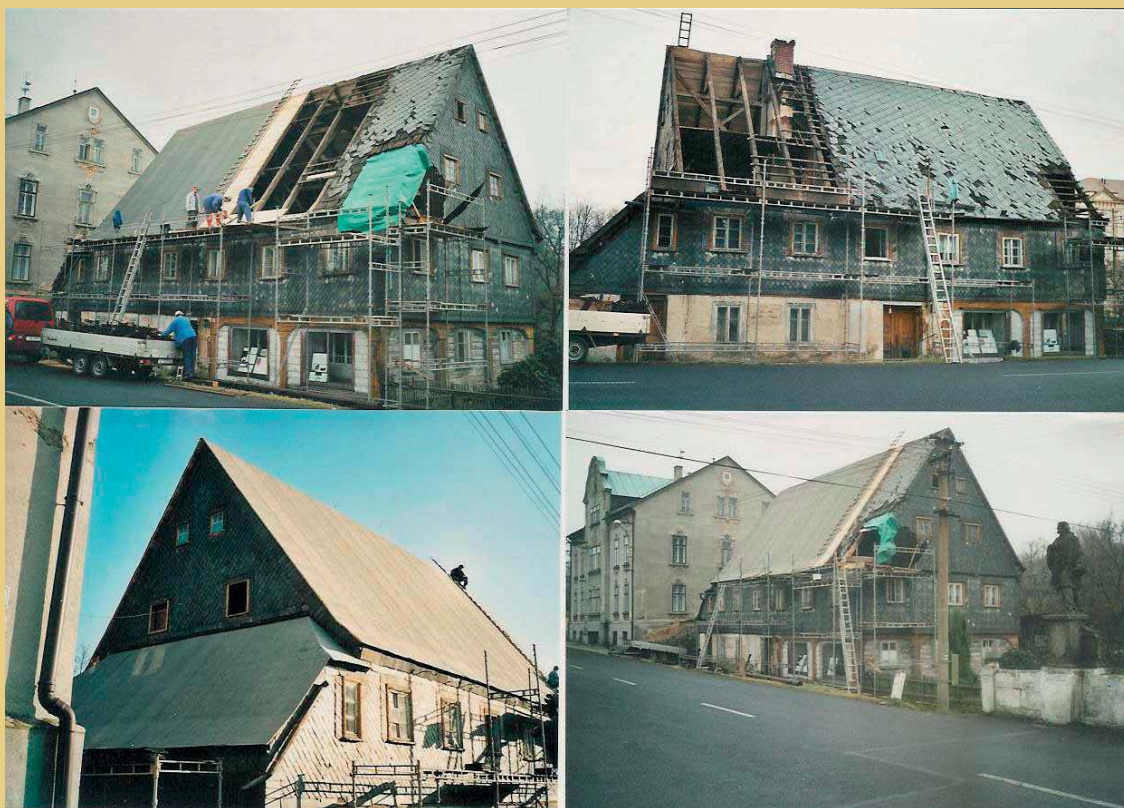
*Záběry z opravy střešního pláště a výměny břidlice za vláknocementové šablony v r. 2004.*

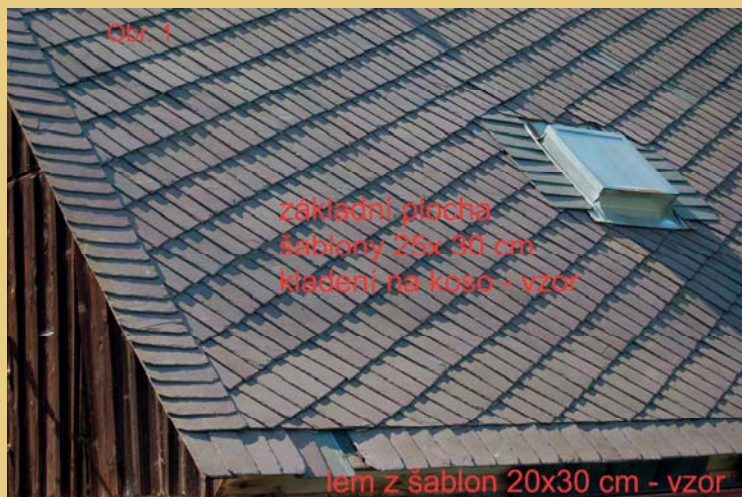
Vlevo ukázka vzoru vypracovaného pro pokládku střešní krytiny, vpravo začátek pokládky.

Při projektování celkové obnovy bylo rozhodnuto rehabilitovat vzhled stavby navrácením břidlicové krytiny. Důležité je zde zachování regionálně typického formátu šablon a způsobu kladení. Nová krytina byla provedena z šedočerné břidlice od německého dodavatele ve formátu 25 x 30 cm a šedočerné barevnosti. Způsob kladení byl upřesněn během prací přípravou fotodokumentace prezentující správné řešení na příkladech z jiných staveb.

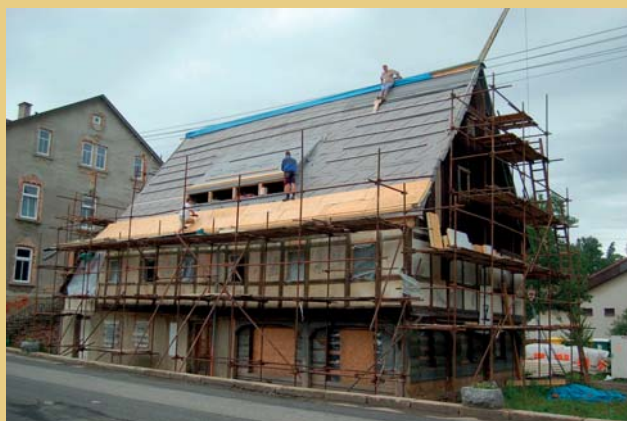
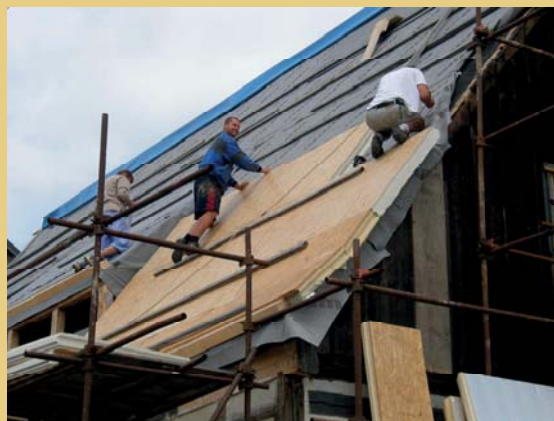
Tyto snímky dokumentují proběh pokládky střešní izolace v červenci 2011.

Šikmá střešní skladba byla tepelně izolována použitím speciálních tepelně izolačních desek (zde použity desky z tvrdé pěny PIR BAUDER, jim podobné jsou též polyuretanové desky BACHL Tecta PUR), které byly kotveny skrze ponechávané dřevěné bednění dlouhými vruty do krokví. Nová břidlicová krytina je kotvena na OSB desku, která je nakaširovanou součástí tepelně izolačních desek.

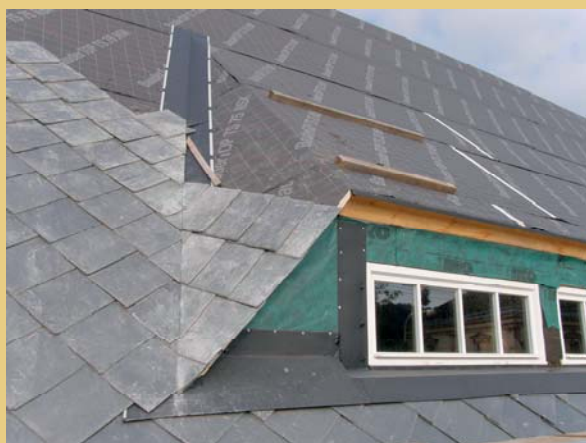
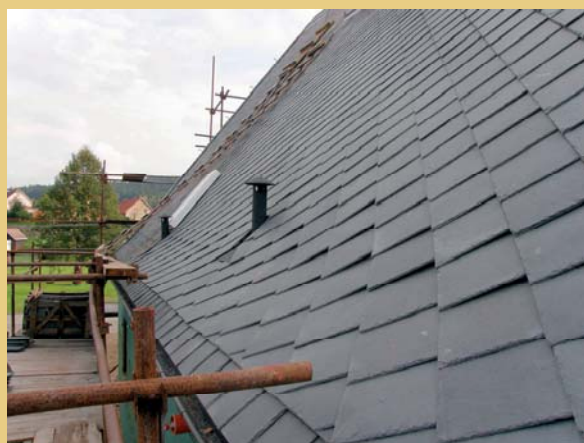
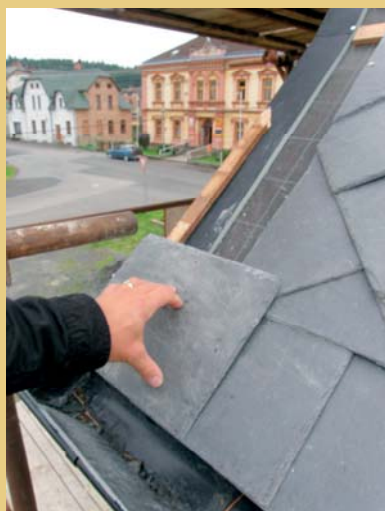
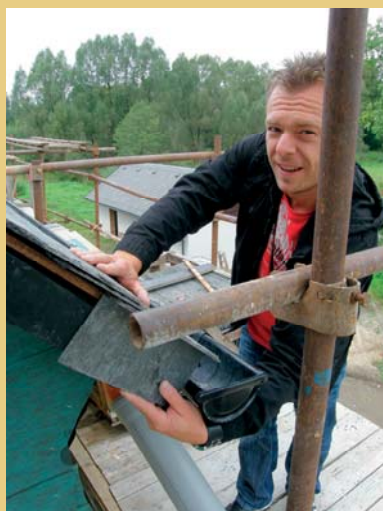
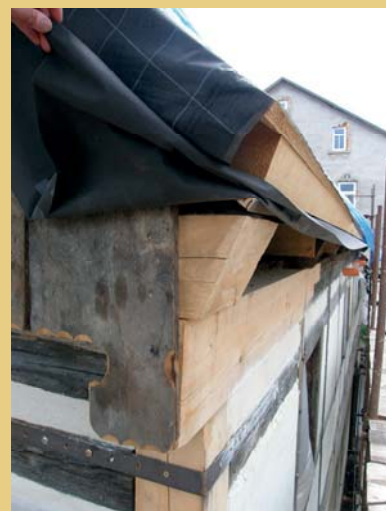
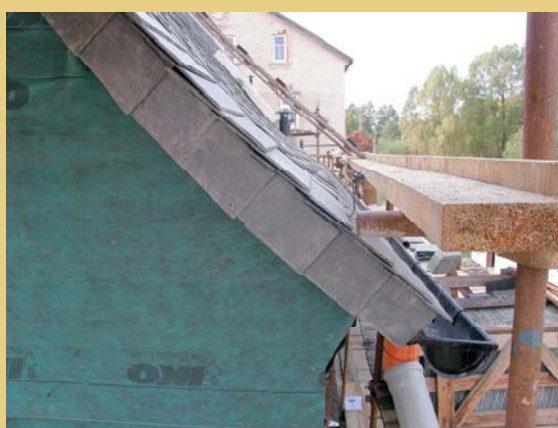
*Pokládání břidlicové krytiny v srpnu a září 2011, včetně záběrů na jednotlivé řešené detaily skladby krytiny a zejména vykrytí okrajů u štítů.*

Velmi důležitý pro dobrý výsledek jsou detaily střešního pláště. Jedná se předně o vykrytí okrajů u okapu a štítů z šablon bez pohledově viditelného oplechování, které by velmi rušilo vzhled střechy. Krytina je kladena ve stoupajících řadách na koso a po obvodu je lemována šablonami formátu 20 x 30 cm. Vykrytí musí být plynulé i ve zlomu námětků v dolní části střešních rovin. Během prací zde bylo nejprve provedeno přirezáání šablon, které se projevilo pohledově negativně a muselo být nově přeloženo, než bylo dosaženo odpovídajícího výsledku.

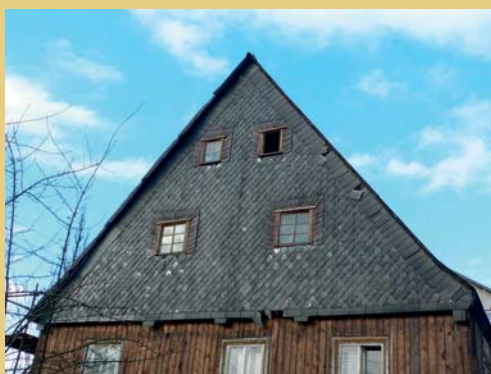
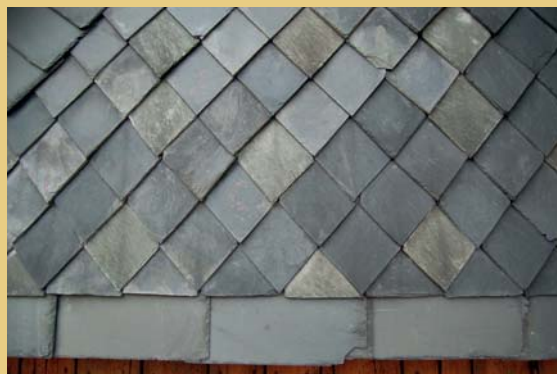
*Původní břidlicový obklad čelního štítu na snímcích z listopadu r. 2010.*

Dochované obložení bylo lokálně již poměrně poškozené a tak jej bylo nutno přeložit. Zde bylo nezbytné jednotlivé břidlicové kameny šetrně demontovat a třídit dle formátu a barevnosti. Původní stav byl podobně fotograficky zdokumentován. Problematickým bodem obnovy byl stejně jako u obkladu hrázděného patra stav některých typů kamenů, který byl v některých případech špatný a obdobný sortiment není na trhu dostupný. V ideálním případě by bylo vhodnější spíše lokální přeložení, které umožní zachovat mnohem více původního materiálu.

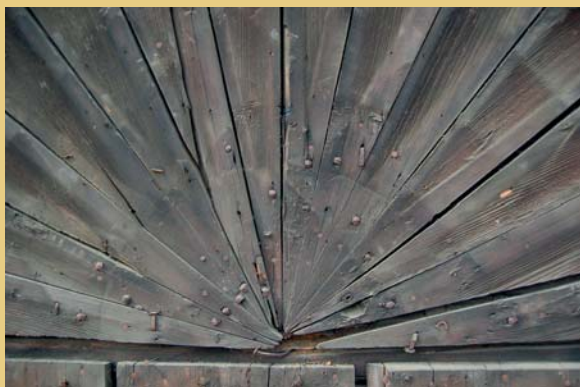
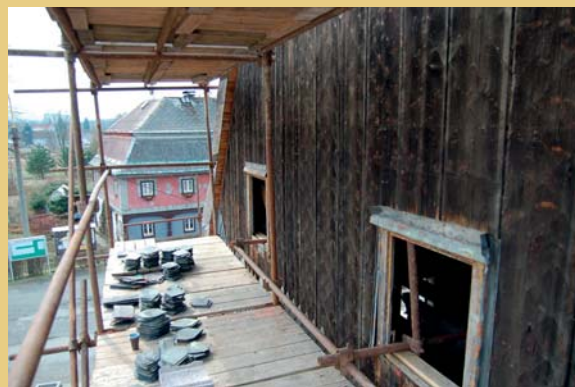
Po demontáži břidlice byla zjištěna existence původní dřevěné lomenice z velmi širokých prken, na kterých byly patrné otisky po krycích latích spár. Lomenice byla skládána svisle, pouze na vrcholu byla položena z užších prken v šikmém kladení do tvaru slunce. Prkna byla přibíjena masivními kovanými hřeby. Jelikož se jedná o velmi cenný doklad původní podoby stavby, byla oprava poškozených prvků krovu a štítu zvolena tak, aby nebylo nutné sejmutí bednění, které by se při demontáži evidentně zničilo.

*Na snímku vlevo vrchol lomenice čelního štítu po demontáži břidlice v dubnu r. 2011. Fotografie vpravo zachycuje proces demontování břidlice ze štítu a mezideponii a třídění na podlážkách lešení.*

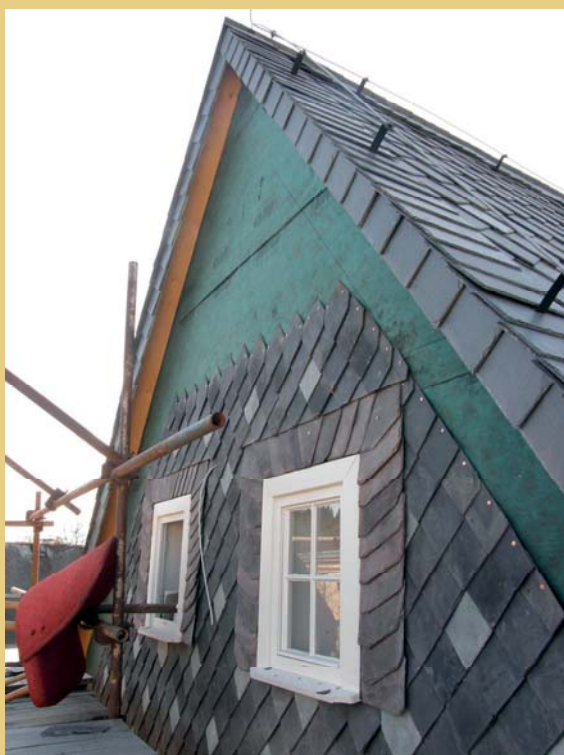
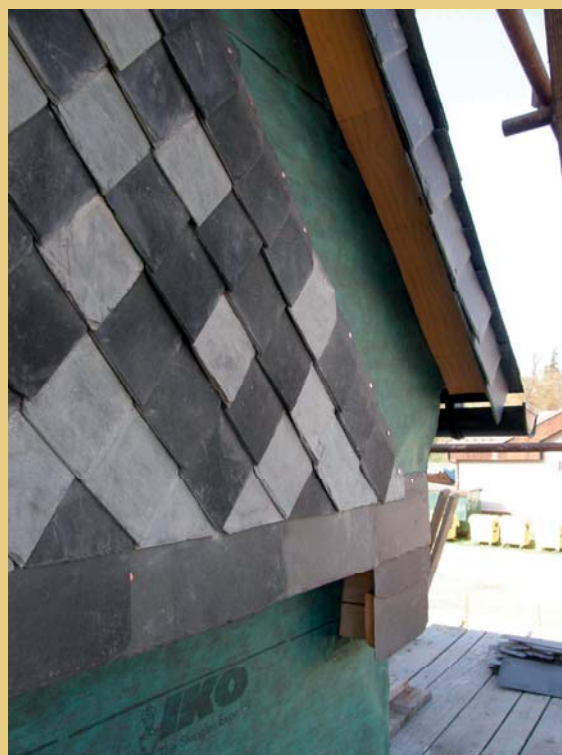
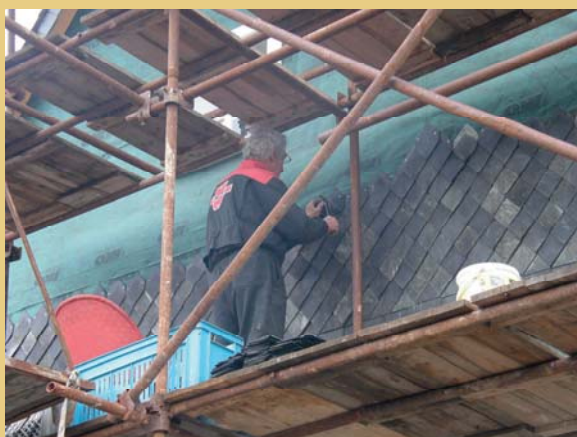
*Průběh rekonstrukce břidlicového obkladu na čelním štítě v dubnu a květnu 2012. Na dolním snímku probíhající práce na zadním štítě.*

Zpětné kladení obkladu bylo prováděno dle původního stavu na základě jednoduchého zákresu do výkresů jednotlivých průčelí. Původní stav byl doložen z fotografií z r. 2005 a mladších (dle stavu zachování břidlicového obkladu) a dále z archivních fotografií.

Obklad je tvořen čtvercovými kameny kladenými na koso, při čemž se v základní ploše střídají šedozelené kameny s šedočernými. Spodní lem je u čelního štítu z velkých obdélných šablon položených naležato. U zadního štítu byly použity čtvercové lemovky s okosením. Kolem okenních otvorů byl u čelního štítu proveden lem z obdélných okosených šablon fialového odstínu položených mírně šikmo. U zadního štítu byly tyto lemy z mírně obdélných kamenů s okosením.

Dekor je prováděn pomocí světle šedých až šedozelených šablon drobného formátu. Nejsložitější vzor se nacházel na čelním štítovém průčelí, kde se objevují nad spodním lemem motivy stříšky, nad nimi kosočtverce ze čtyř šablon kombinované s kříži. Zbývá plocha má střídavě ve stoupajících řadách umístěnou světlou šablonu. Výsledné provedení rekonstrukce obkladu je nakonec jednou z největších ozdob domu.

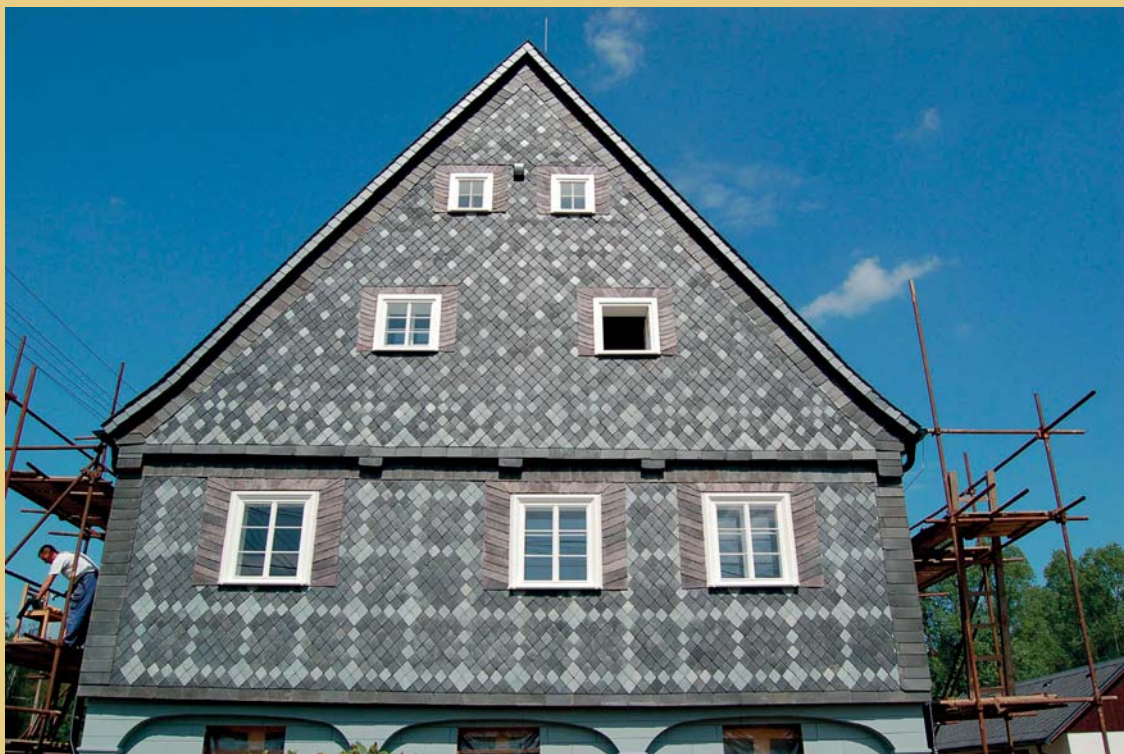
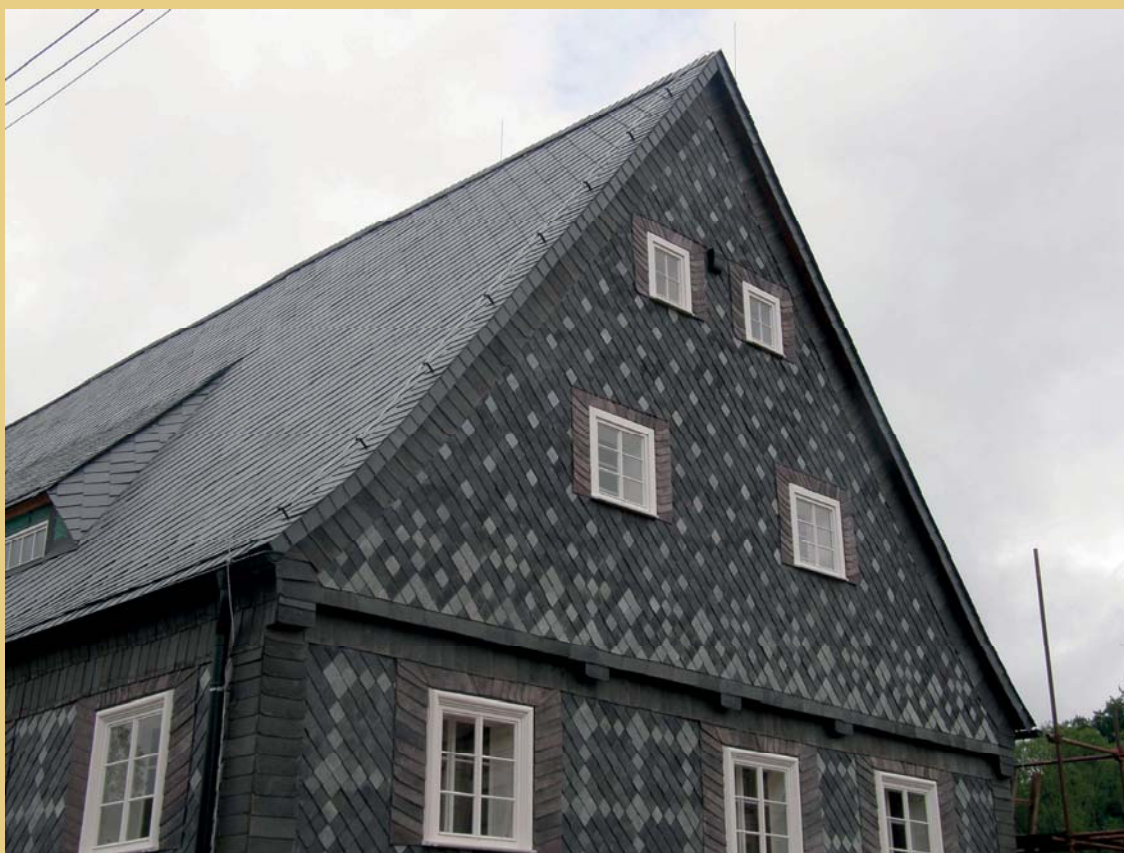
*Čelní štít po dokončení rekonstrukce břidlicového obkladu v květnu 2012.*

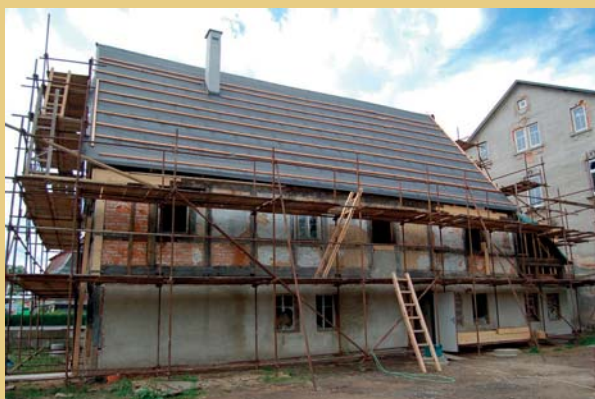
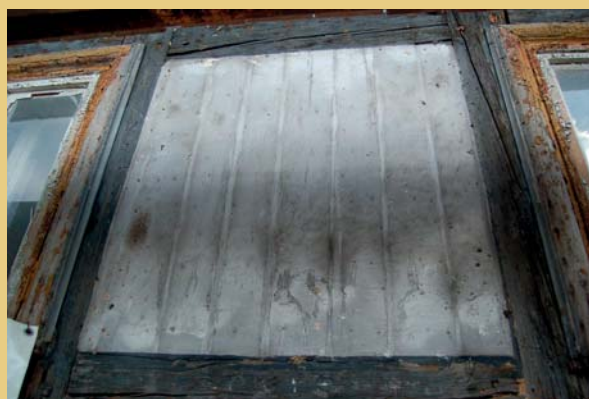
*Pohled na zadní podélné průčelí domu po odkrytí hrázděné konstrukce v patře (03-05/2012). Jak ukazuje fotografie vpravo, zdejší hrázděná pole byla dochována s mladším šedomodrým nátěrem trámové kostry a světle šedými omítkami výplní se sytější linkou po obvodu. Na celkovém snímku jsou patrná místa s cihelnými výplněmi, zejména se jedná o malovanou světnici o třech polích zcela vlevo a patrně mladší úpravy některých polí vpravo. Zbýlá část má výplně tyčoviny, slaměného výpletu a hliněné mazaniny.*

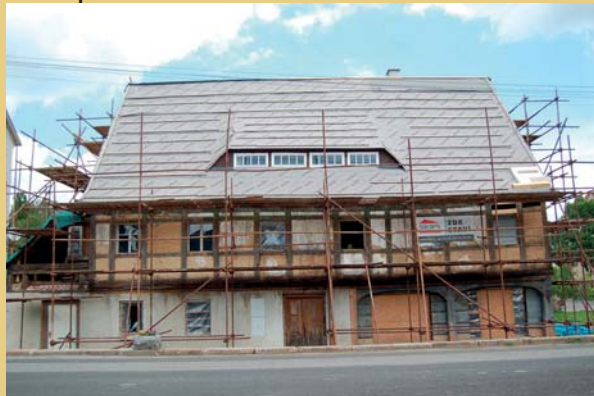
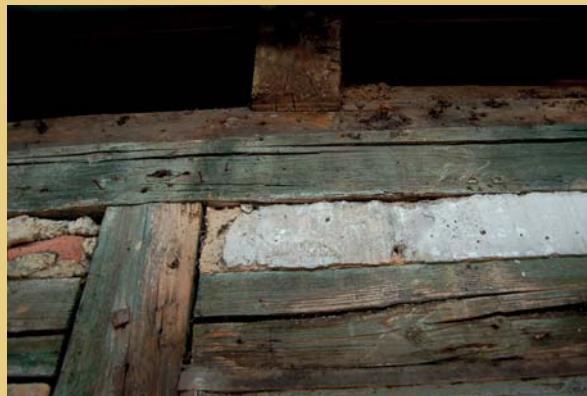
*Pohled na hlavní podélné průčelí po odkrytí hrázděné konstrukce v patře (březen – květen 2012). Jak ukazuje fotografie vpravo, zdejší hrázděná pole byla dochována se starším zeleným nátěrem trámové kostry a bílou omítkou výplní.*

Obložení bylo původně uchyceno na svislé bednění z užších prken přibíjených již běžnými hřebíky. Vzhledem k předpokládanému narušení hrázdění bylo během prací rozhodnuto o demontáži břidlice a bednění a opravě nosné hrázděné konstrukce. Zde bylo nezbytné jednotlivé břidlicové kameny šetrně demontovat a třídit dle formátu a barevnosti. Původní stav byl podobně fotograficky zdokumentován. Problematickým bodem obnovy byl stav některých typů kamenů, který se jevil v některých případech jako špatný a obdobný sortiment není v současné době na trhu dostupný. V případě nedohledání podobně barevného materiálu v břidlici by jedinou možnou cestou zachování původní barevnosti bylo barvení břidlice, které se obvykle používalo i v minulosti. Naštěstí se ale podařilo získat starou břidlici z jiných staveb pro druhotné použití. Chybějící partie z šedočerné břidlice se na zadním štítovém průčelí doplnily dosekáním a dořezáním ze zbytků břidlice ze střešního pláště.

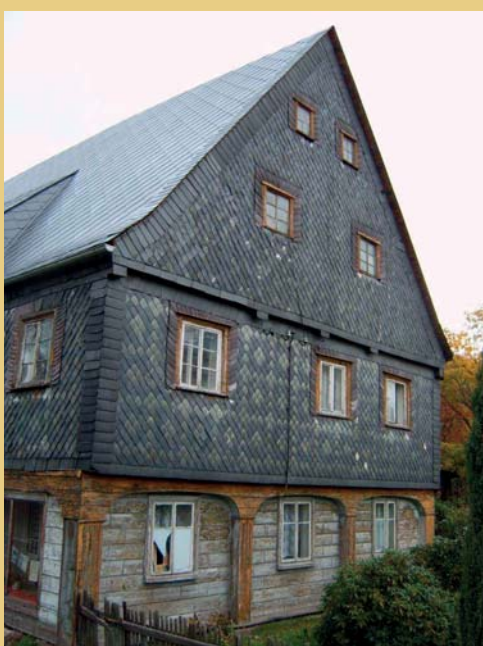
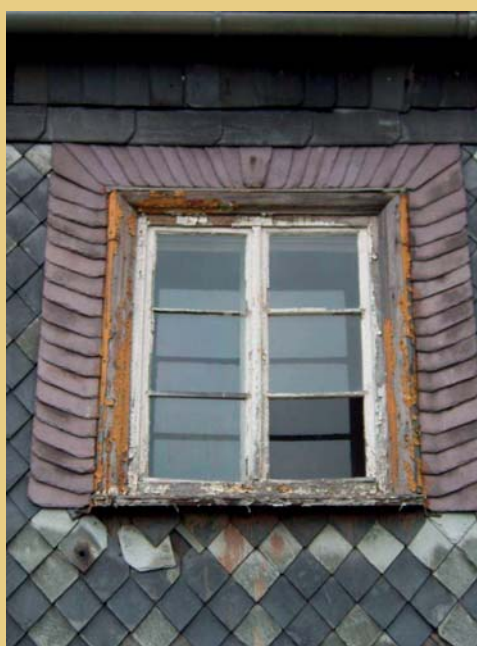
*Stav břidlicového obkladu v r. 2005. Vlevo pohled na čelní štítové průčelí s nejbohatším dekorem a vpravo detail řešení okolo okenních otvorů hlavního podélného průčelí.*

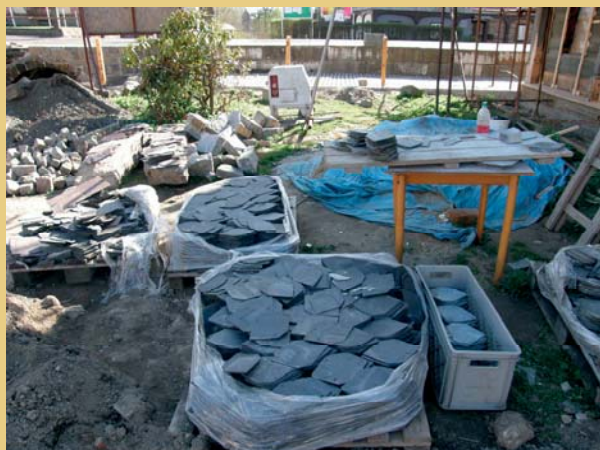
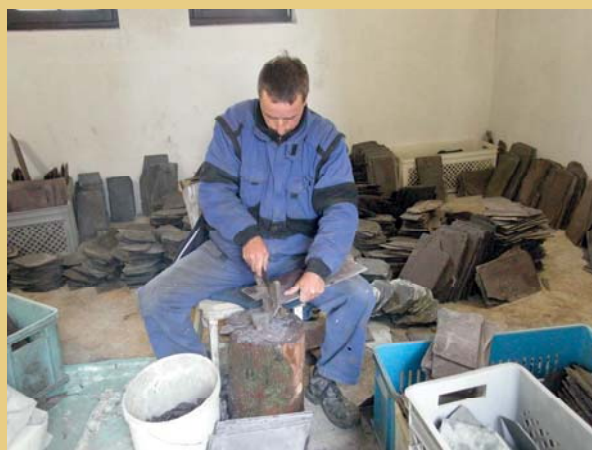
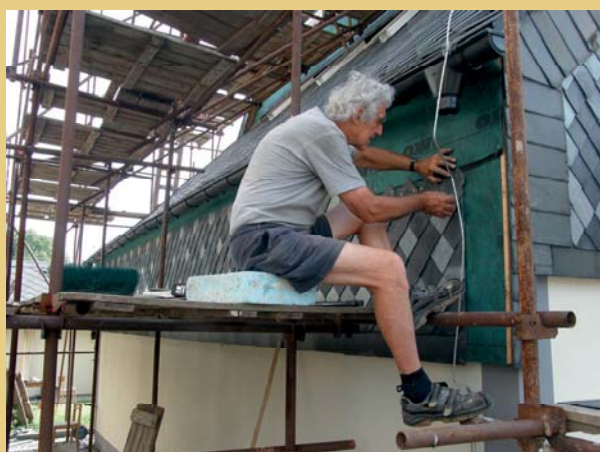
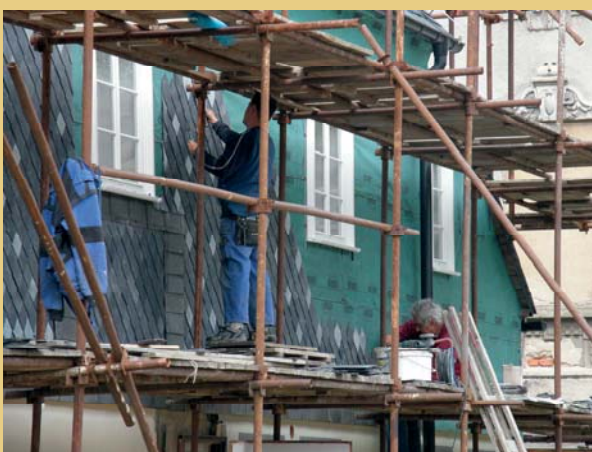
*Průběh prací při rekonstrukci břidlicového obkladu, příprava nových šablon a jejich montáž (duben - květen 2012).*

Zpětné kladení obkladu bylo prováděno dle původního stavu na základě jednoduchého zákresu do výkresů jednotlivých průčelí. Původní stav byl doložen z fotografií z r. 2005 a mladších (dle stavu zachování břidlicového obkladu) a dále z archivních fotografií. Základní plochu vždy tvoří šedočerné šablony drobnějšího formátu (obdélník s okosenými rohy). Celkové plochy vymezují velké obdélné

šedočerné kameny. Dekor je prováděn pomocí světle šedých až šedozelených šablon drobného formátu a kolem oken je použita břidlice fialového nepravidelného tvaru. Nejsložitější vzor se nacházel na čelním štítovém průčelí, kde se objevují čtverce s kosočtverci ze 4 šablon v rozích. Výsledná realizace je nakonec jednou z největších ozdob domu.

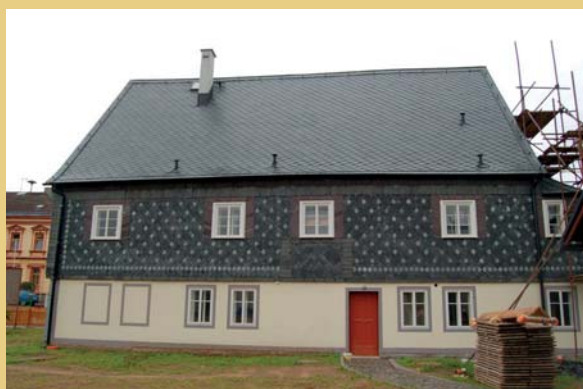
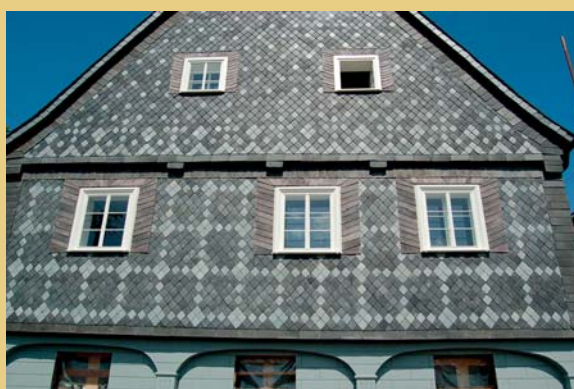
*Zadní a čelní štítové průčelí do dokončení rekonstrukce břidlicového obkladu (květen - červenec 2012).*

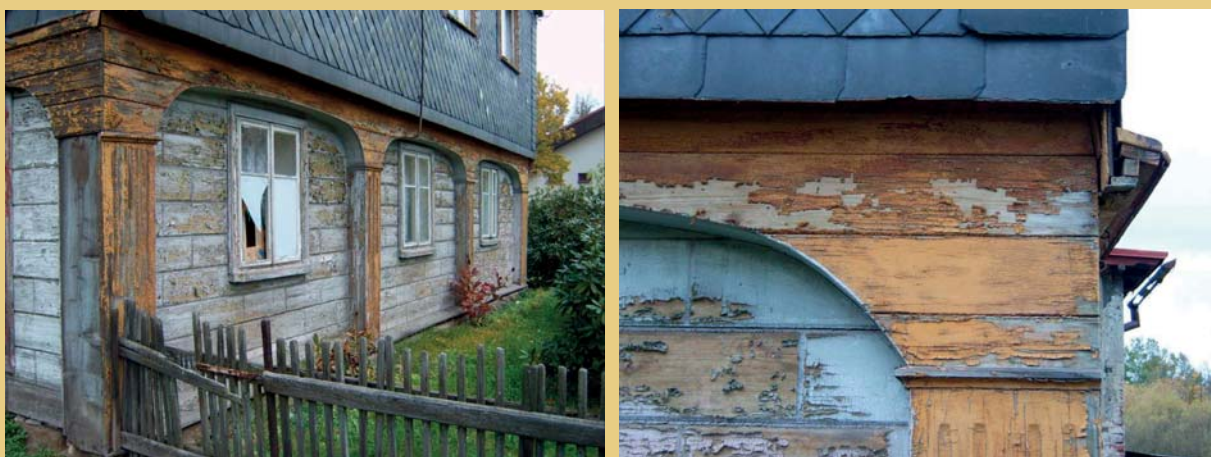
*Vlevo pohled na štitovou stěnu s roubenou světnicí opatřenou dřevěným obkladem. Vpravo detail z hlavního podélného průčelí při pravém nároží. Stav k roku 2005.*

Vodorovný obklad tvořila prkna na polodrážku s profrézovanými hranami. V prknech byly provedeny svislé drážky, tak, aby celek dohromady imitoval kvádrou bosáž obvyklou u omítaných fasád zděných domů. Na ližině a páscích podstavky byl rovněž vodorovný obklad. Na sloupcích podstavky navazovala svisle kladená prkna, doplněná lištami v podobě pásku hlavice. Sloupky tím dostaly podobu imitující pilastr s kanelováním (trojicí oblých zářezů) na čelní ploše. Mimo tohoto typu v regionu nacházíme také konstrukčně a vzhledově rozdílné obklady. Časté jsou zejména imitace roubené konstrukce s průběžnými vodorovnými spárami.

Obklad bylo nezbytné z důvodu výměny poškozených partií roubené konstrukce demontovat, s tím, že byly uskladněny pouze vzorky. Ideálnějším postupem by byla demontáž pouze v nutném rozsahu dle výměn, s tím, že poškozené prvky by byly doplněny kopiemi. Takto bylo nakonec nutno provést celý obklad nově dle uskladněných vzorků (důležité je zachování tloušťky a šířky prken, spojů a profrézování přesně dle originálu).

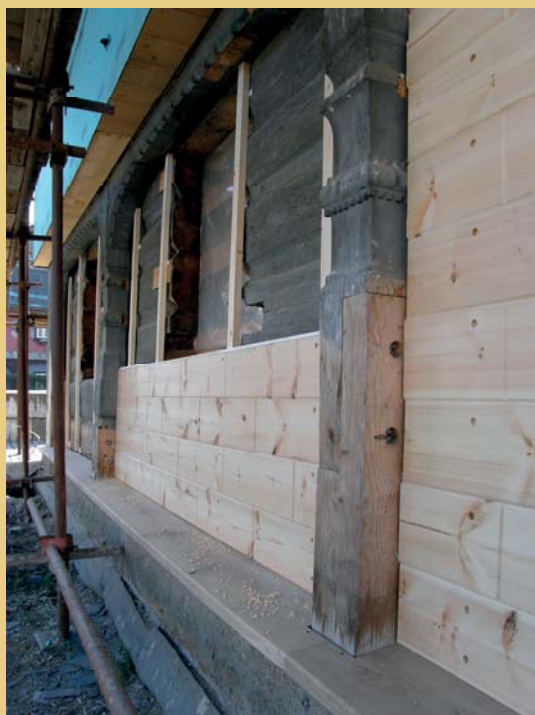
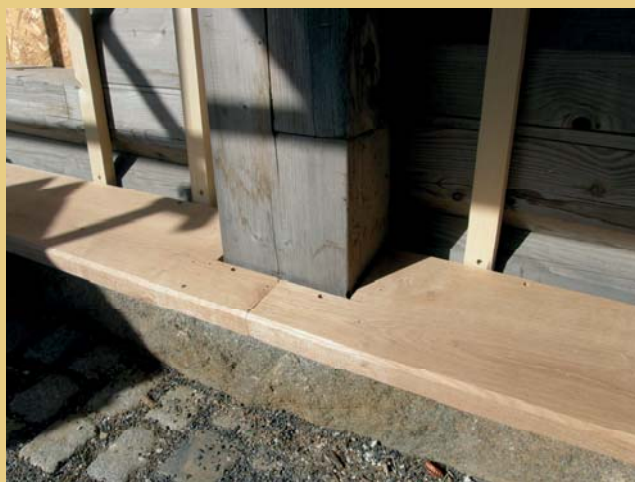
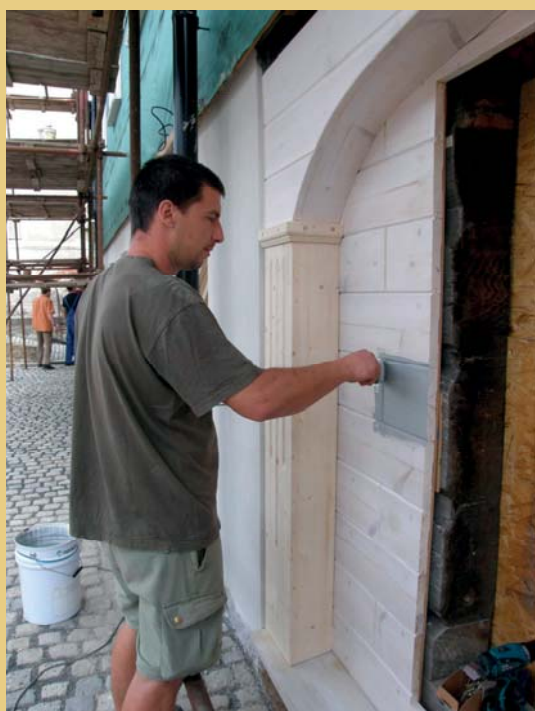
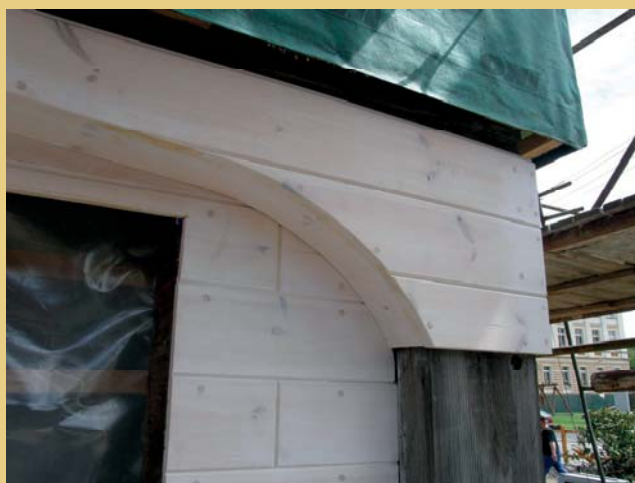
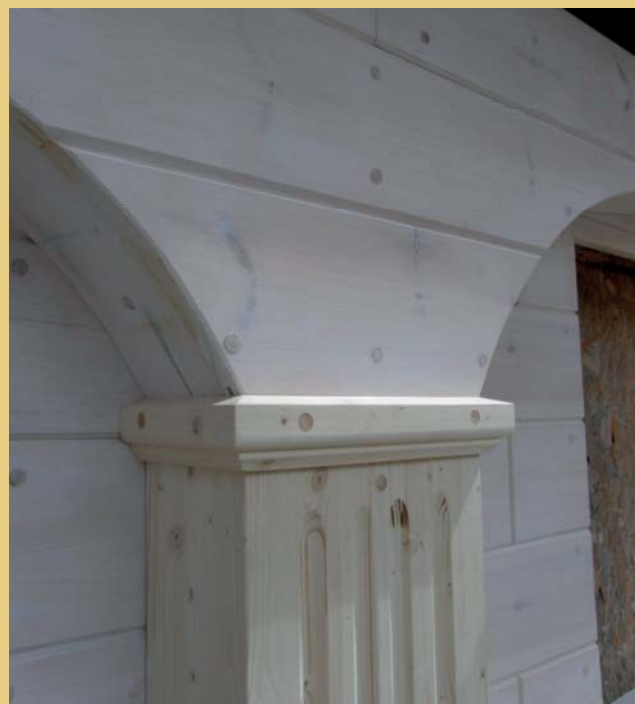
*Průběh rekonstrukce dřevěného obkladu roubené světnice a světničky v červnu a červenci 2012.*

Důležitým detailem je rovněž volba nátěrové hmoty a s tím související barevnost. Zvolený způsob může samozřejmě výrazně narušit a naopak podpořit kvalitu provedených prací a výsledný dojem z nich. V současné době oblíbené zachování vzhledu dřeva (tj. použití lazurních nátěrů) je době vzniku těchto obkladů poměrně cizí. Regionálně a dobově byly používány především různé barevné odstíny krycích barev. U dotčené stavby byl dochován nátěr obkladu roubení v šedobílém odstínu a u podstavky ve žlutooranžovém odstínu. Průzkumem byl vyhodnocen jako původní světle šedý až šedo zelený odstín, s tím, že poslední dochované nátěry byly

provedeny až za úprav ve 2. polovině 20. století. Podle zjištěných skutečností byl určen pro výsledný nátěr prken monochromní světlý šedozelený odstín, který i dobře koresponduje i barevností oken, výkladců a břidlicového obkladu patra.

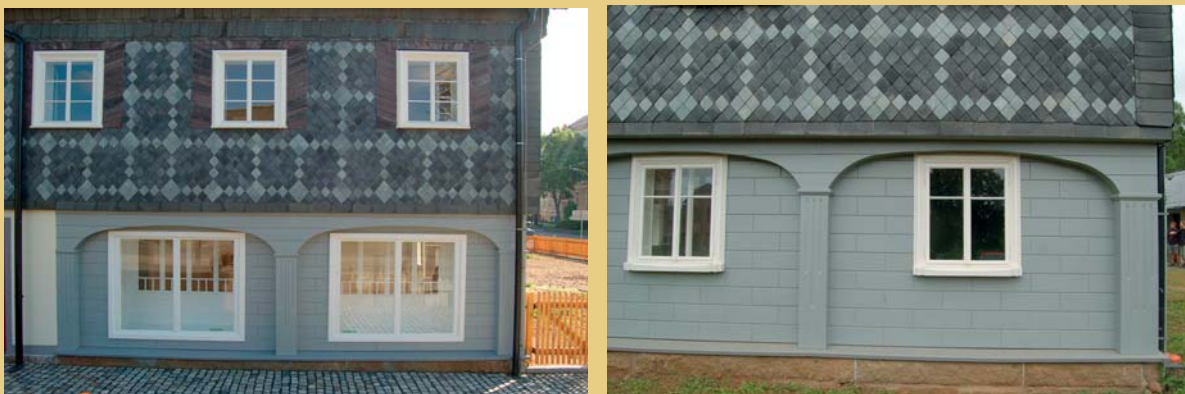
*Roubení světnice po dokončení rekonstrukce dřevěného obkladu v červnu a červenci 2012. Vlevo podélné průčelí s výkladcí, vpravo část s oknem světnice a světničky.*

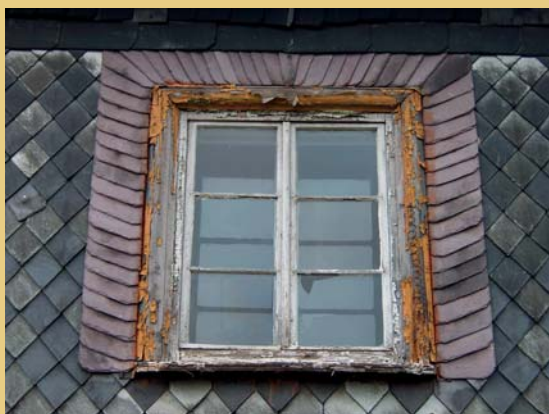
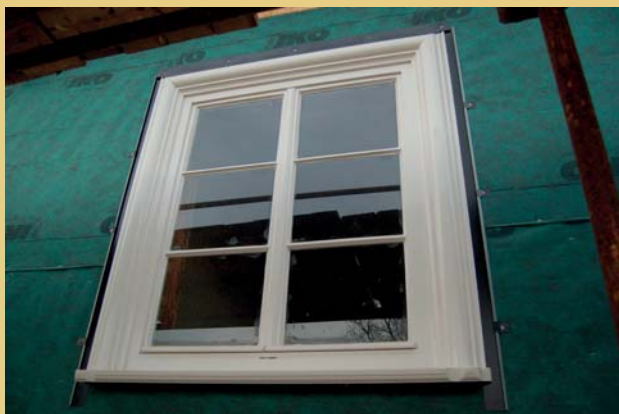
*Vlevo dochovaná podoba oken v patře objektu (r. 2005), vpravo snímek z průběhu osazování nových oken ještě před realizací břidlicového obkladu (prosinec 2011).*

(viz výše). Ke každému otvoru byl zpracován podrobný popis a návrh řešení. Pro realizaci byla nakonec vybrána truhlárna pana Libora Hypše z České Kamenice. Jako určující byla vyhodnocena nejstarší vrstva šestitabulkových oken v patře. Jejich stav byl bohužel velmi špatný a tak bylo nutno přikročit po detailnějším ohledání na truhlárně k výrobě kopií. Jedno z oken bude opraveno a instalováno v expozici v objektu. Venkovní křídla a šambrány s parapetními deskami byly kompletně vyměněny za přesné kopie původních prvků. Důležité zde bylo kvalitní provedení s tradičními technologickými postupy – truhlářsky provedený rám křídel i dělicí příčky, frézovaná profilace a osazení jednoduchého zasklení do kitu. U části oken se podařilo použít původní rohové závěsy, pro zbytek se zvolili bambulkové zasekávací závěsy.

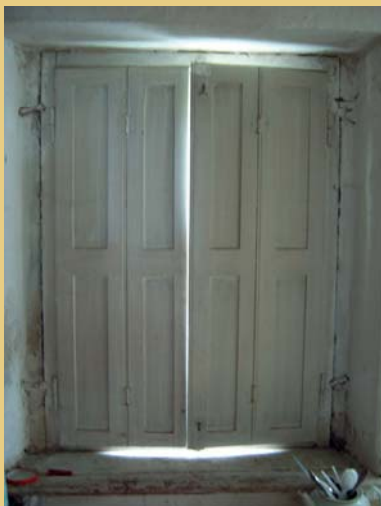
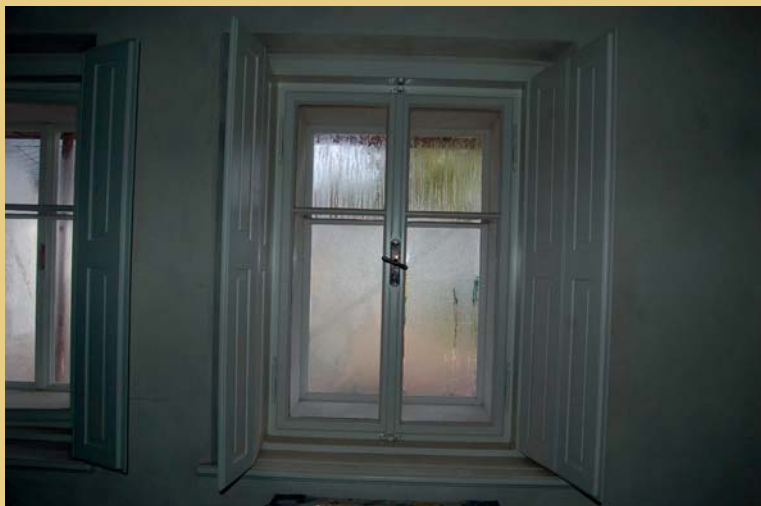
*Vlevo původní podoba oken s okenicí v zadním traktu v přízemí objektu (r. 2005), vpravo snímek po osazení oken (vnitřní křídla původní, venkovní nová) a opravených okenic (prosinec 2011).*

U mladších křídel byla v případě přízemí zvolena oprava, spočívající v očištění, dotmelení, novém nátěru a přesazení na nové bambulkové závěsy. Bylo nutné navíc vyrobit nová vnitřní křídla v patře s ohledem na realizované zateplení obvodových stěn ze strany interiéru. Jedná se o rozměrově upravené kopie reagující na změněnou hloubku otvorů. Zopakována byla rovněž profilace obložky. Obdobně došlo k opravě prosklených výkladců v přízemí, včetně policového a skříňového mobiliáře původního obchodu.

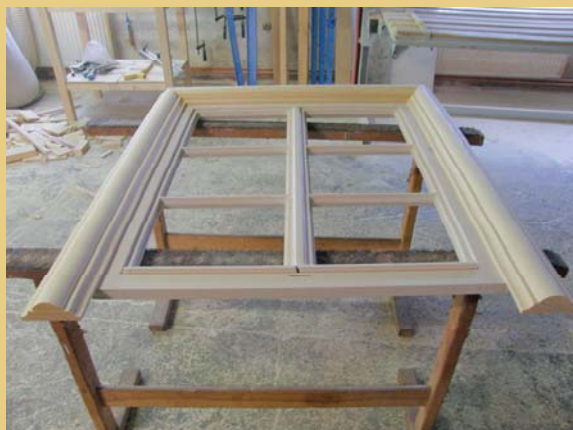
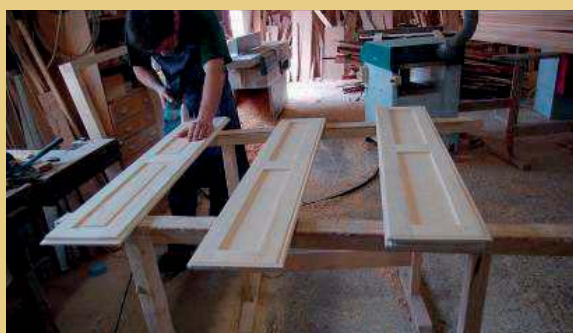
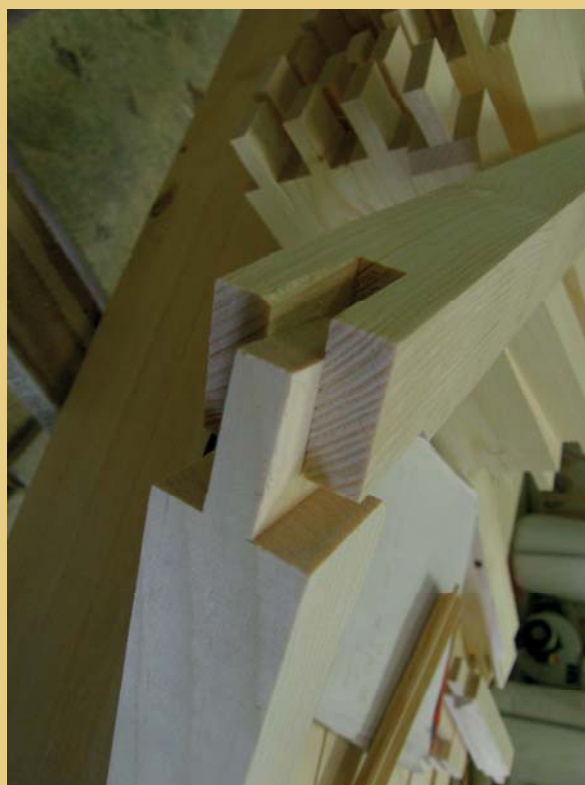
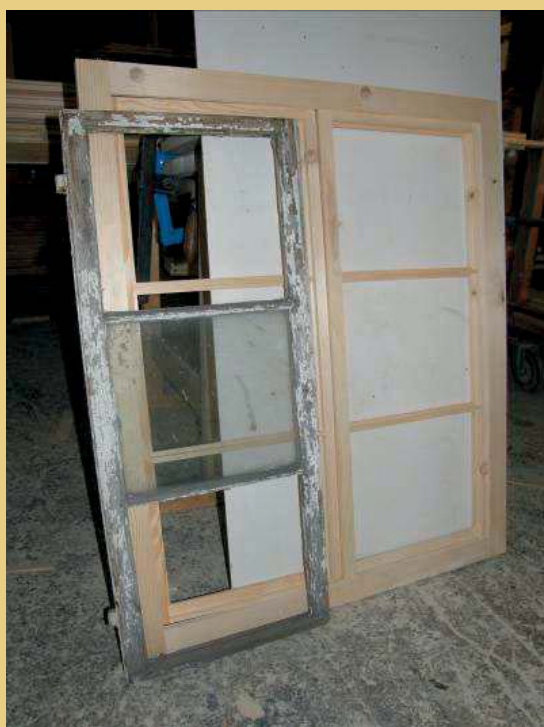
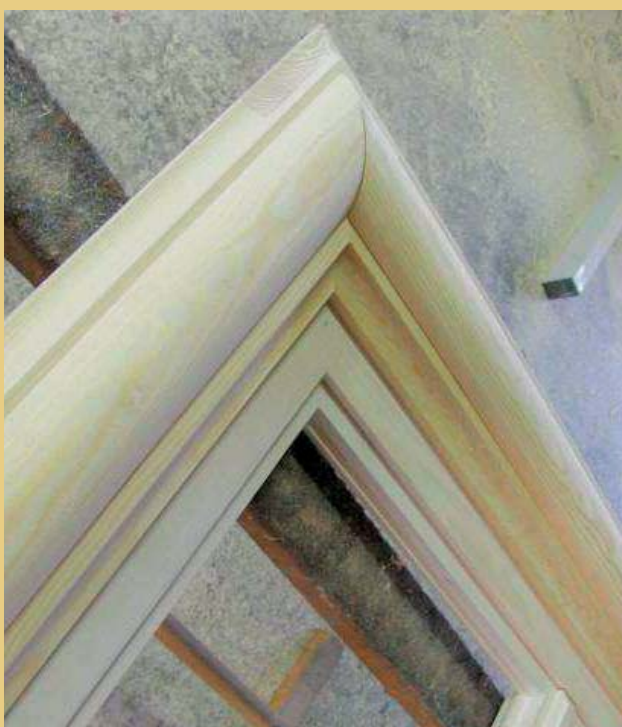
*Fotografie z průběhu výroby oken během roku 2011 – ukázky spojů, profilace obložky, křídel a okenic, celek okna s obložkou před nátěry a dole vlevo srovnání původního křídla a nového výrobku.*

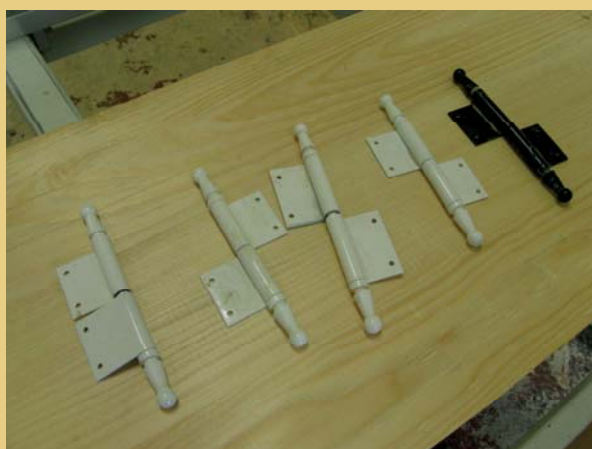
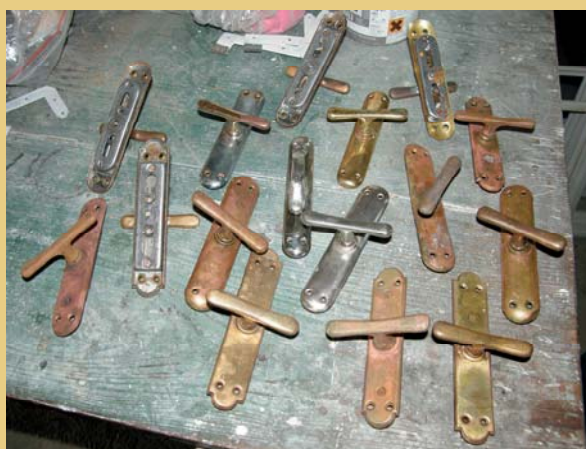
*Ukázky doplňků oken, nových zasekávacích bambulkových závěsů s povrchovou úpravou v barvě oken a druhotně použitých rozvor se štítky a kličkami.*

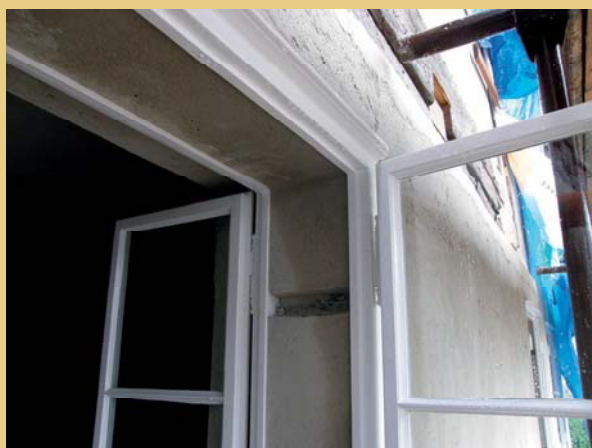
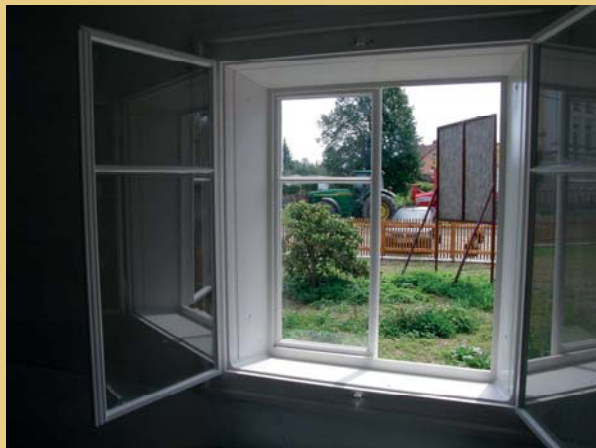
*Nová okna po osazení (květen 2012).*
