# Podstávkový dům Lipová

**Studie o průběhu opravy památkově chráněného podstávkového domu č. p. 424 v Lipové u Šluknova.**

*Vypracovali: Ing. arch. Tomáš Efler, Mgr. Miroslav Kolka*

*Lipová u Šluknova 2013*

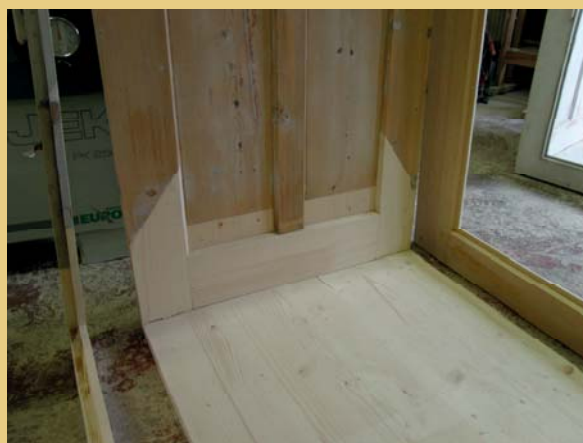
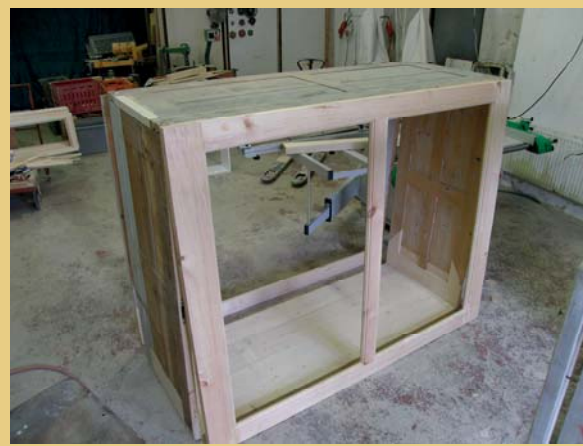
*Průběh obnovy výkladců ve světlici v přízemí. Nahoře vlevo původní stav v pohledu z interiéru (2005). Na prostředních snímcích jsou patrné již nově doplněné části na místě poškozených či chybějících partií (březen 2012). Dole záběry z května 2012 po zpětné montáži výkladců.*

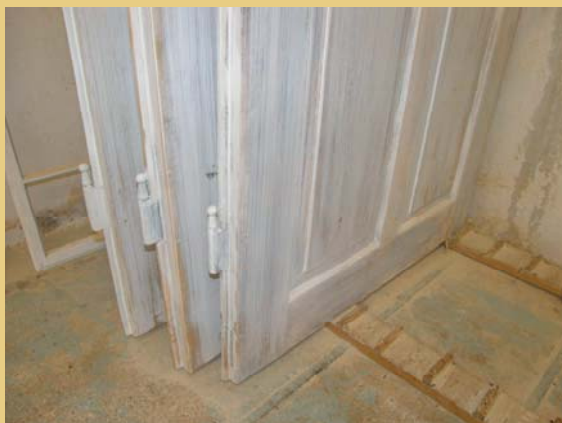
*Nahoře vlevo původní stav dveří na chodbě v patře (2011).  
Ostatní snímky zachycují stav dalších dveří po očištění,  
lokální opravě poškozených míst a provedeném podnátěru  
(únor 2012).*

Rovněž u interiérových dveří byla provedena jak oprava, tak výroba nových prvků, tam kde dveře zcela chyběly nebo byly poškozené. Jejich stav byl opět vyhodnocen provedenou podrobnou pasportizací (viz výše). Starší dveře deponované na objektu nepocházejí z domu a každopádně nekorespondují se současnými otvory. Dochováno je velké množství kvalitních dveřních křídel z 1. čtvrtiny 20. století nebo přelomu 19. a 20. století. Disponují původními bambulkovými nebo pásovými kovanými závěsy, krabicovými zámky, litinovými klikami, tepanými štítky a profilací kazet a obložek.

U nových vstupů, zejména u hygienického zázemí, byly vyrobeny kopie dveří dle dochovaných vzorů. Barevnost byla zvolena opět lomená bílá, u podkrovních dveří lazurní nátěr voskovými oleji. Stávající dřevěné rámové dveře s hoblovanými dřevěnými výplněmi byly opraveny a repasovány, včetně původních obložkových profilovaných zárubní, původního kování, zámků a pantů. Chybějící a nefunkční části dveří byly vyrobeny jako replika stávajících. Dveře označené ve výkresech jako dveře s požadovanou požární odolností 30 minut byly vyrobeny nově jako replika původních dveří z dřevěného rámu tl. 40 mm a z dřevěných výplní tl. minimálně 24 mm. Tyto dveře byly vybaveny po obvodu křídla zpěňující požární páskou a samozavíračem.

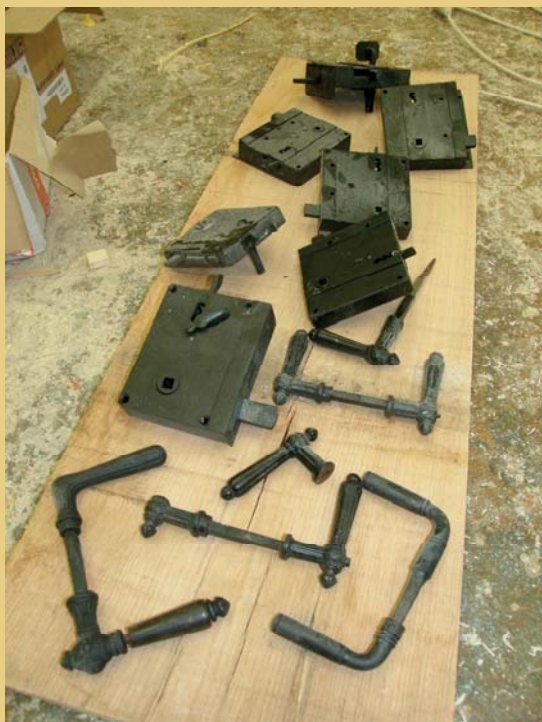
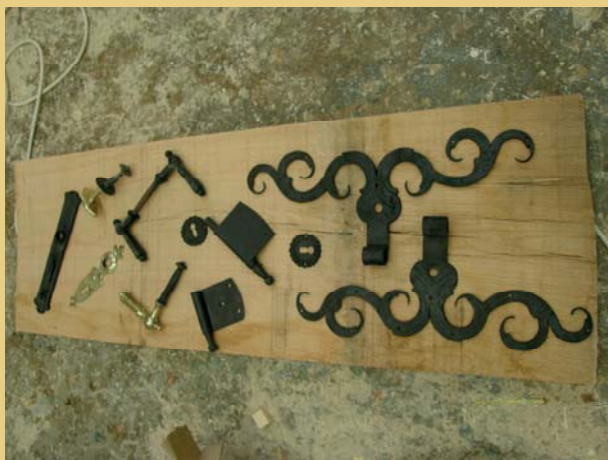
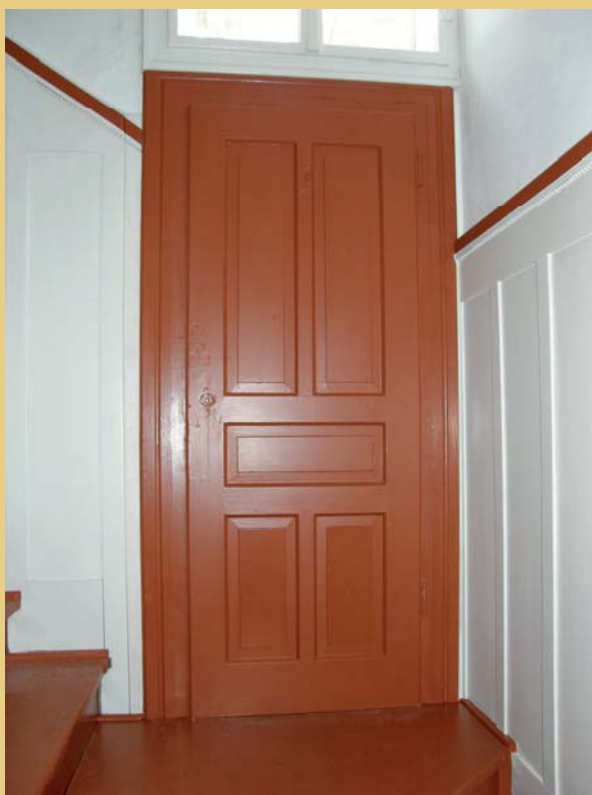
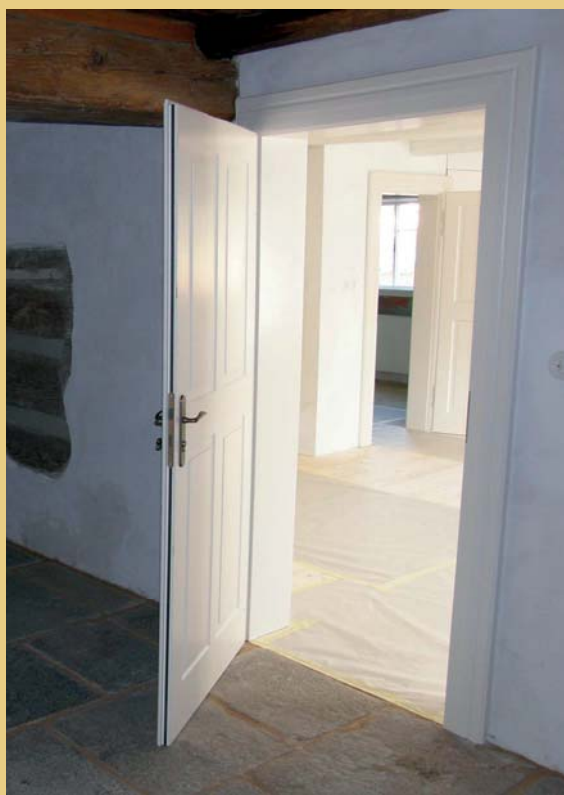
*Nahoře doplňky dveří – závěsy, krabicové zámky, kliky a štítky (2012) po očištění, repasi a obnoveném grafitovém nátěru. Dole vlevo opravené dveře (někdejší vstup ze schodiště do bývalého záchodového přístavku, dole vpravo na nové „požární“ dveře do světnice (červenec 2012).*

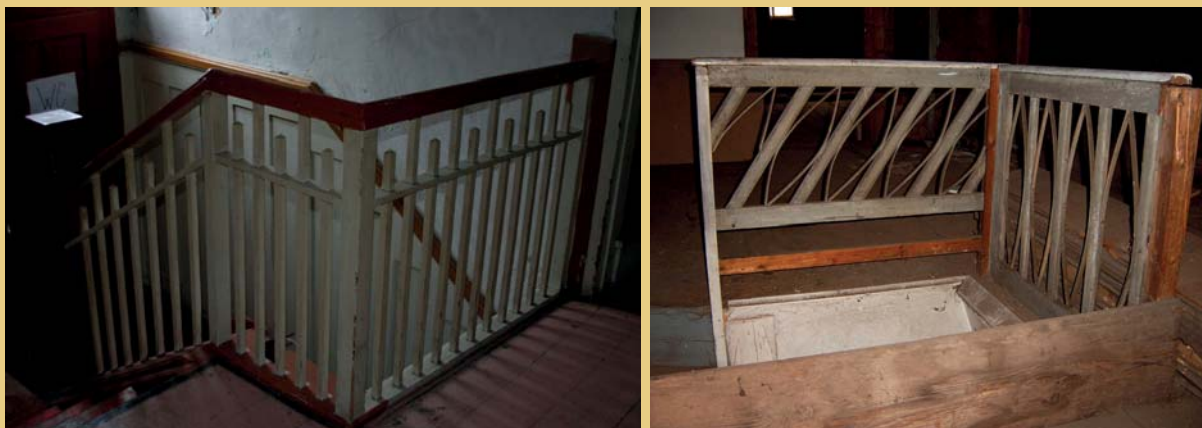
*Vlevo původní podoba zábradlí schodiště v úrovni patra a vpravo zábradlí v podkroví (2010).*

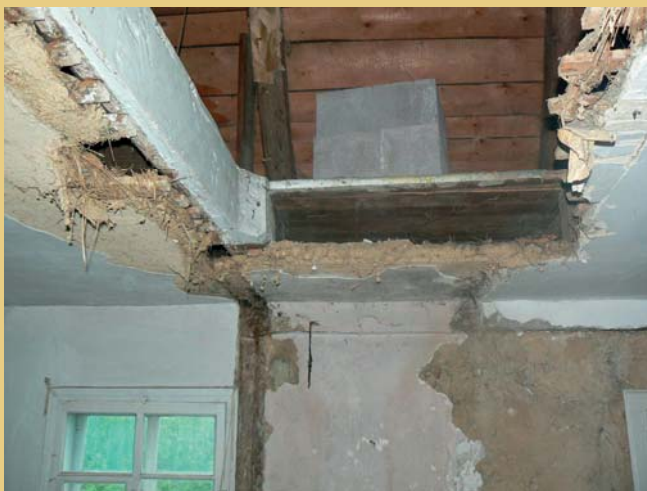
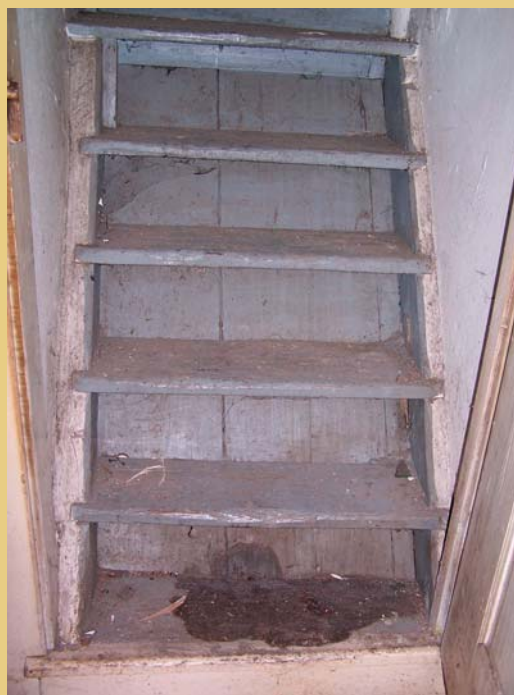
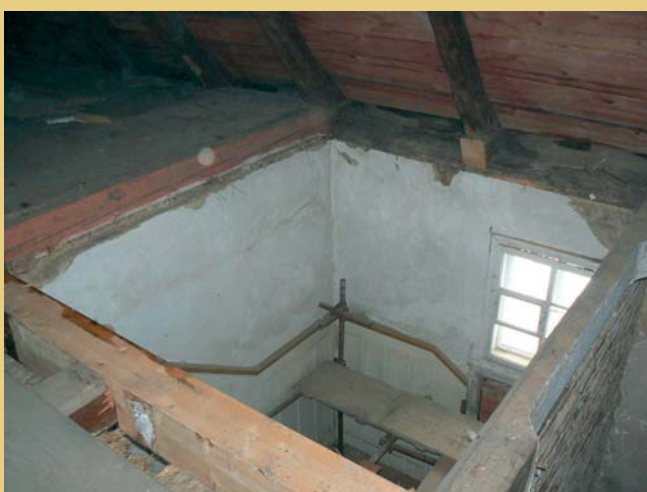
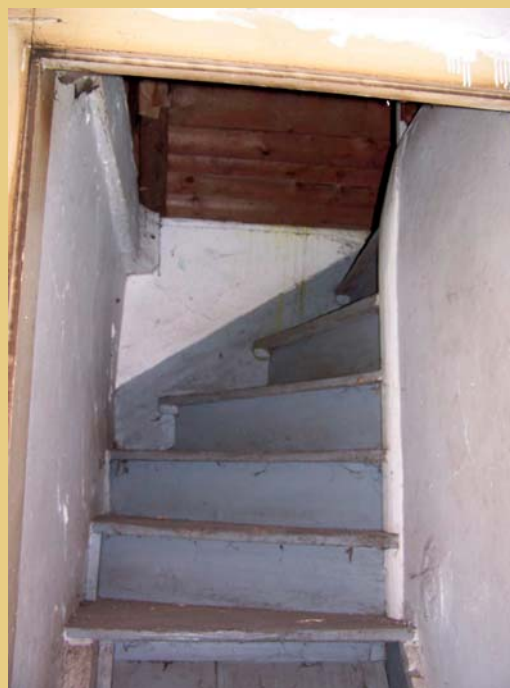
Staré žebříkové schody z patra na půdu bohužel nemohly být zachovány, neboť nová funkce určená pro podkrovní prostor si vyžádala zřízení plnohodnotného schodiště, vedle provozních, tak zde především z požárních důvodů. Část zábradlí, situovaná kolem výstupu z původních schodů v půdním prostoru, byla zachována alespoň pro muzejní expozici.

*Vpravo původní podoba schodiště z patra do podkroví (2010) a vlevo otvor otevřený ve stropní konstrukci pro nové schodiště (2011).*

Pro výstup z patra do podkroví bylo vyrobeno nové dřevěné dvouramenné otevřené schodnicové schodiště s masivními nášlapy, v podobném provedení jako schody z přízemí. Dřevěné zábradlí bylo provedeno dle zábradlí dochovaného na schodišti z přízemí do patra. Nejprve byl vypracován výkres tvaru a konstrukčního řešení, který byl odsouhlasen a po vzorkování provedení a povrchové úpravy bylo zahájena výroba celého schodiště. Nové schody do podkroví byly od schodišťové haly v patře odděleny bedněnou stěnou a dveřmi umístěnými na prvním stupni. Celé nové schodiště a zábradlí, otevřené do podkrovního prostoru, bylo natřeno tónovaným olejovým transparentním nátěrem.

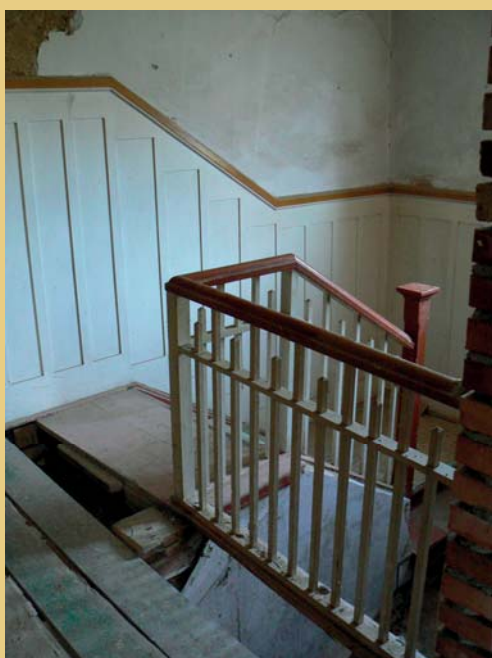
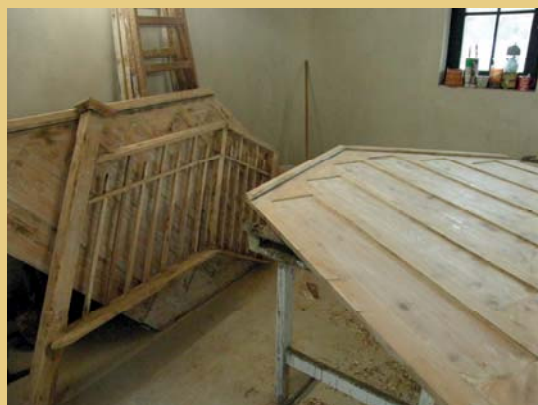
*Vlevo původní podoba zábradlí v patře (2010) a vpravo zábradlí a obklad stěny v průběhu repasování (březen 2012).*

Stávající vnitřní dřevěné schodiště z přízemí do patra bylo repasováno, dolní rameno (a část mezipodesty) bylo rozebráno a částečně upraveno s ohledem na zlepšení prostorové řešení a sklon, horní rameno zůstalo zachováno beze změny a během stavebních prací ochráněno. Původní dekorativní dřevěný obklad stěn schodiště byl po sejmutí, repasi a opravě přilehlých stěn opět osazen na své místo a byly doplněny chybějící plochy dřevěného obkladu po obvodu celé schodišťové chodby v patře mezi dveřními obložkami. Po očištění, dotmelení a jemném přebroušení byly obnoveny krycí nátěry červenohnědým odstínem samotných schodů a krémově bílým odstínem stěnovým obkladů včetně červenohnědé horní lišty, dle průzkumu starší barevné úpravy.

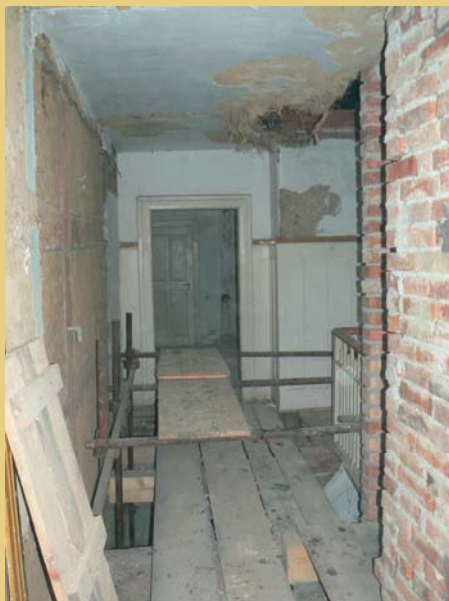
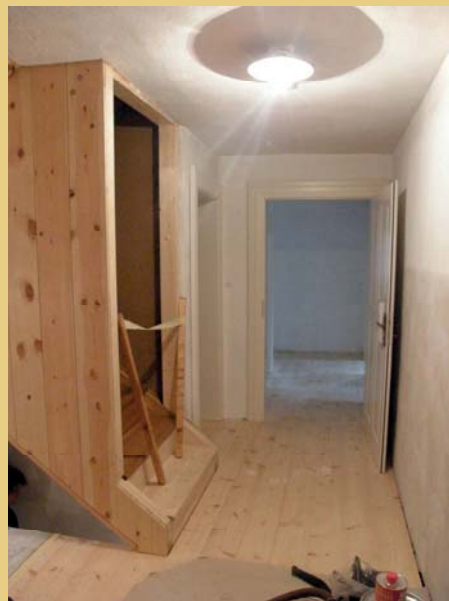
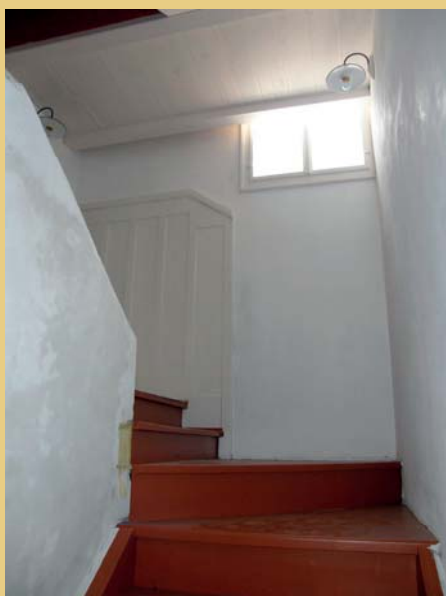
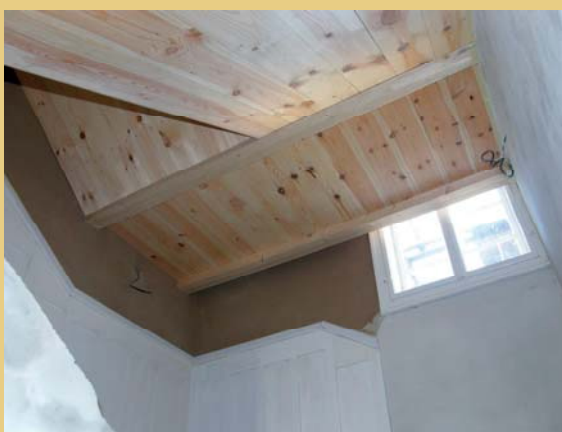
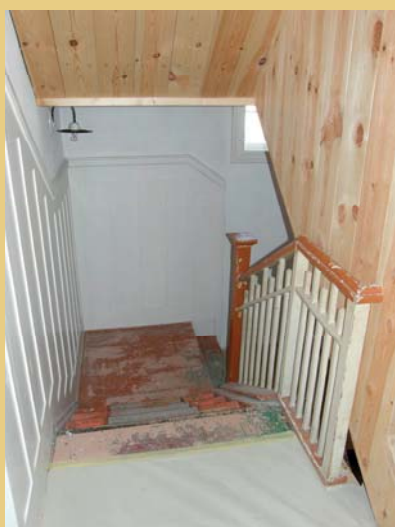
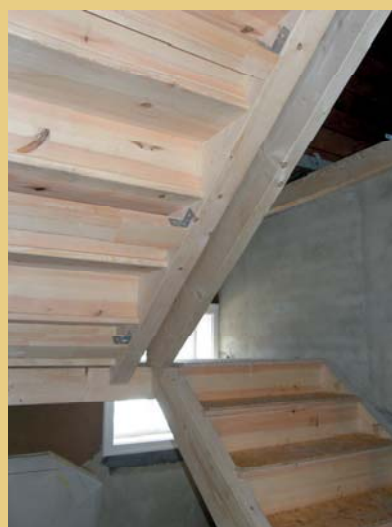
*Snímky z průběhu prací na schodištích, nahoře vyústění schodiště do chodby v patře, uprostřed úsek z přízemí do patra a dole úsek z patra do podkrovní (únor - duben 2012).*

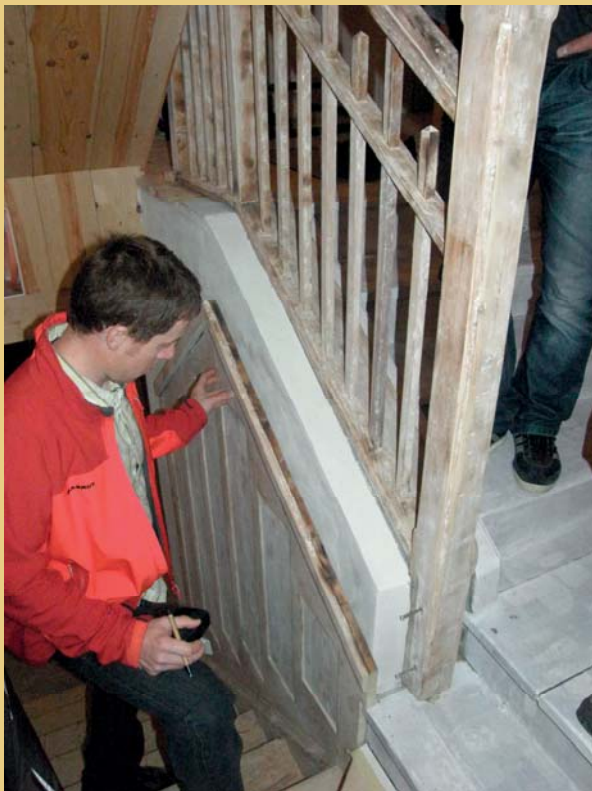
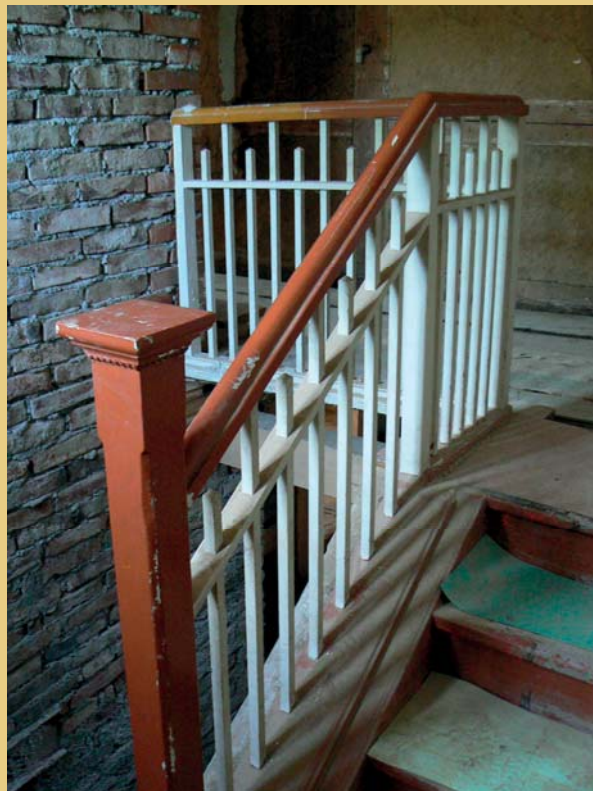
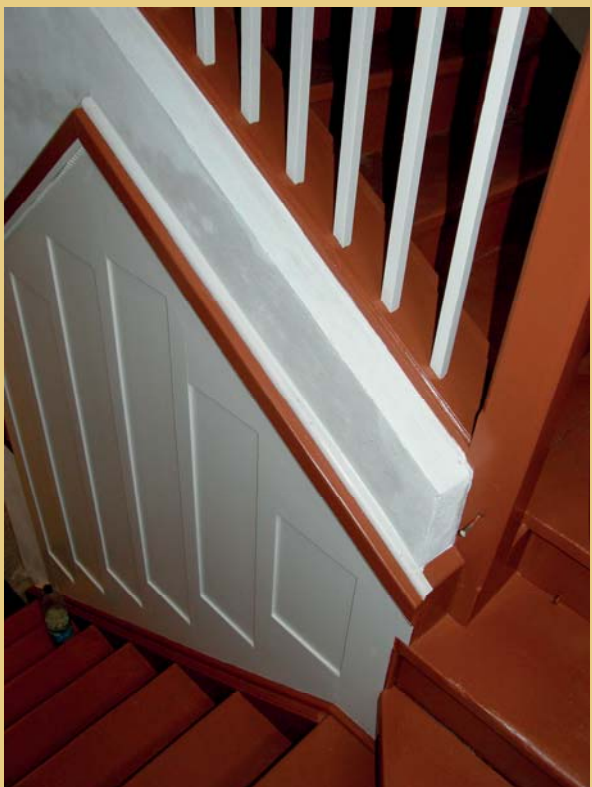
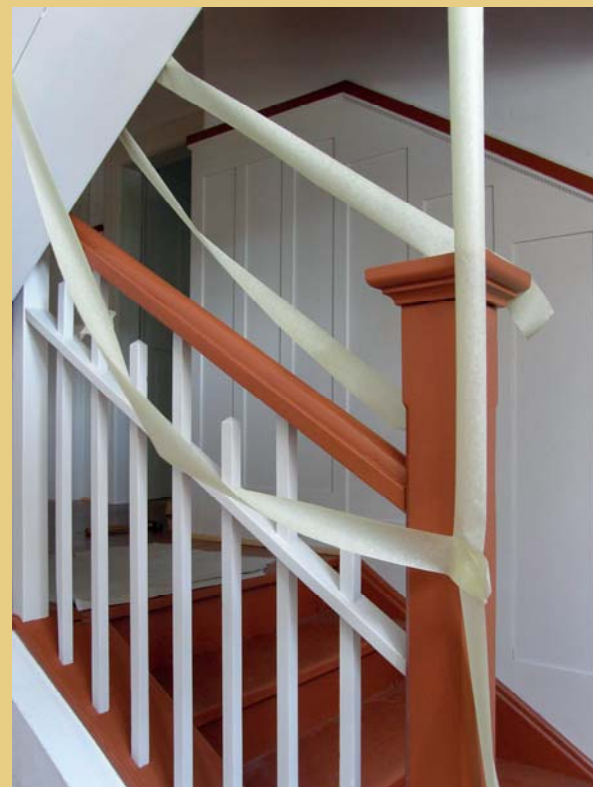
*Snímky z průběhu prací na schodištích, nahoře vyústění schodiště do chodby v patře, v průběhu opravy, očištění a vyspravení, a dole stejná část po finálních nátěrech (únor - červenec 2012).*

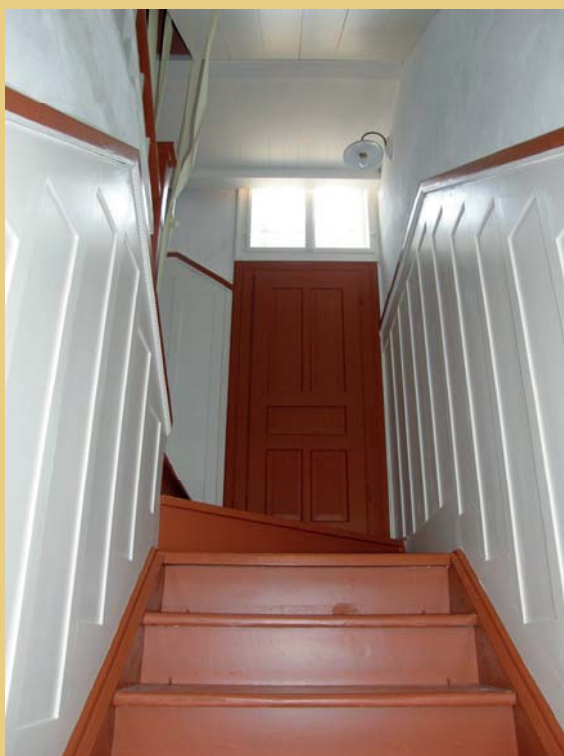
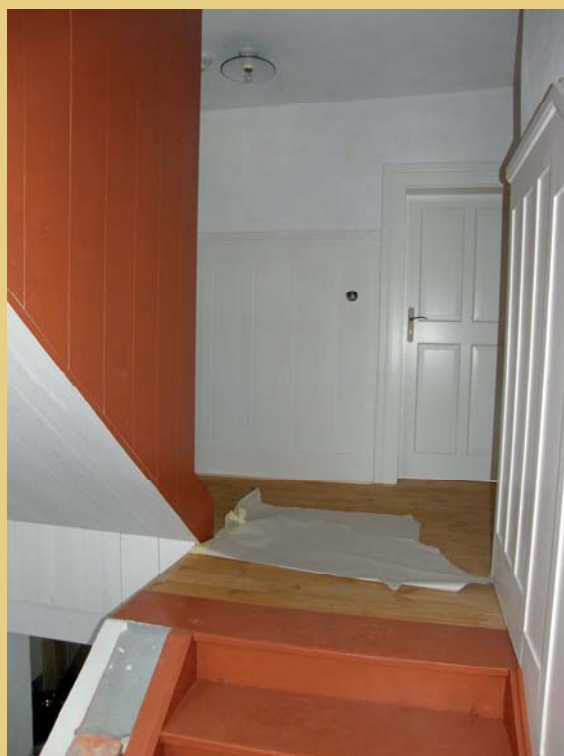
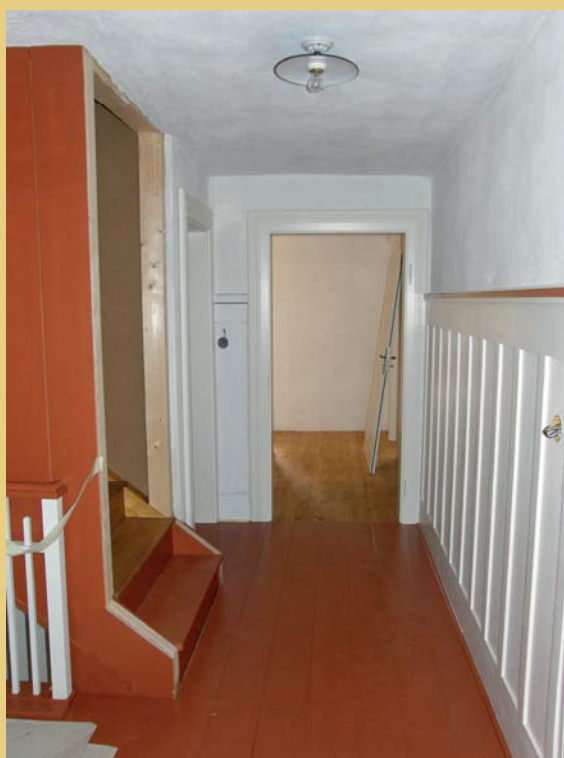
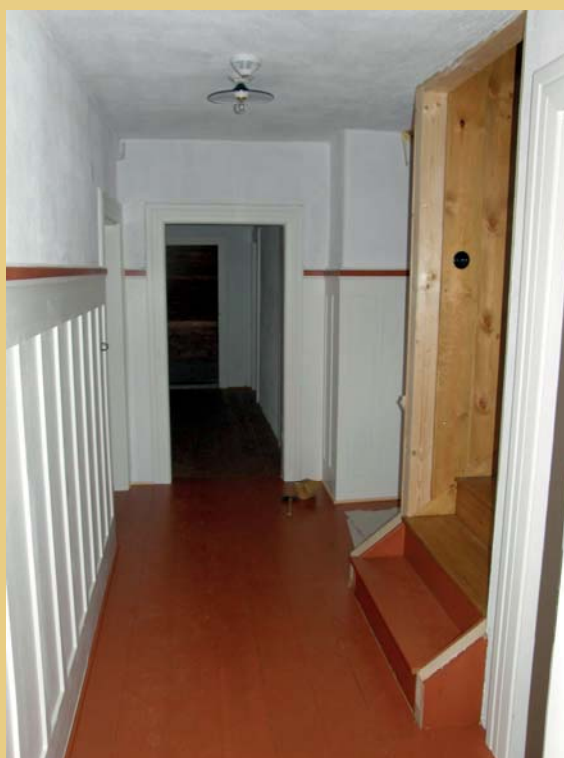
*Snímky z průběhu finálních prací na schodištích mezi přízemím a patrem a u chodby v prvním patře (červenec 2012).*

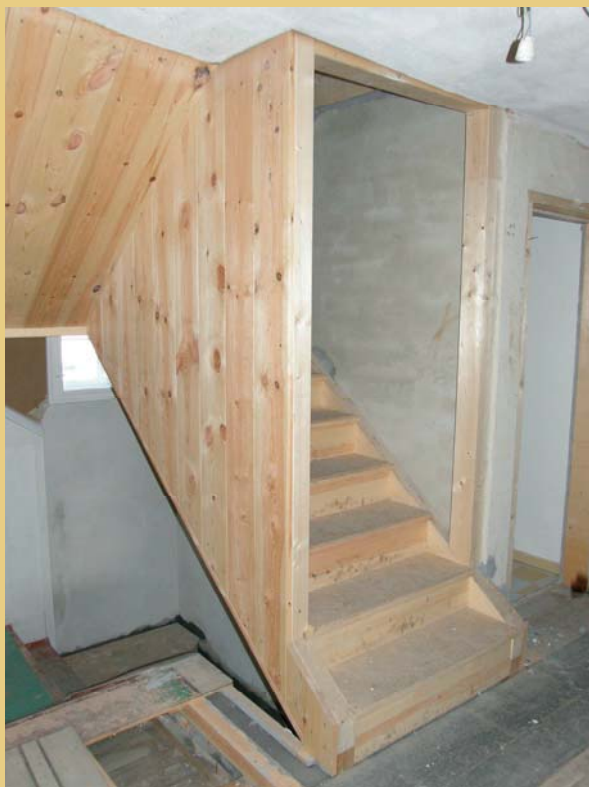
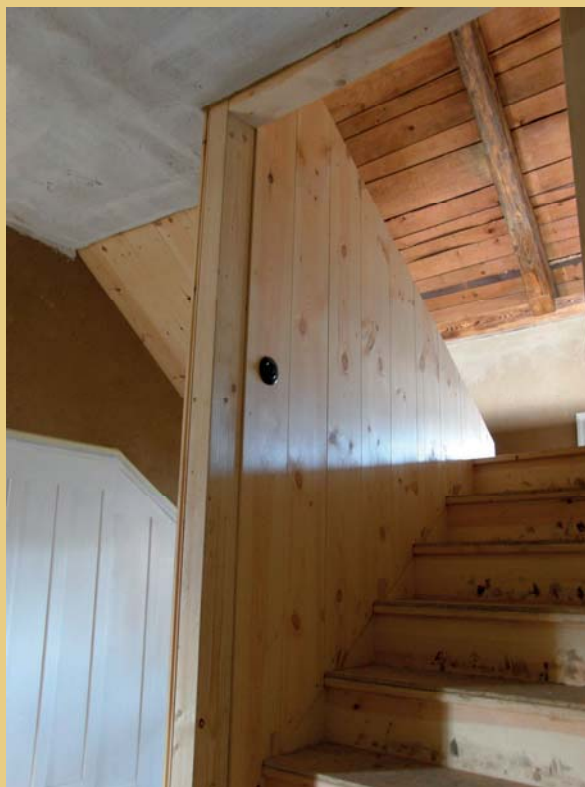
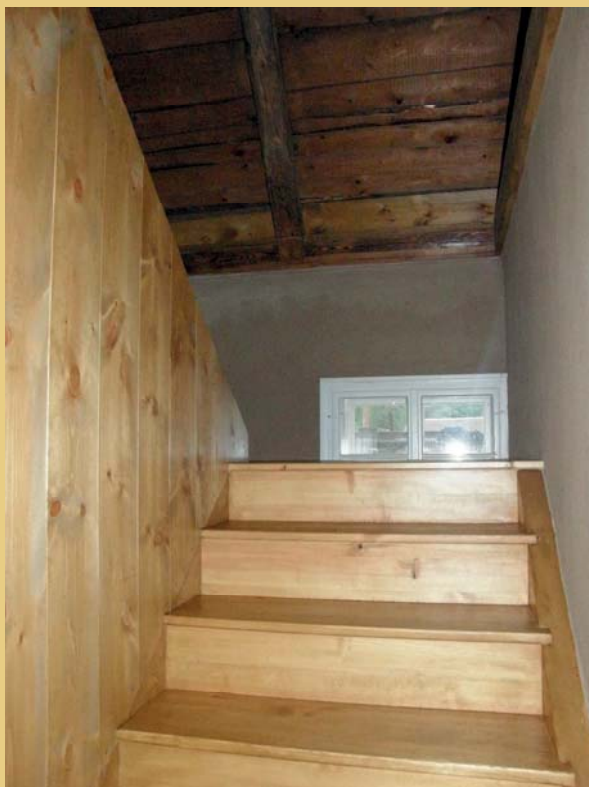
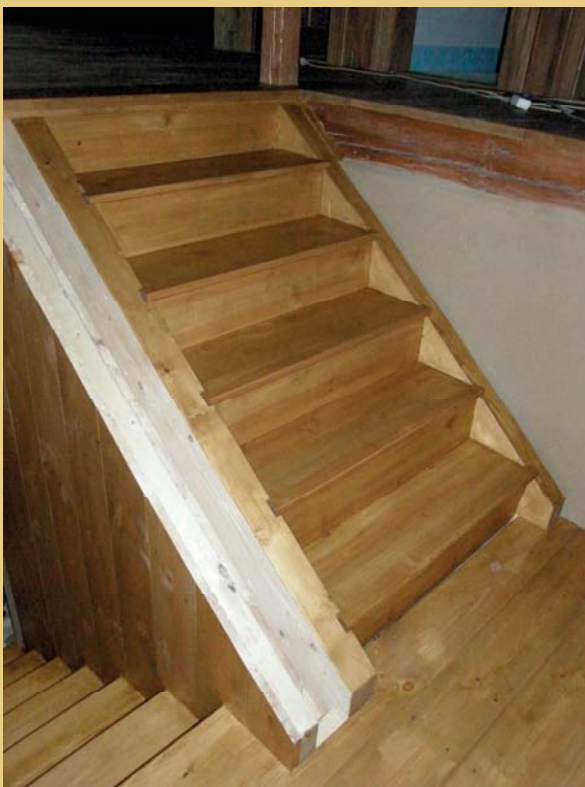
*Snímky z průběhu prací na schodišti mezi prvním patrem a podkrovím (únor - červenec 2012).*

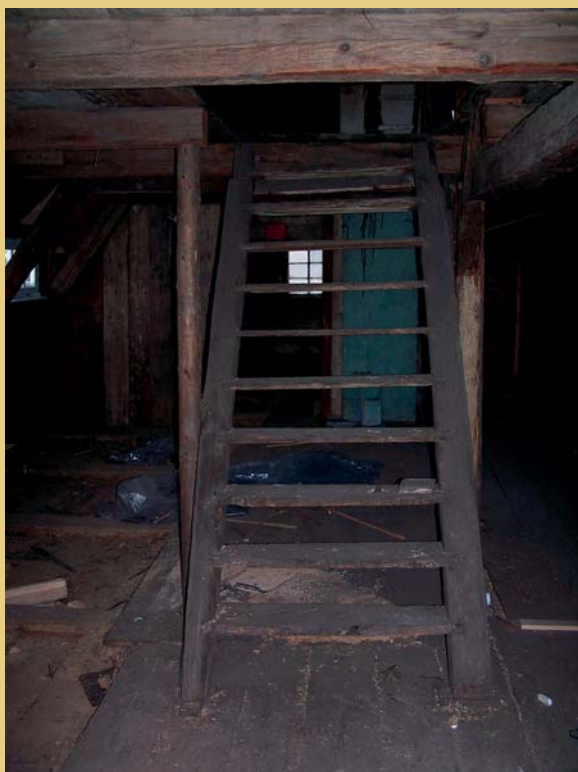
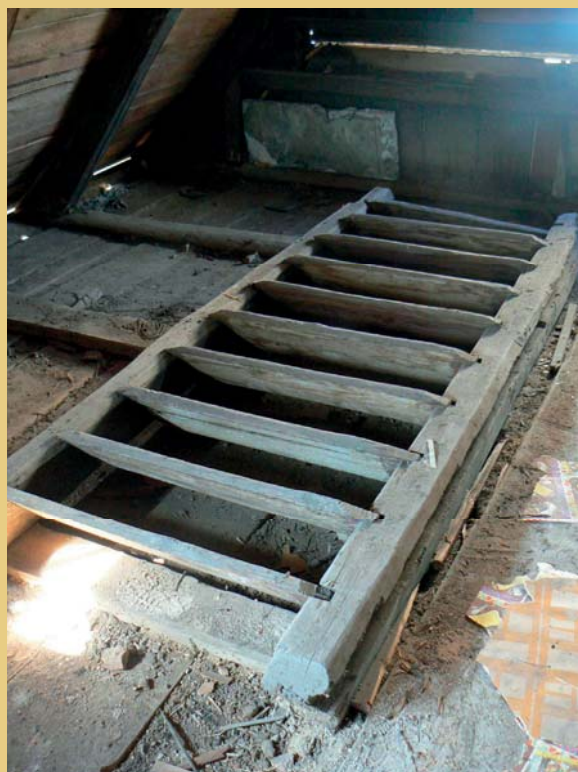
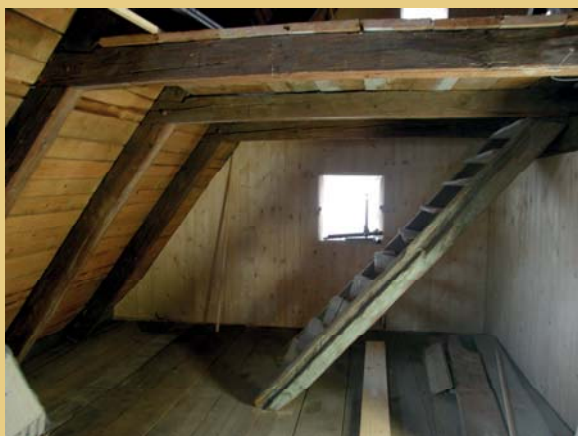
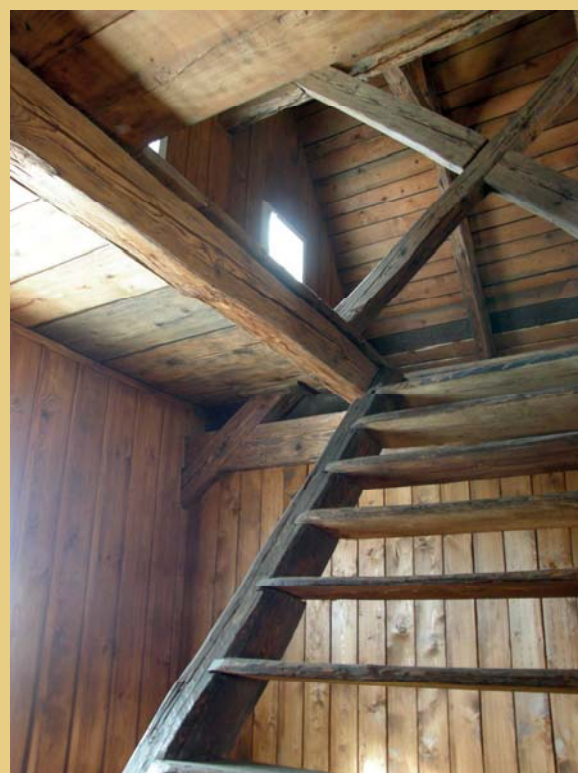
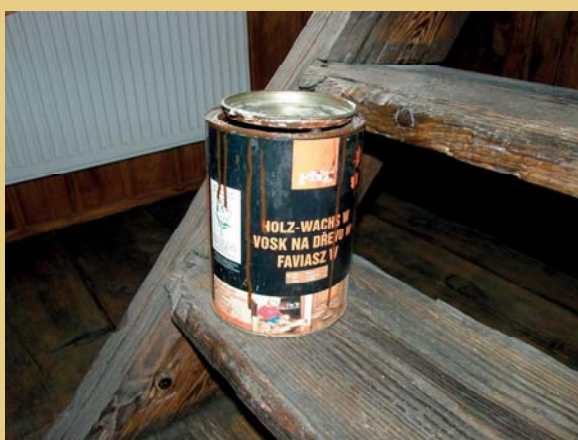
*Nahoře původní stav schodiště mezi spodní a horní úrovní podkrovní (2010), dole schodiště již v posunutém poloze a po opravě (únor - červenec 2012).*

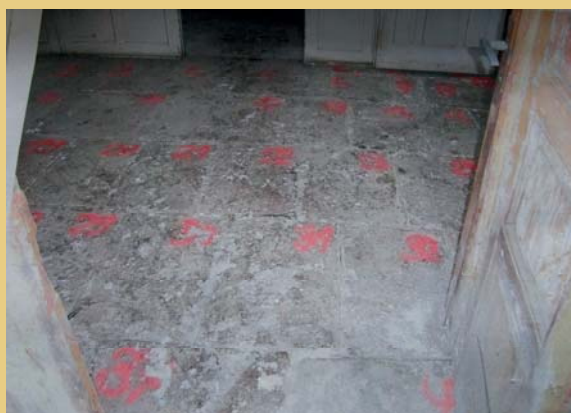
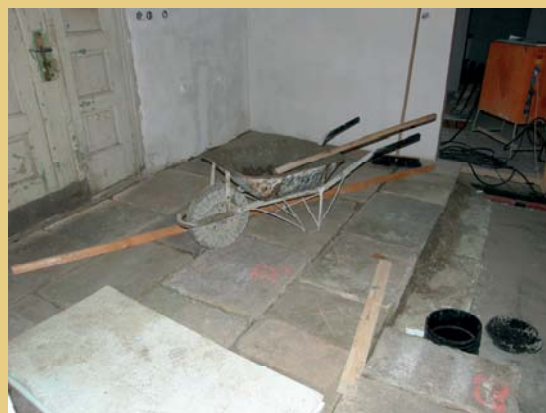
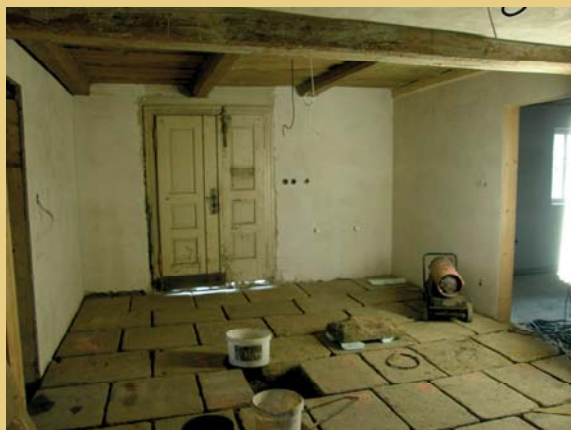
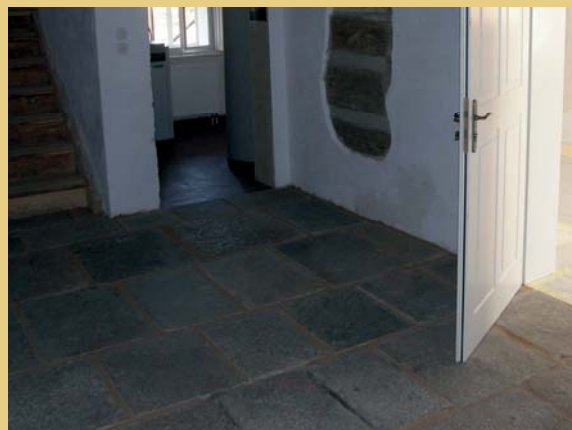
*Originální kamenné desky dlažby ve vstupní síni byly očíslovány a rozebrány a očištěny, po provedení nové skladby byly opětovně položeny do maltového lože, na závěr byly spáry vymazány hliněnou mazaninou (2010, 2012).*

V síni a přilehlé chodbě byla nejprve očíslována, rozebrána a uskladněna dlažba z žulových kamenných desek. Kámen nebyl tlakově pískován, ale jen důkladně ručně omyt vodou a očištěn rýžovými kartáči. Po dokončení podkladních vrstev byla kamenná dlažba dle kladečského výkresu původního stavu v síni a chodbě znovu položena do malty, spáry mezi kamennými deskami byly na závěr vymazány hliněnou mazaninou. Pod středním vyjímatelným kamenem v síni se nachází označený základní kámen celkové opravy, jehož poklepáním byla na začátku oprava domu nastartována.

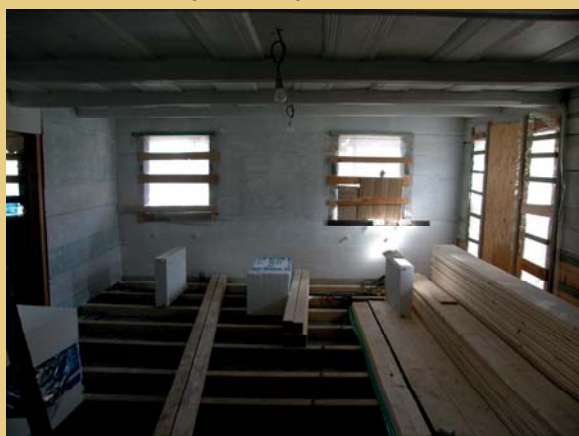
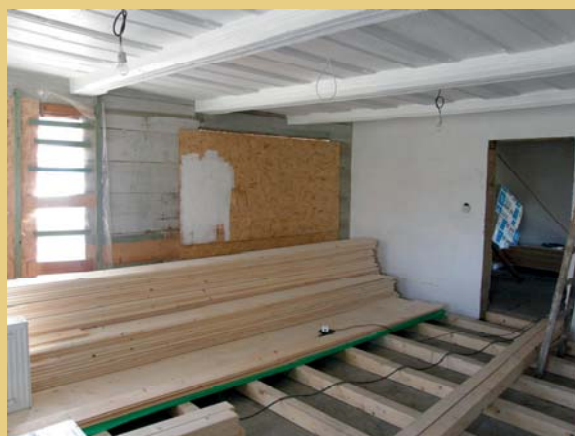
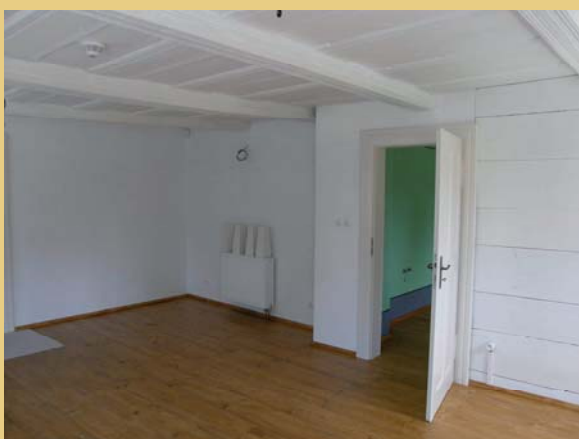
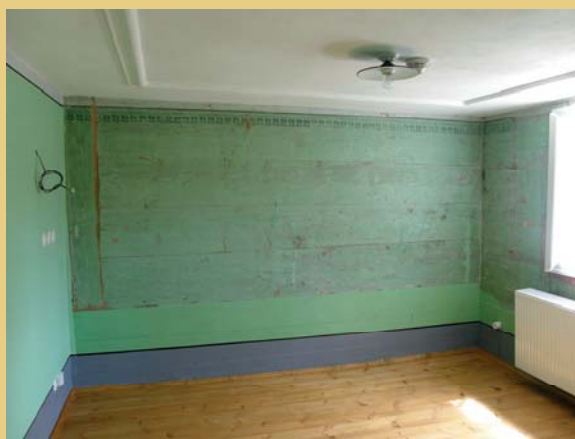
*Rekonstrukce prkenných podlah v přízemní světnici a sousední místnosti, tedy v budoucím infocentru, přibarvená a opatřená tvrdým přírodním olejovým nátěrem, podél stěn připevněna profilovaná lišta (2012).*

Další podlahy v přízemí ve světnici (budoucím infocentru) a místnostech budoucího muzea byly provedeny jako nové dřevěné tesařské z dubových fošen šířky 200-250 mm a tl. 40 mm, kladených na pero a drážku, přibíjených do dřevěných trámkových polštářů. Prkna byla po dokončení a přebroušení podlahy opatřena nejprve barevným olejovým nátěrem a poté voskovým tvrdým olejem (např. Je možno použít přípravky CLOU, Osmo, Remmers, PNZ, Kreidezeit,...).

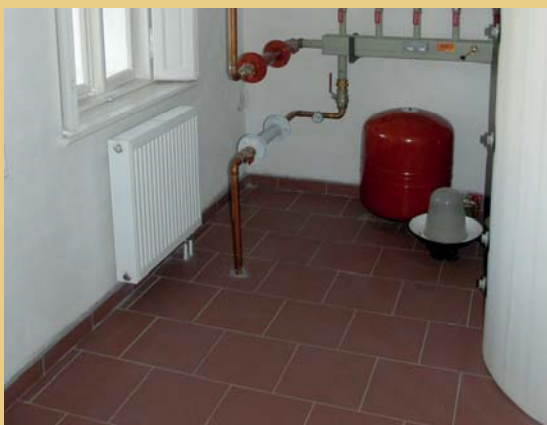
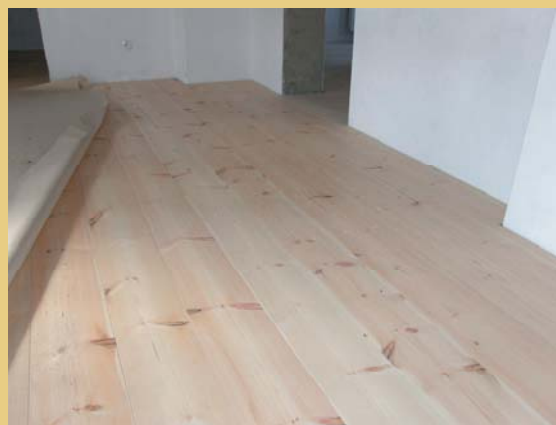
*Vpravo nová prkenná podlaha před nátěrem v místnostech budoucího muzea, vlevo nová slinutá keramická dlažba terakotové barvy použitá v technické místnosti v přízemí, kladená v pásech na vazbu.*

V místnostech toalet a technické místnosti v přízemí byla po provedení hydroizolační stěrky položena rezná terakotová keramická dlažba, pokládaná do flexibilního lepidla v pásech s kladením na vazbu.

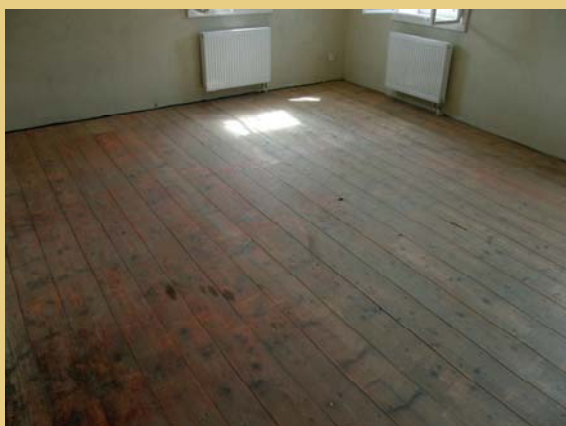
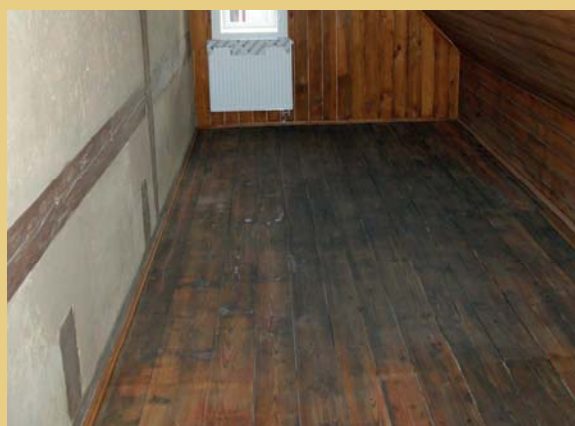
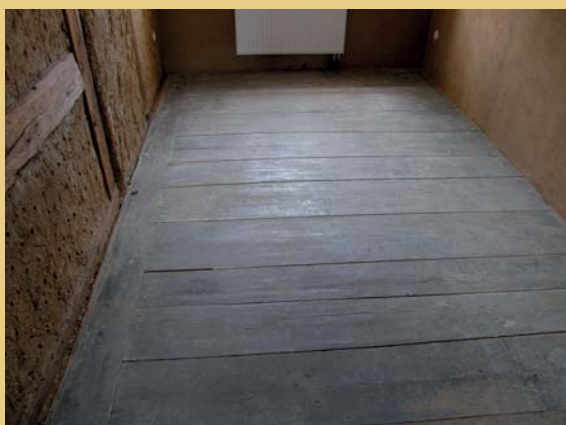
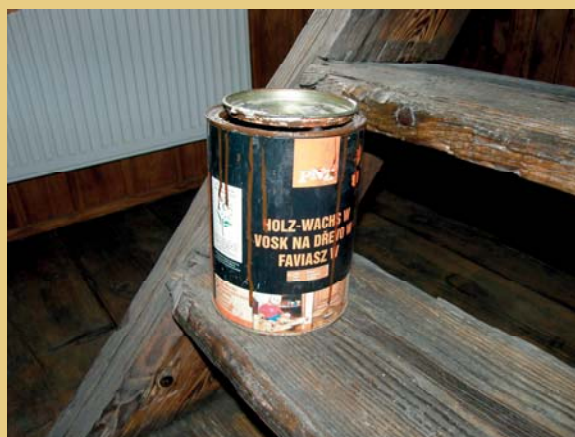
*Stávající dochované prkenné podlahy ve třech místnostech prvního patra byly očištěny od starších nátěrů, jemně přebroušeny a opatřeny bezbarvým olejovým vytvrzovacím nátěrem. Podobně byla ošetřena část repasované podlahy ze širokých prken včetně znovu osazených schodů v podkroví, druhotně položená v západní části půdního prostoru.*

Dřevěné prkenné podlahy v patře 2.N.P. a podkroví 3.N.P. byly také bohužel díky výraznému poškození z větší části rozebrány. Stávající prkenná podlaha v horní světnici však byla ponechána bez rozebrání a jen očištěna a napuštěna bezbarvým olejem, také prkenná podlaha v zadní expozici byla nejprve očištěna od starších nátěrů a poté barevně jemně sjednocena. V podkroví byla vytríděna prkna umožňující opětovné použití, očištěna a opět použita v západní části podlahy podkrovního prostoru a též jako podlaha zvýšeného půdního patra na hambalcích u obou štítů. Větší plocha podlahy byla poté doplněna novým řezivem obdobných rozměrů a řemeslného provedení, v podobě dřevěných smrkových fošen šířky 200-250 mm, kladených na pero a drážku a kotvených do dřevěných polštářů na stropních trámech. Všechny nové prkenné podlahy byly po přibarvení opatřeny vytvrzovacím voskovým olejem. Po obvodu prkenných podlah byla připojena úzká profilovaná lišta, provedená dle profilace dochované lišty z objektu. Obnovená prkenná podlaha ve schodišťové hale a přilehlých chodbách v patře byla opatřena krycím červonohnědým nátěrem, podobně jako celé schodiště, jehož odstín byl stanoven dle zjištěného staršího nátěru celého schodiště.

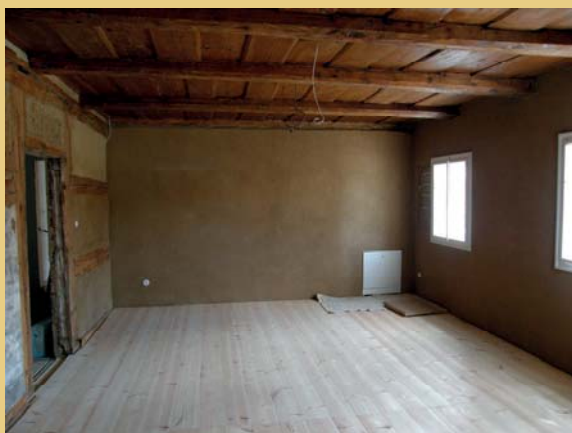
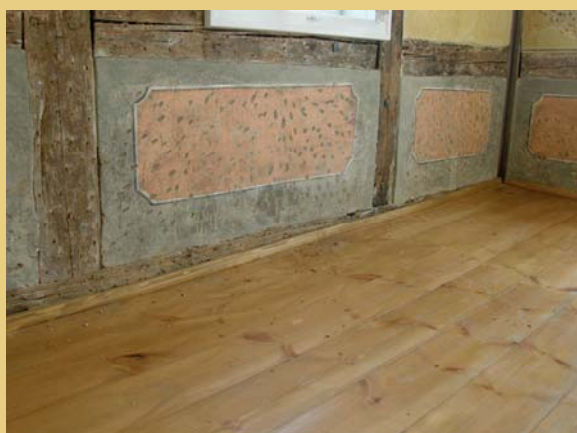
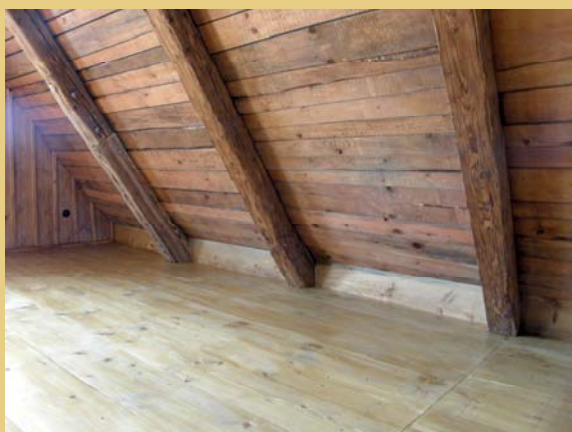
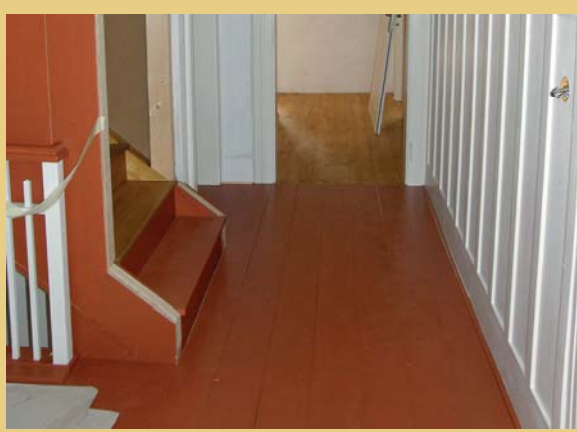
*Nové prkenné podlahy v ostatních místnostech v patře a na větší ploše podkroví byly také po přibarvení opatřeny bezbarvým olejovým vytvrzovacím nátěrem a postranní profilovanou lištou podél stěn. Pouze na chodbě schodiště v patře byla na obnovenou prkennou podlahu použita červenohnědá krycí barva, dle původní barevnosti použité též na schodišti z přízemí.*

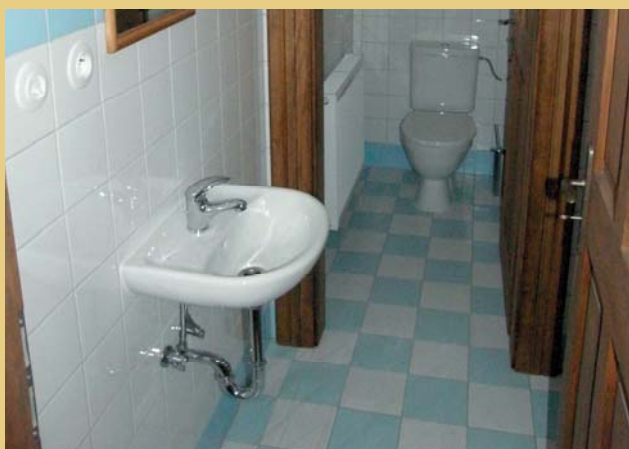
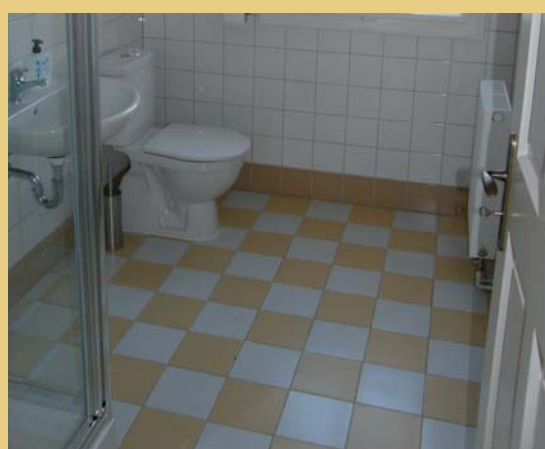
*Nová slinutá keramická dlažba několika barevných kombinací použita v prostorách všech toalet a koupelny.*

V prostorách toalet, koupelny a úklidu v prvním patře a v podkroví bylo provedeno na trámových střepech položení vyrovnávací podkladní vrstvy z cementotřískových desek a hydroizolační stěrky a poté byla položena do flexibilního tmelu nová keramická dlažba, barevně odpovídající konkrétně zvoleným keramickým obkladům stěn jednotlivých toaletních prostor.

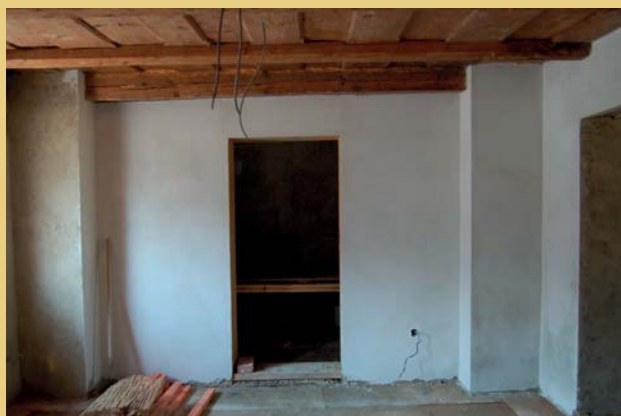
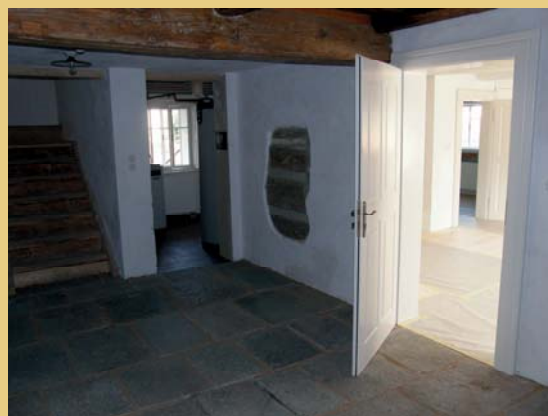
*Na cihelných stěnách místností v přízemí byly obnoveny vápenné omítky a opatřeny vápennou výmalbou, viz snímek vlevo z budoucí muzejní expozice. Na pravém snímku je vstupní síň s roubenou stěnou k infocentru, která byla kvůli požadavku na zvýšení požární odolnosti dělicí stěny dvou požárních úseků opatřena oboustranně hliněnou omítkou a vápennou výmalbou.*

Omítky interiérů v přízemí na stávajících i nových cihelných stěnách byly na této stavbě bohužel z velké části otlučeny a provedeny nově, a to částečně z důvodu velkého poškození, přesto mohl být jistě rozsah originálních omítek větší. Byly tak obnoveny vápenné omítky stěn vstupní síně i místností muzea a opatřeny bílou vápennou výmalbou, v síni byl nad kamennou dlažbou na stěně proveden šedivý malovaný soklový pás. Další nové vápenné omítky upravily povrchy stěn i nových příček prostorů toalet v přízemí a koupelny a skladu v patře.

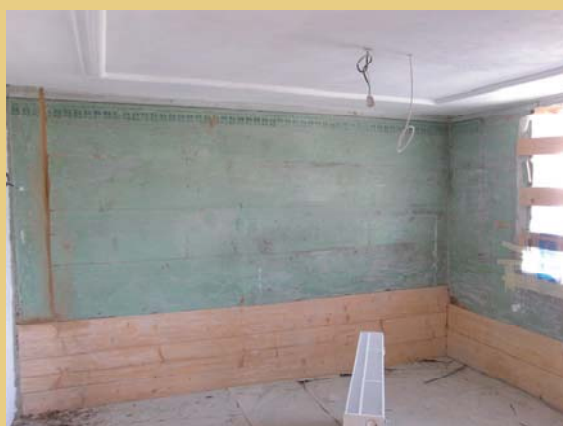
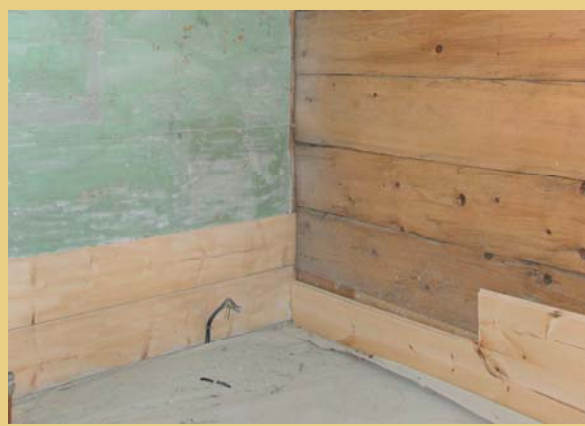
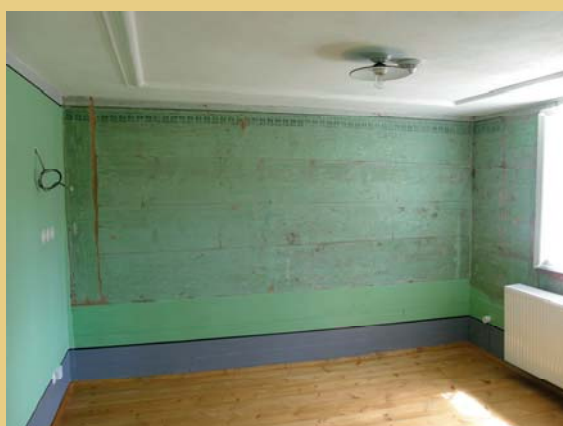
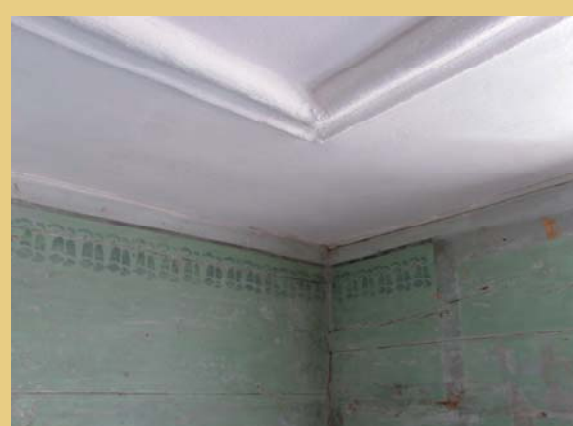
*Na hladkých roubených stěnách v přízemí v budoucí kanceláři vedle infocentra byla odhalena a očištěna původní zelená šablonová výmalba, doplněná náznakově i na vyměněných trámech roubení a sousední vápenné omítky cihelné přičky, na rekonstruovaném bedněném podhledu byla provedena vápenná omítky včetně rekonstrukce profilovaného rámce dle dochovaného originálního fragmentu.*
