# Podstávkový dům Lipová

**Studie o průběhu opravy památkově chráněného podstávkového domu č. p. 424 v Lipové u Šluknova.**

*Vypracovali: Ing. arch. Tomáš Efler, Mgr. Miroslav Kolka*

*Lipová u Šluknova 2013*

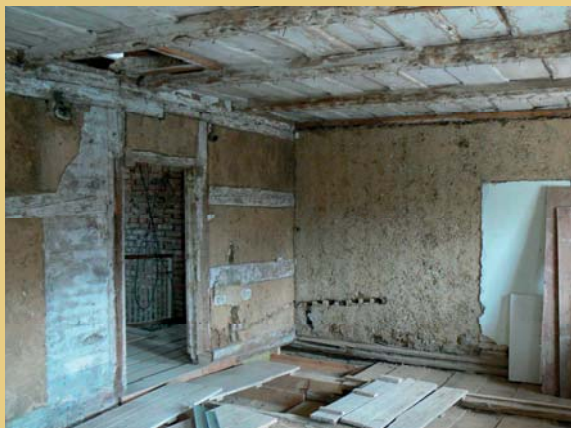
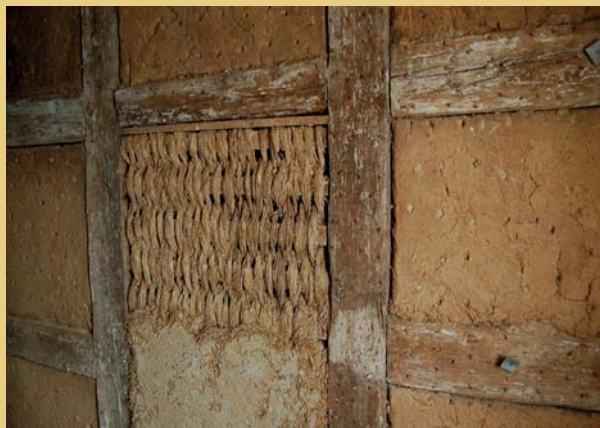
*Vlevo hrázděná stěna po sejmutí vrchních omítek, vpravo odhalený slaměný výplet druhotně zaslepených dveří v hrázděné stěně, s originálními hliněnými výplněmi a omítkami polí v dřevěném skeletu.*

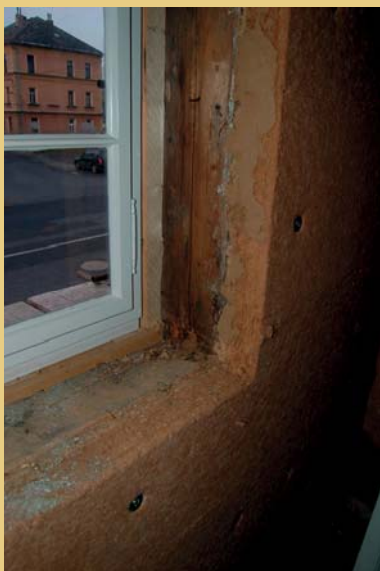
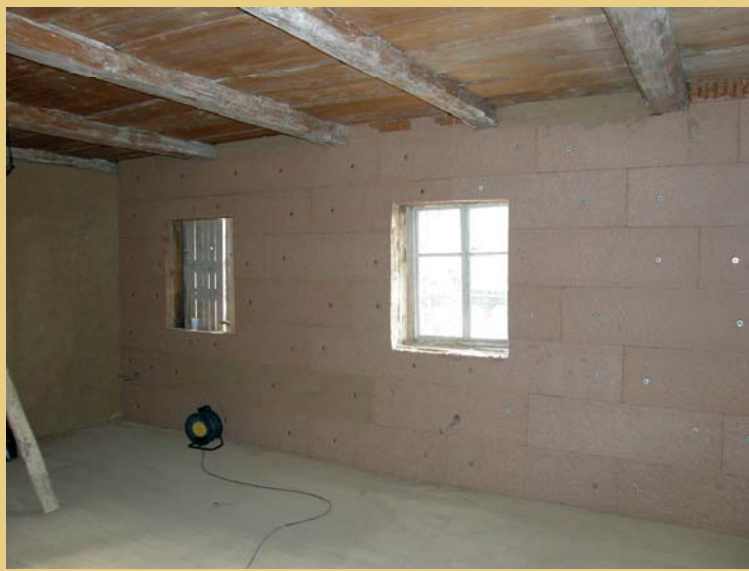
*Na většinu vnějších hrázděných stěn byla obnovena nejprve vyrovnaná hliněná omítka, poté přikotvena difuzně otevřená tepelně-izolační vrstva z dřevovláknitých desek, která byla na závěr opět opatřena vnitřní hliněnou omítkou.*

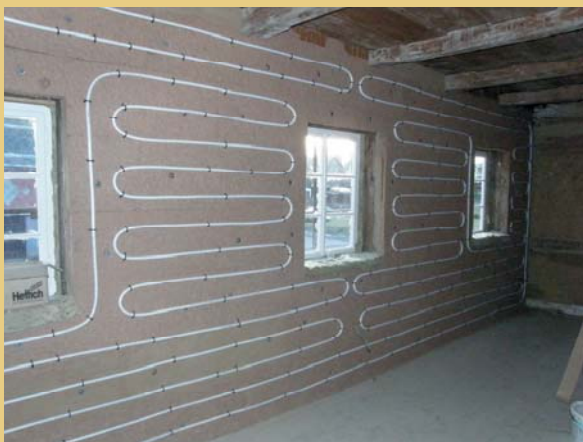
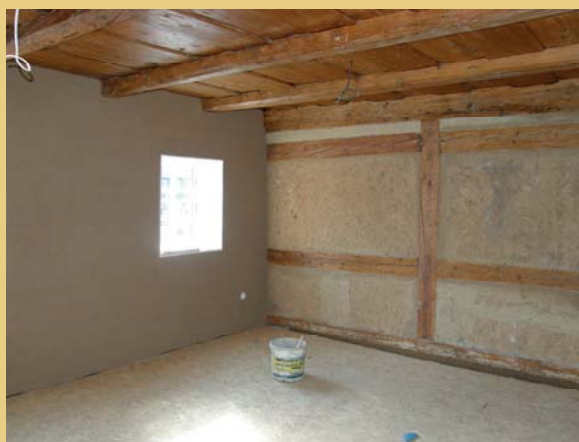
*V expoziční místnosti 1.08+1.09 bylo na vnitřní dřevovláknitou izolaci vnější hrázděné stěny také přikotveno potrubí stěnového teplovodního vytápění, a to bylo poté přes výztužnou síťku opět nahozeno již finální dvouvrstvou hliněnou omítkou.*

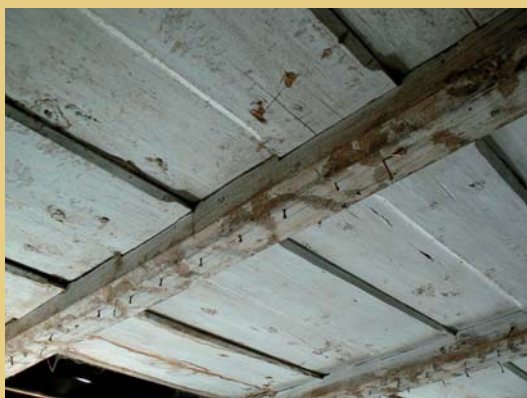
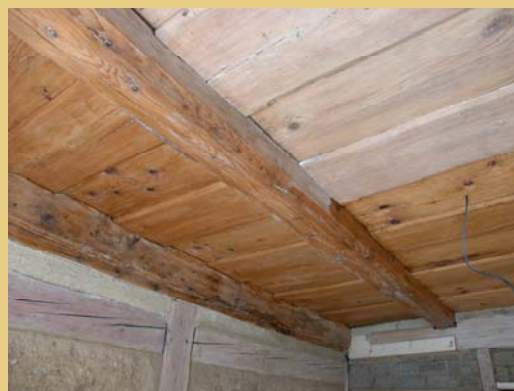
*Odhalený trámových strop s prkenným záklopem zde byl očištěn od staršího vápenného nátěru.*

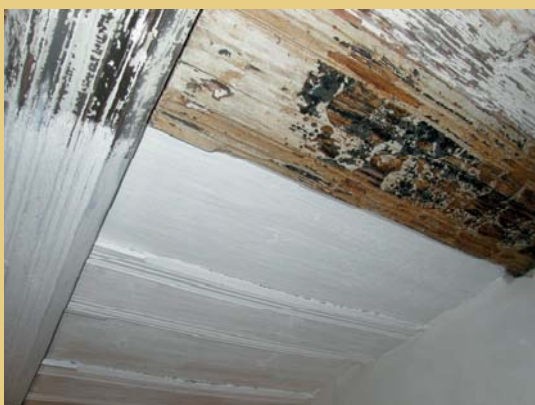
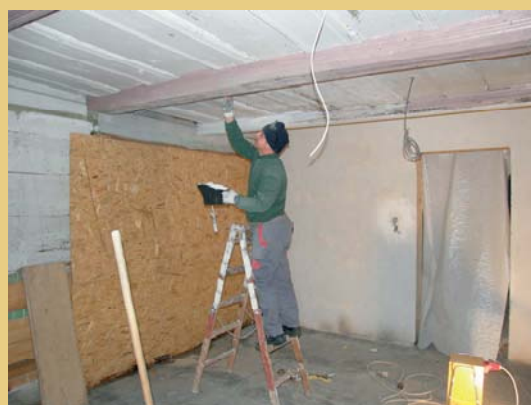
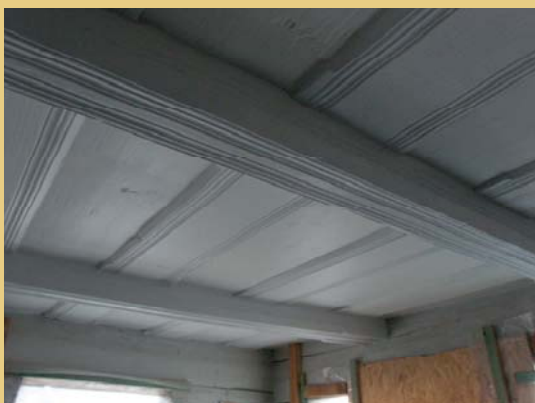
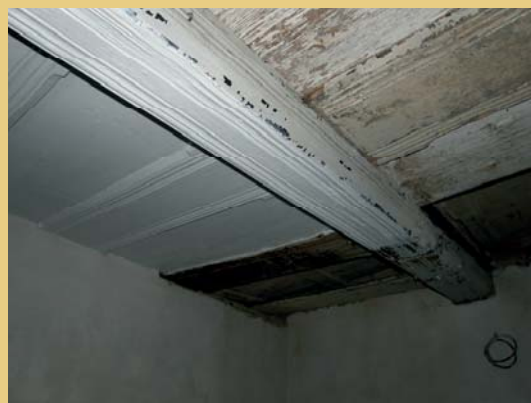
Naopak tam, kde snímání starších poškozených vrstev bylo obtížné a vyžadovalo by razantnější poškozující metody čištění, byly po částečném očištění obnoveny krycí barevné nátěry. Tak bylo postupováno na bohatě profilovaném záklopovém trémovém stropu ve světnici, tedy v budoucím informačním centru, kde byl použit krycí nátěr v lomeně bílém matném odstínu, podobně jako na roubených stěnách, což odpovídá i poslední hodnotné historické úpravě místnosti z počátku 20. století. Předností krycích, především prodyšných vápenných a olejových nátěrů je vedle hodnověrného návratu k historické podobě také prosvětlení interiérů, což bývá často také žádoucí.

*Proces čištění starších vrstev krycích nátěrů záklopového zdobně profilovaného stropu ve světnici, byly odstraněny jen nesoudržné vrstvy nátěrů a obnoven souvislý matný bílý krycí nátěr celého stropu.*

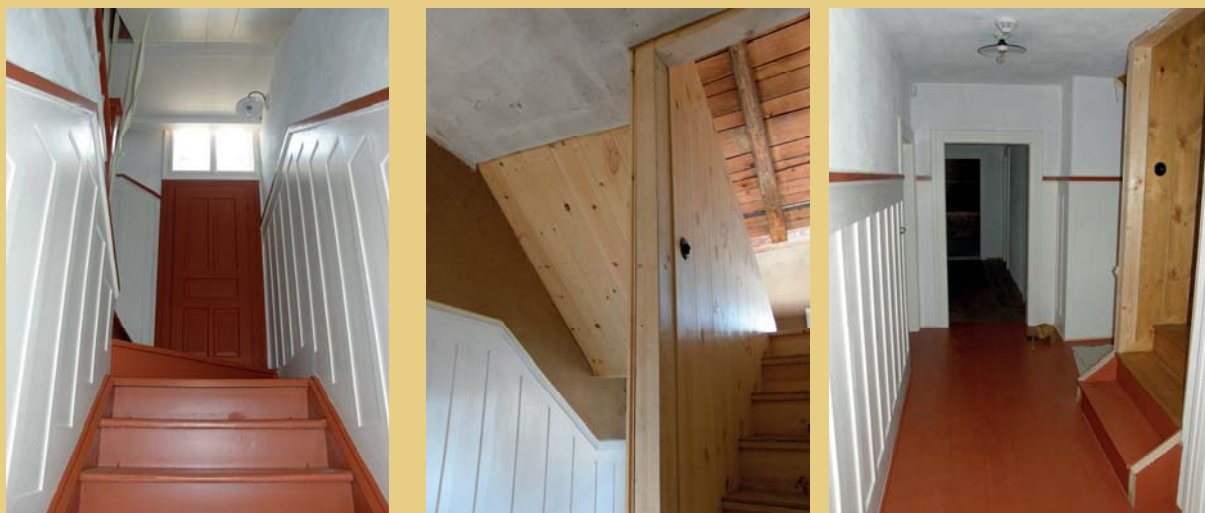
Dochované ozdobné dřevěné obklady schodiště z přízemí do patra byly sejmuty, v dílně očištěny, repasovány a po opravě schodů opět osazeny, zároveň byly doplněny další chybějící části stejného obkladu i v přilehlé chodbě v patře a opatřeny obnoveným bílým matným krycím nátěrem a červenohnědým nátěrem horní lišty, odpovídajícím nálezům původní barevnosti schodů.

*Repase a doplnění dřevěných historických obkladů schodiště do patra včetně obnovy krycích barevných nátěrů. Nový bedněný obklad schodů do podkroví s lazurním tónovaným olejovým nátěrem.*

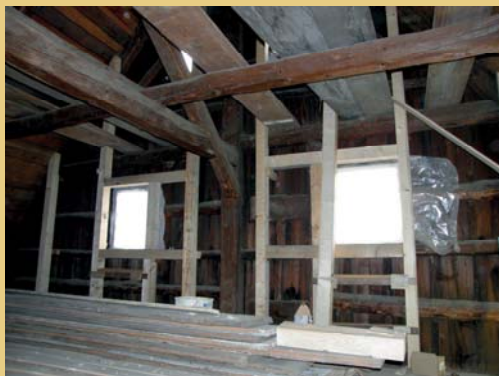
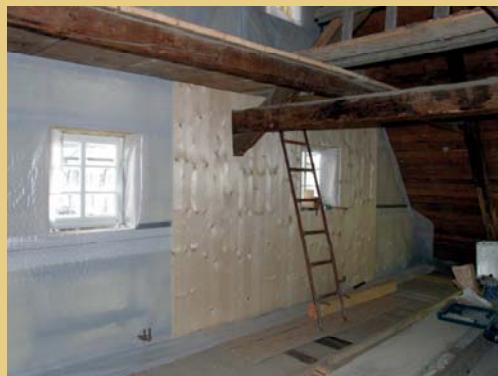
*Provádění dřevěného trémkového roštu na vnitřní straně bedněných štítů krovu, který byl vyplněn tepelně izolačními rohožemi a obložen z interiéru novým bedněním.*

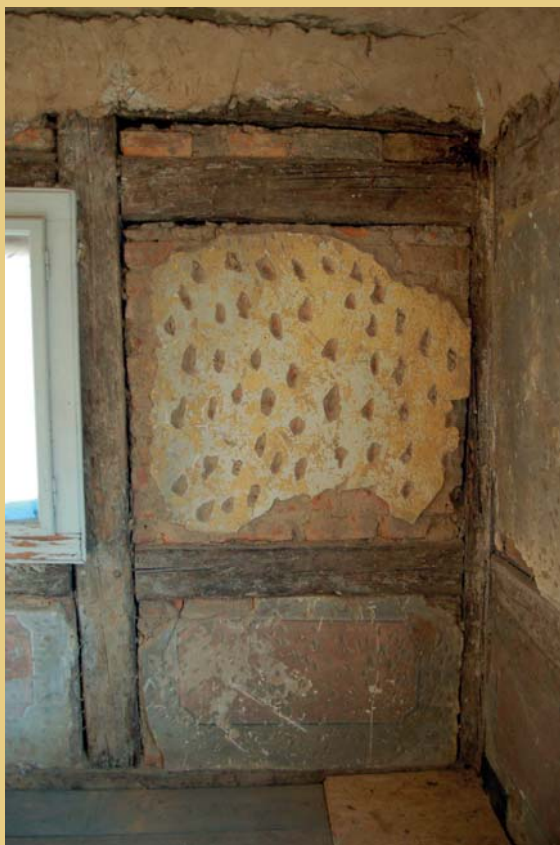
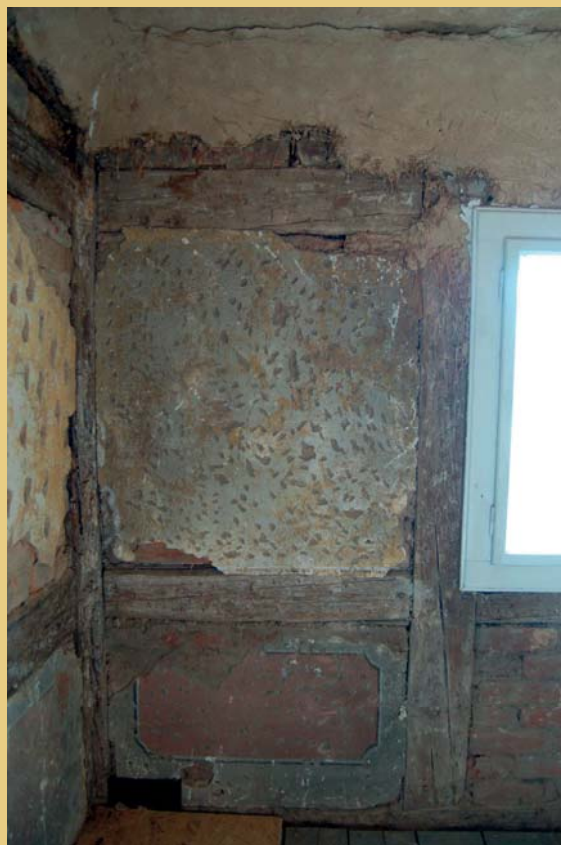
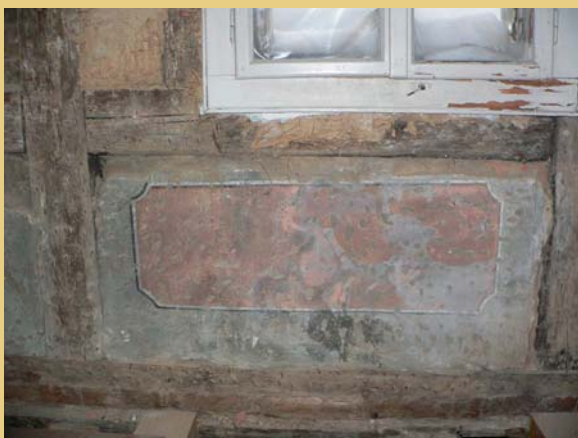
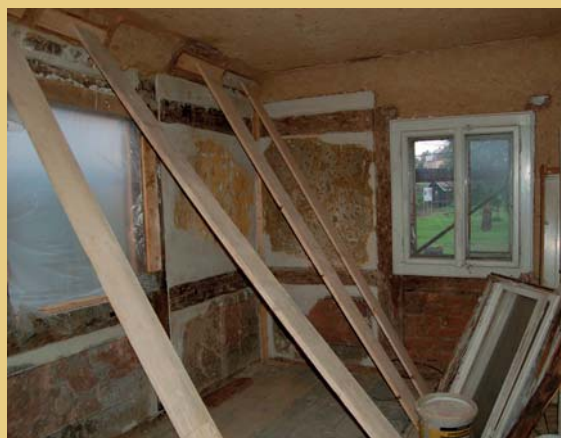
V místnosti v patře v 1.05 byl proveden restaurátorský průzkum odhalených dochovaných maleb na omítce výplní i dřevěných prvcích celé hrázděné stěny, která se objevila při odkrytí vrchní souvislé hliněné omítky poškozené zatékáním do krovu. Na základě provedeného restaurátorského průzkumu byl vypracován restaurátorský záměr, který byl také součástí nové žádosti o vydání závazného stanoviska k restaurování této velmi hodnotné nálezové situace na objektu, který je zapsanou kulturní památkou. Restaurátorský záměr má obsahovat průzkumovou zprávu s fotodokumentací a podrobný návrh na restaurování včetně výčtu jednotlivých materiálů navrhovaných pro následný restaurátorský zásah. Teprve po vydání závazného stanoviska je možné zahájit restaurátorské práce. K ukončení práce je obvykle svolána komise a vybraný restaurátor připraví detailní zprávu i s popisem následné péče. Restaurování zajistí odborník s příslušným oprávněním Ministerstva kultury ČR, zde s kvalifikací pro malbu.

*Snímky po odhalení hrázděné malované stěny v severovýchodním koutu prvního patra, skryté hliněnou vnitřní omítkou. Detail výzdoby podokenního pole a záběr z postupu oprav a restaurování (dřevěné fošny zajišťují vrácení hliněný fabion).*

Nedochované partie nebyly domalovány, ale došlo pouze k fixaci a zpevnění omítek, malované vrstvy a jejímu vyčištění. Díky čištění byly nalezeny dříve nezřetelné vrstvy výmalby i na dřevěných trámech hrázděné kostry a celkově se jednotlivé části více vyrýsovaly. Složitým zákrokem bylo opětovné navrácení odpadlých částí omítek a zejména hliněného fabionu pod stropem. Nedochované partie omítky v rámci polí byly doplněny omítkou neutrálního odstínu a retušovány tak, aby nerušily celek.

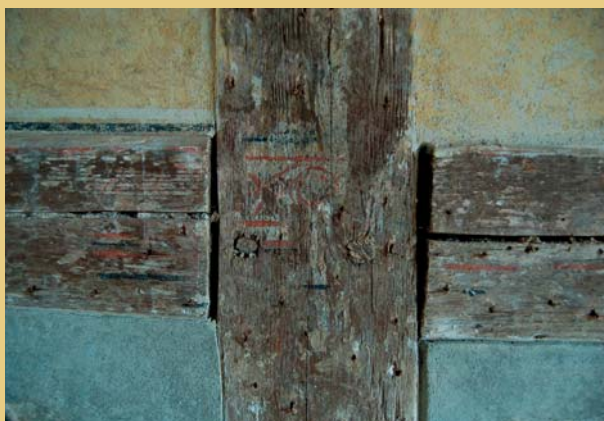
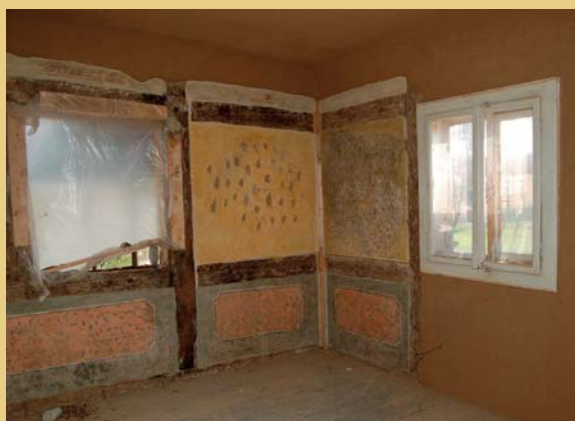
*Detail z restaurátorsky zajištěného fragmentu výmalby na dřevěné konstrukci hrázdění, vpravo snímek po doplnění okolních hliněných omítek.*

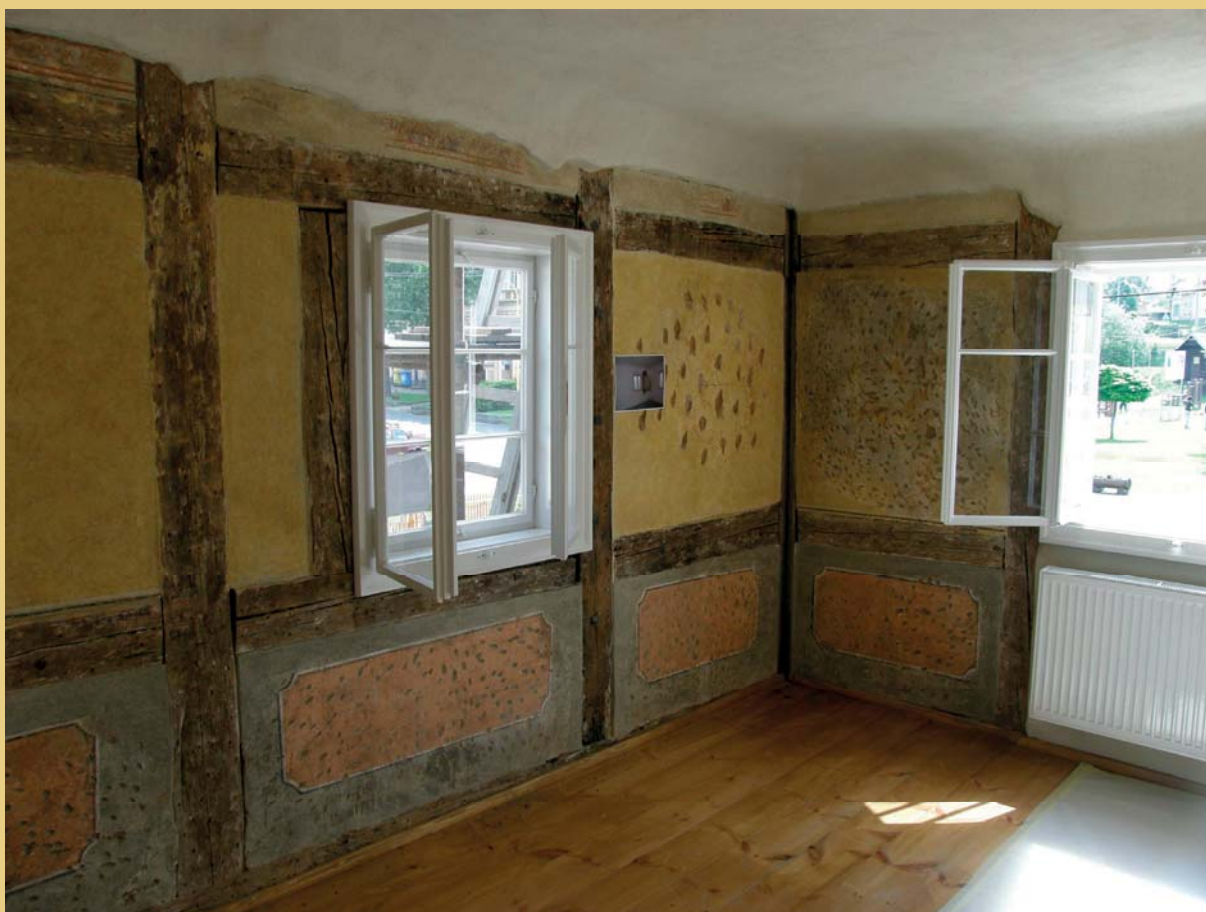
*Podoba místnosti po dokončeném restaurování výmalby hrázděné stěny a celkové úpravě místnosti, která spočívala v obnovení hliněných omítek na stropě a partiích stěn s nedochovanou výmalbou, osazení nových oken a provedení nové dřevěné podlahy.*

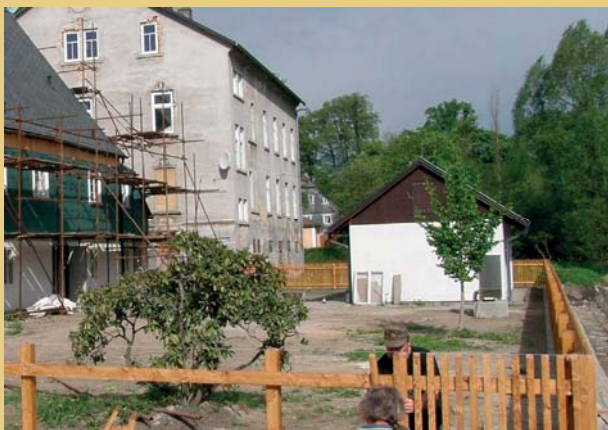
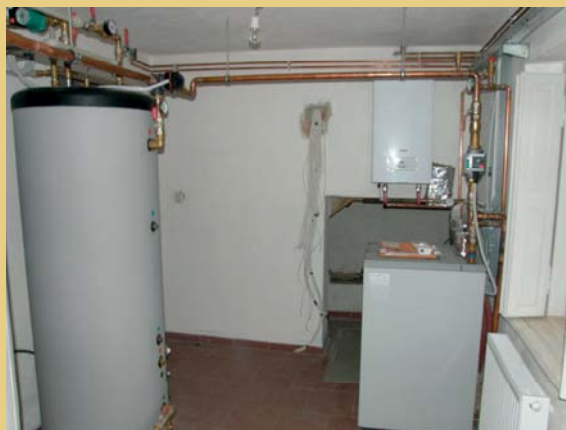
*Umístění venkovní jednotky tepelného čerpadla na okraji zahrady vedle sousedního provozního objektu skladu, vpravo na podlaže technické místnosti je instalována vnitřní jednotka tepelného čerpadla, napojená na akumulací nádrž a boiler, s doplňkovým nástěnným elektrokotlem.*

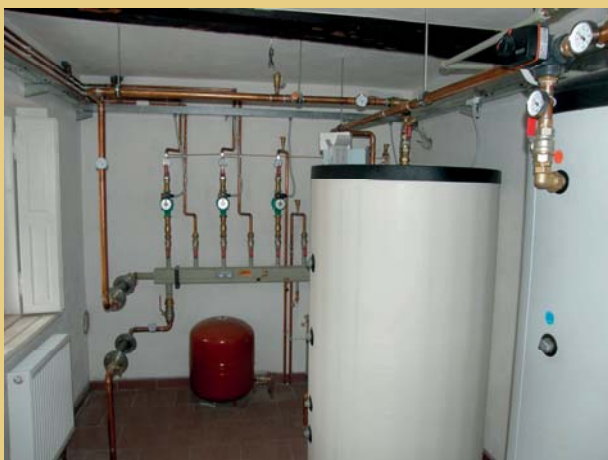
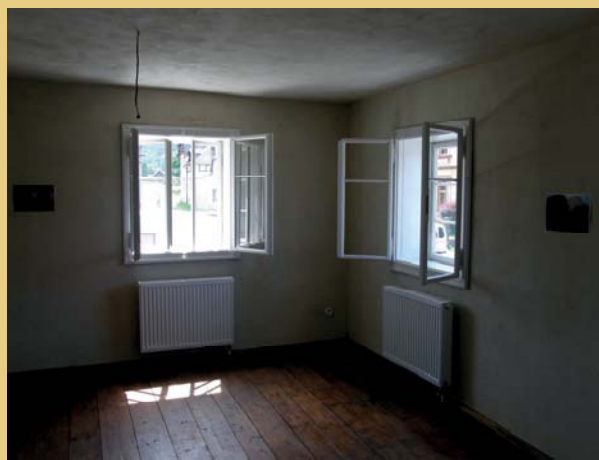
*Pohled na druhou stranu technické místnosti s akumulací nádrží a boilerem po pravé straně a v pozadí s rozdělovačem a čerpadly topných okruhů včetně expanzní nádoby. Vpravo snímek z rohové místnosti v patře s instalovanými deskovými topnými radiátory.*

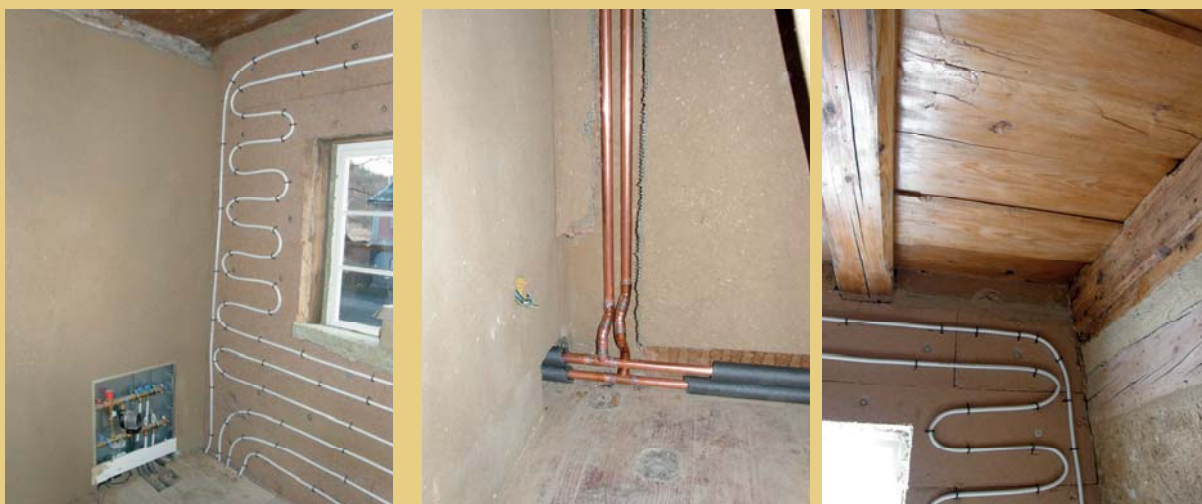
*Vlevo detail měděných izolovaných trubkových rozvodů topné vody. Uprostřed rozvaděč stěnového vytápění a vpravo detail rozvodu topných trubek na hrázděné stěně izolované dřevovláknitými deskami.*

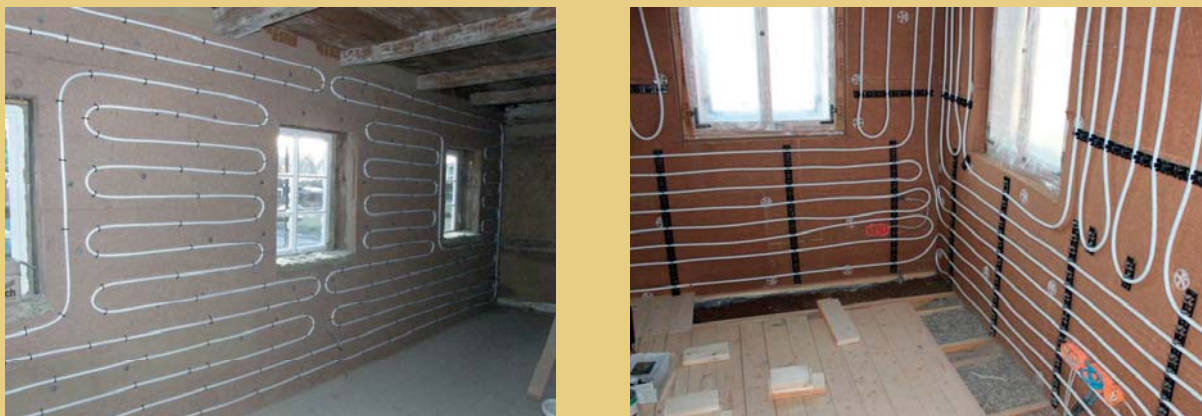
*Vlevo stěnového vytápění instalované na hrázděné stěně izolované dřevovláknitými deskami domu v Lipové, vpravo obdobné řešení provedené při paralelně opravovaném domě v Cunewalde.*

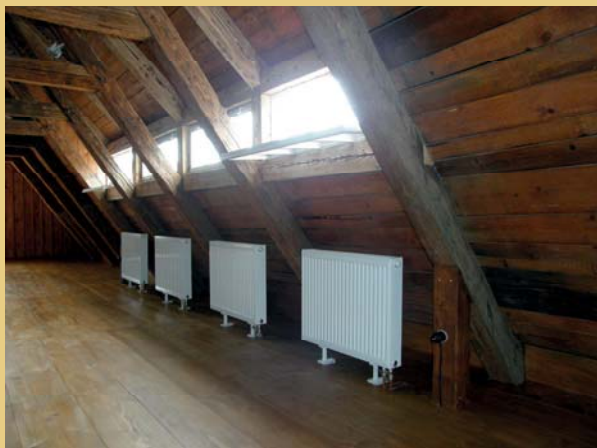
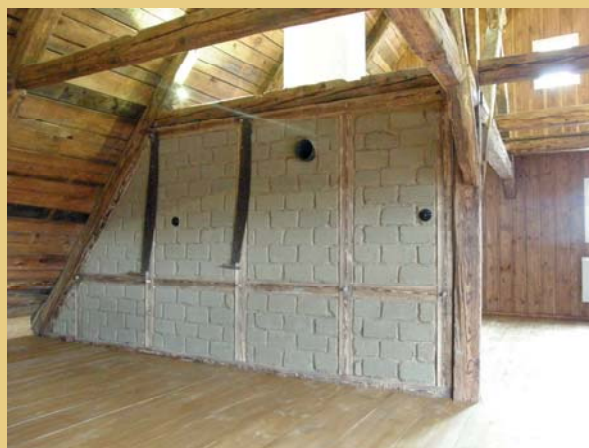
*Podkrovní prostor je možné vytápět též teplovodními tělesy, umístěnými pod okny štítů a vikýře, nebo bude možné využít krbová kamna, pro které je připraveno zapojení do komína v nové hrázděné stěně, bude nutné ještě instalovat černý plech jako podklad pro kamna na dřevěné prkenné podlaze.*

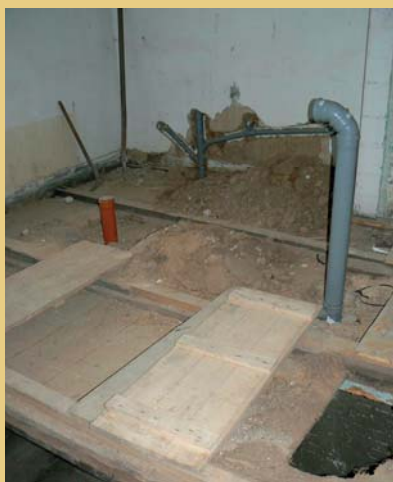
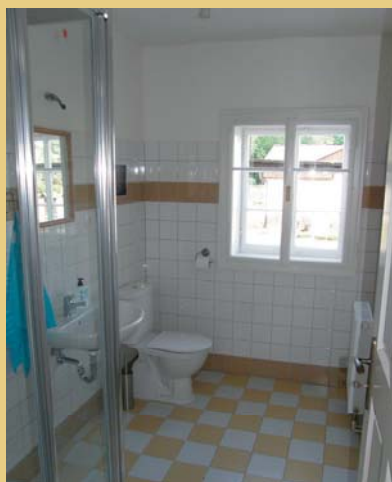
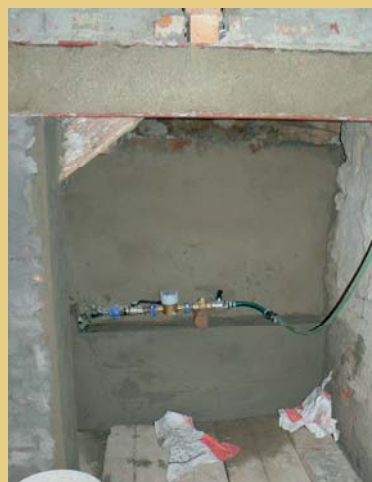
*Snímky z instalace rozvodů vnitřní kanalizace v toaletách a osazení zařizovacích předmětů v koupelně. Vpravo vodovodní přípojná armatura s vodoměrem, umístěná ve výklenku pod schody do patra, přístupném z technické místnosti.*

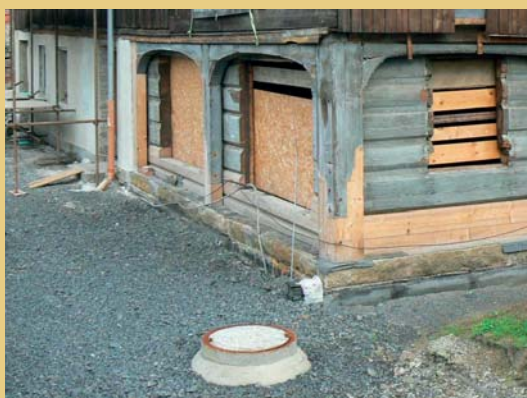
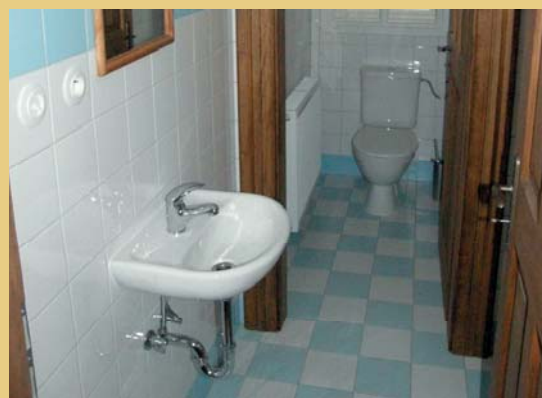
*Šachta venkovní dešťové kanalizace, odvodňující střešní svody a vpusti v dlažbě. Vpravo zařízená toaleta v podkroví.*

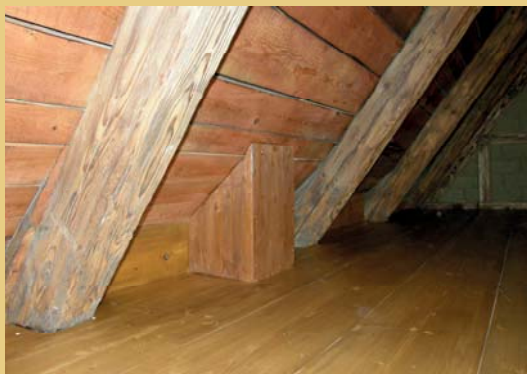
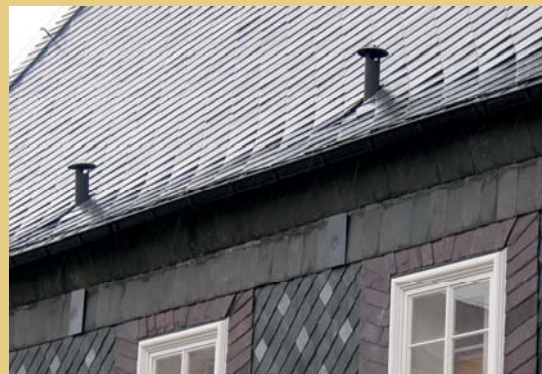
*Vlevo kanalizační stoupačky, zakryté v podkroví bedněným obkladem, odvětrané na pravém snímku nad střešní krytinou v podobě plechových komínků, pod římsou zřejmé též plechové děrované kryty vyústění odvětrání toalet v patře.*

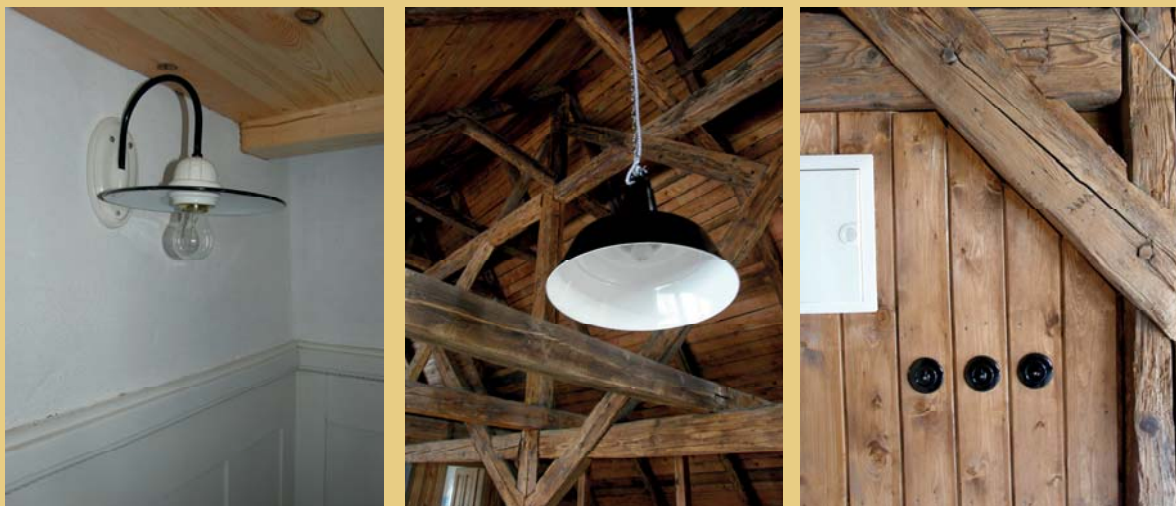
*Osazení nových retro svítidel na schodišti do prvního patra, hrncová závěsná lampa v podkroví, černé kruhové retro vypínače, osazené na dřevěné stěně v podkroví.*

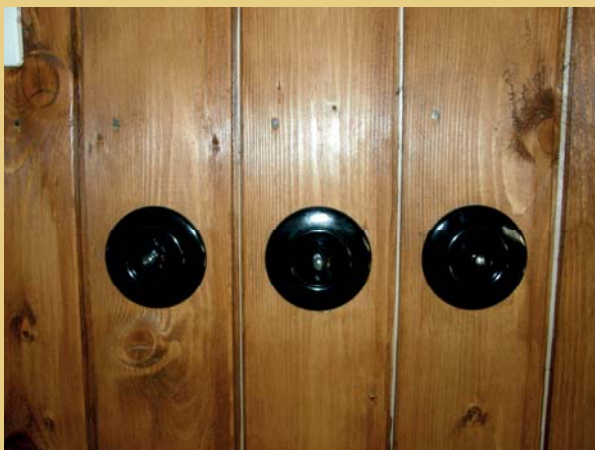
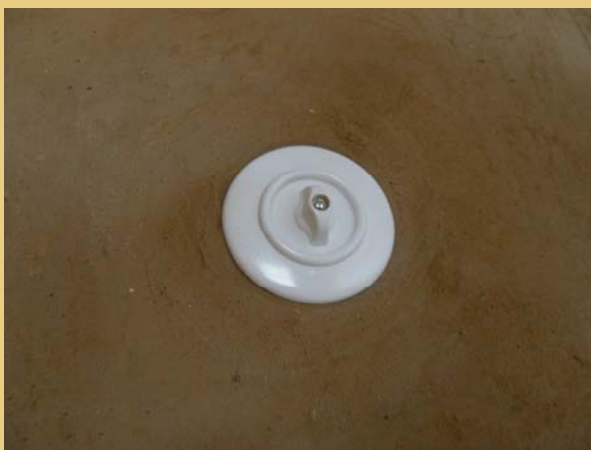
*Osazení nových kruhových retro ovladačů osvětlení, na dřevěných stěnách v podkroví zvoleny v černé barvě, vpravo na hliněné omítce v patře v bílém provedení.*

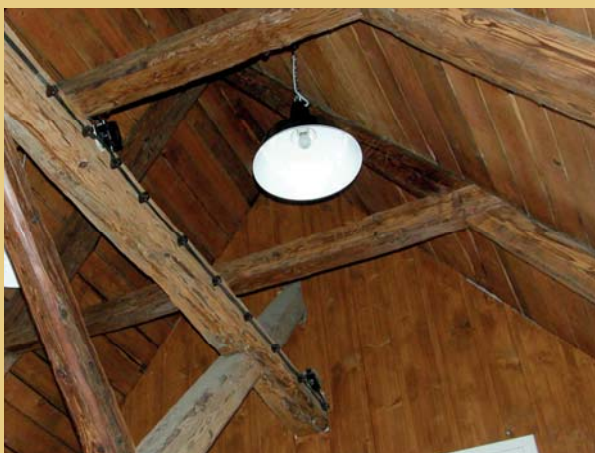
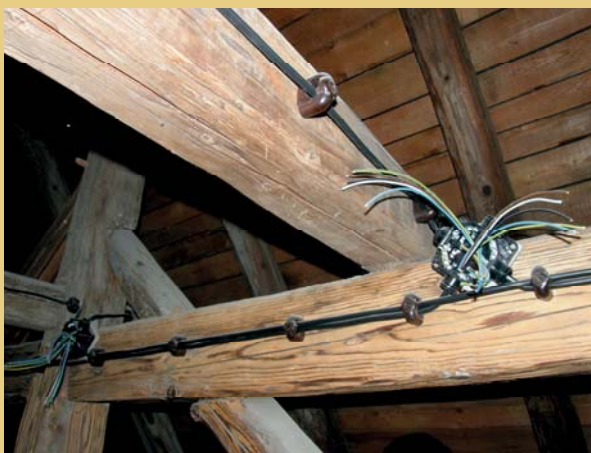
*Nové elektro rozvody v černých kabelech vedené po povrchu horních partií dřevěných konstrukcí krovu.*

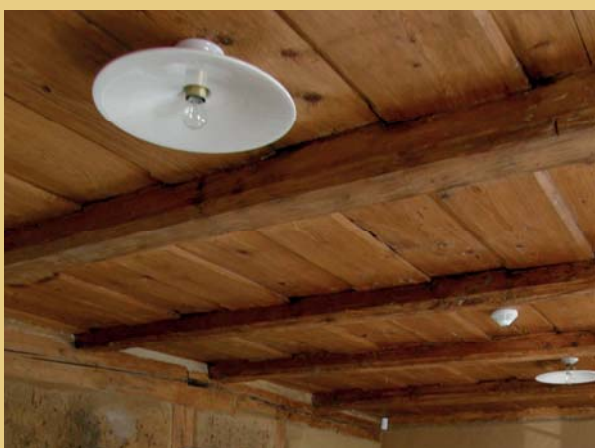
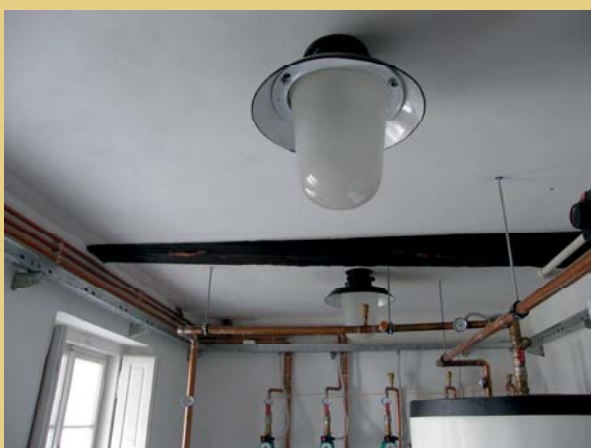
*Osazení retro designových talířových svítidel na dřevěném záklopovém stropě v patře, vpravo repasované industriální svítidlo použité v technické místnosti v přízemí.*

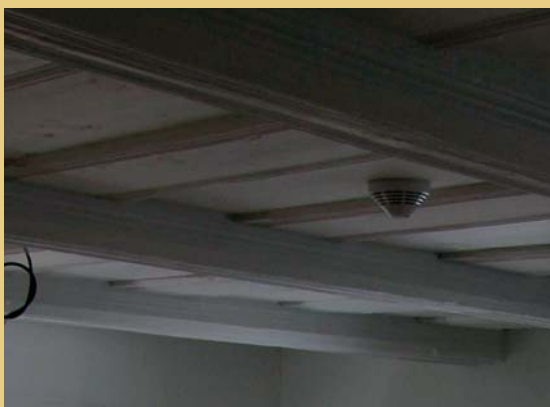
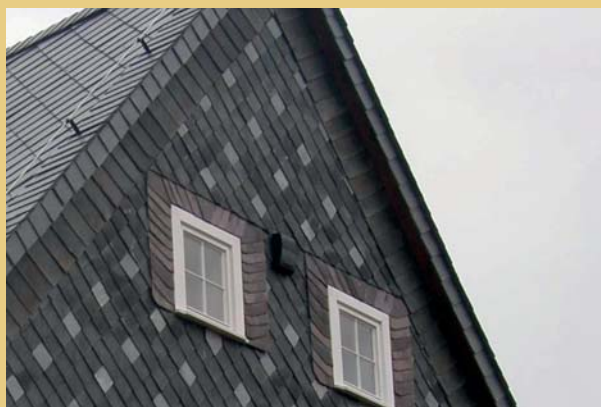
*Příklad osazení požárních hlásičů na záklopovém stropu v přízemí, vpravo osazení černého vnějšího zařízení požární bezpečnostního signalizačního systému na hlavním štítě domu.*

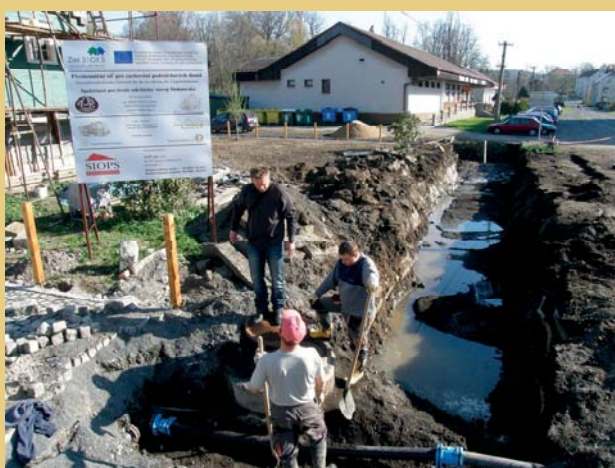
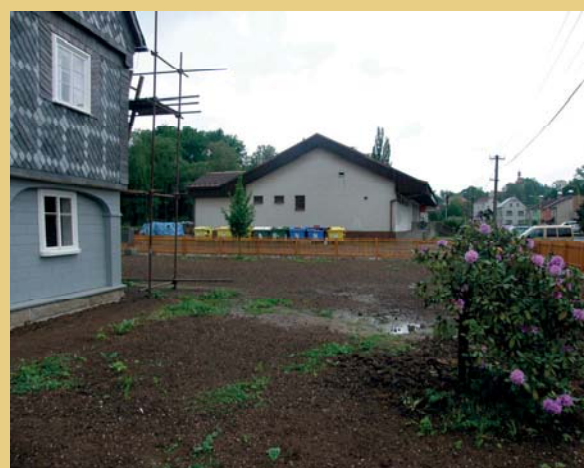
*Náročné výkopové práce při řešení drenážních a odvodňovacích pracích v okolí domu, vpravo již snímek stejného místa po dokončení terénních úprav a založení travnaté plochy.*

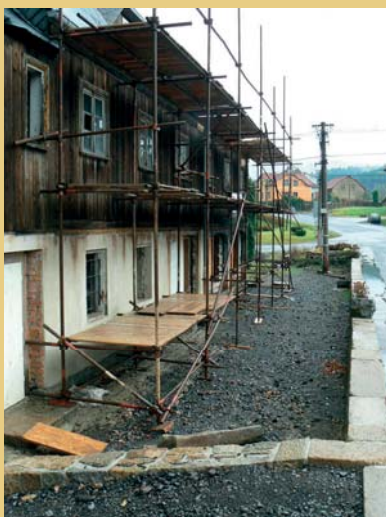
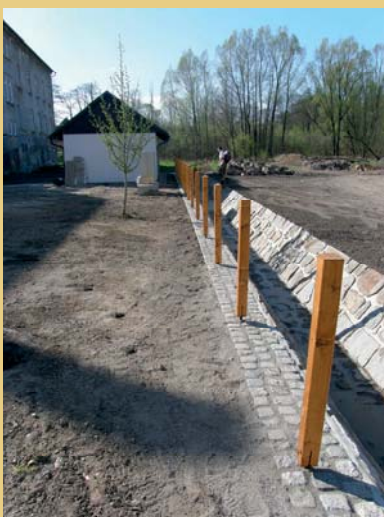
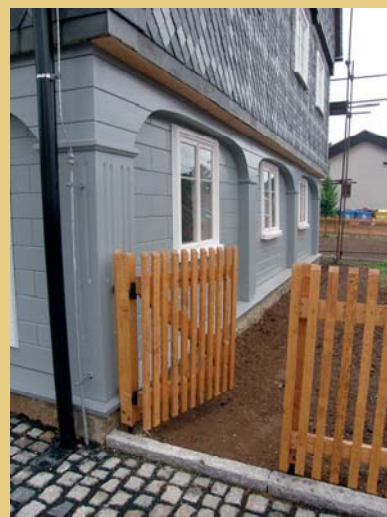
*Štěrkové podkladní vrstvy na zápraží, uprostřed detail již položené dlažby z kamenných kostek na jihovýchodním nároží včetně nové dřevěné branky, plotu a kamenného obrubníku předzahrádky, vpravo osazené dřevěné sloupky na severní hranici zahrady po dokončení drenážního protipovodňového příkopu.*

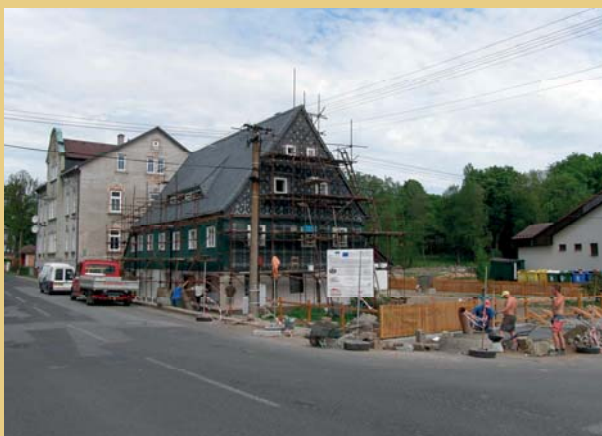
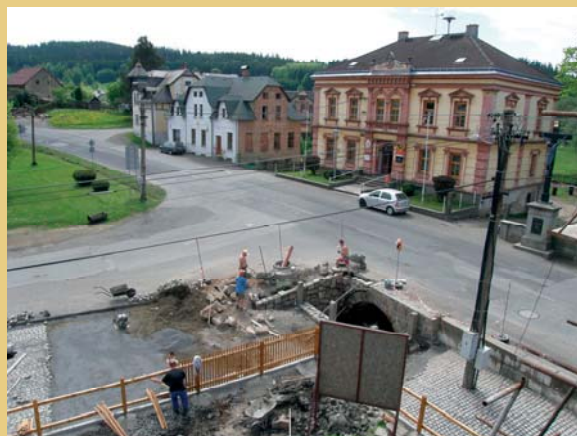
Stávající dožilé dřevěné plaňkové oplocení předzahrádky bylo provedeno nově s dřevěnými masivními sloupky, osazenými na kovových trnech s betonovým základem, vodorovnými dřevěnými trámkami a dřevěným laťováním, rozsah oplocení byl oproti původní menší předzahrádce rozšířen na celý pozemek s přilehlou zahradou. Pro oplocení byly vyrobeny atypická vrata vjezdu do zadní části zahrady osazená za domem a malá branka umístěná na začátku plotu vedle jihovýchodního nároží podstávky. Plocha zahrady byla nově osázena trávnikem a dočká se postupně jistě i dalších výsadeb a zahradních úprav, přesto by však měla zůstat dostatečně volná pro konání různých společenských akcí spojených s provozem dokončovaného informačního a kulturního centra.

*Celkové záběry z realizace přilehlých dlážděných ploch a nového oplocení.*

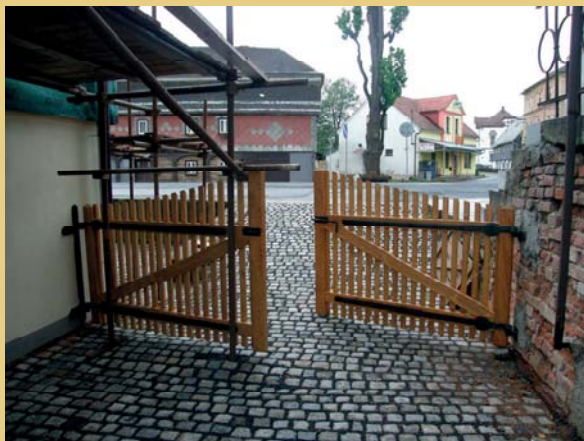
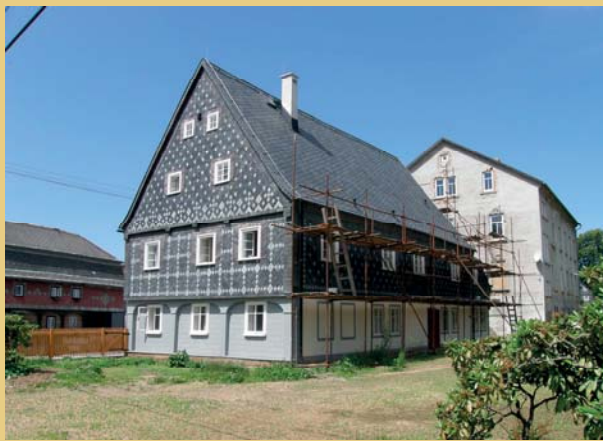
*Nová dlažba z kamenných kostek na jihozápadním nároží s osazenými novými dřevěnými vraty, provedenými dle historické fotografické předlohy.*

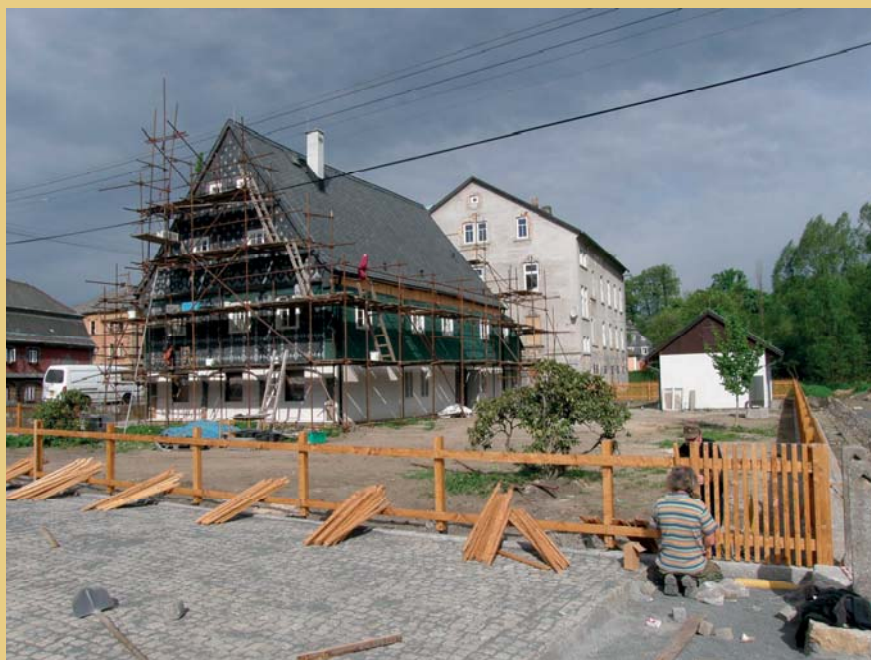
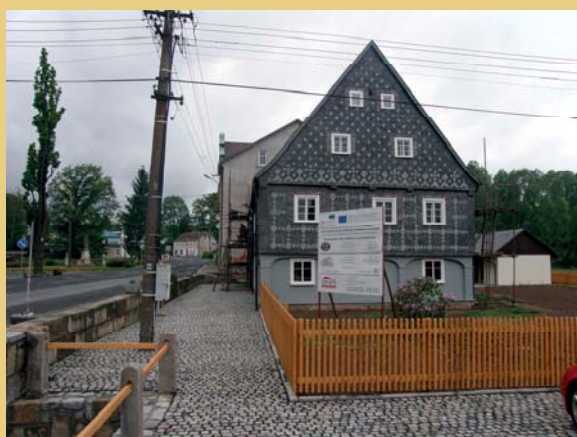
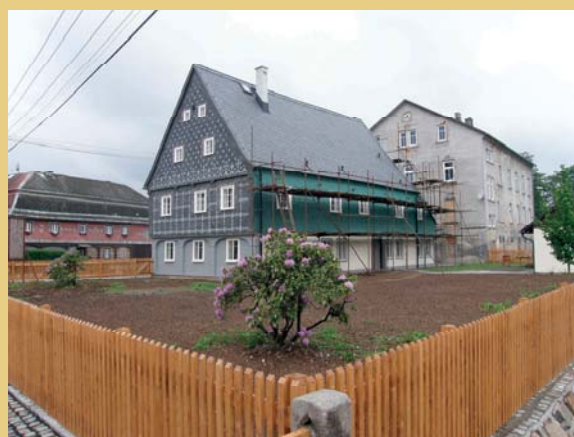
*Celkové záběry na dokončovaný areál domu a zahrady s dlážděným kamenným chodníkem a dřevěným plotem.*
