## Bericht zur Sanierung des denkmalgeschützten Umgebindehauses Nr. 424 in Lipová.

**Bericht zur Sanierung  
des denkmalgeschützten Umgebendehauses Nr. 424  
in Lipová u Šluknova**

*Verfasser: Ing. arch. Tomáš Efler, Mgr. Miroslav Kolka*

*Lipová u Šluknova 2013*

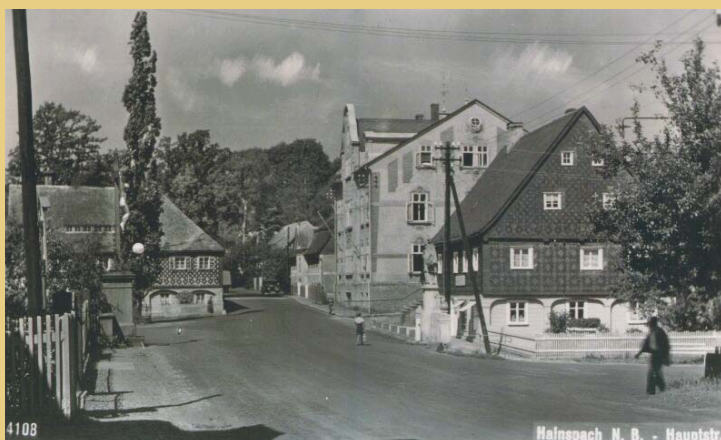
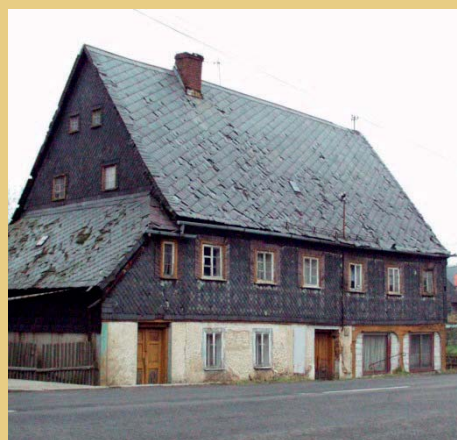
*Foto links: Zeitgenössische Ansichtskarte aus den 1940er Jahren. Das Haus Nr. 424 besaß schon damals eine Schieferverkleidung an Giebel und Fachwerk-Obergeschoss sowie Schaufenster in der Blockstube.  
Foto rechts: Zustand des Hauses vor 2001.*

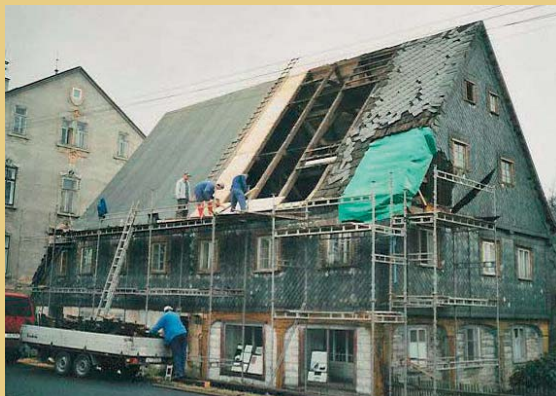
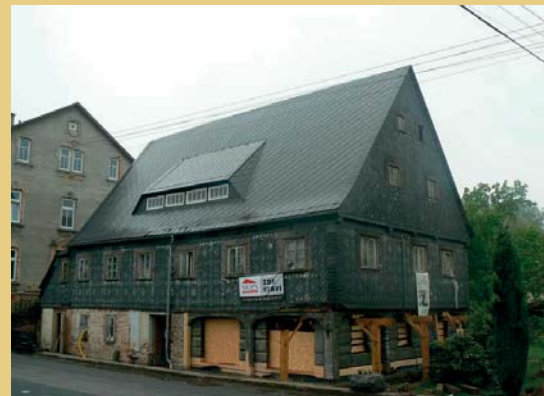
*Die Fotos dokumentieren die Entfernung der ursprünglichen Schiefereindeckung im Jahr 2004 und den Zustand nach deren Wiederherstellung im Zuge der Sanierung.*

Im Jahr 2004 wurde die ursprüngliche Schiefereindeckung wegen starker Undichtheiten durch eine neue Eindeckung aus Zementfaserschablonen (Cembrit) ersetzt. In diesem Zuge wurde an der Straßenseite des Hauses eine neue Hechtgabe hergestellt, um das Dachgeschoss zum Zwecke einer Nutzung zu beleuchten.

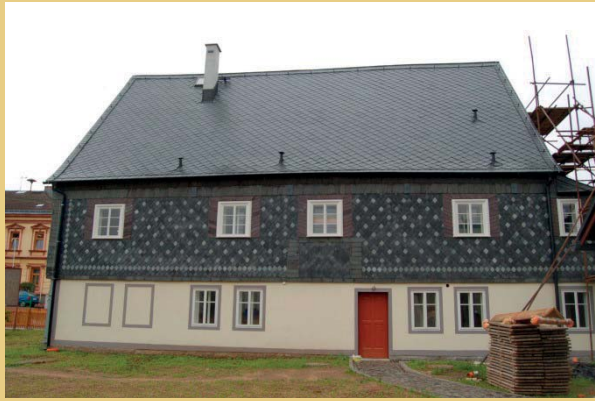
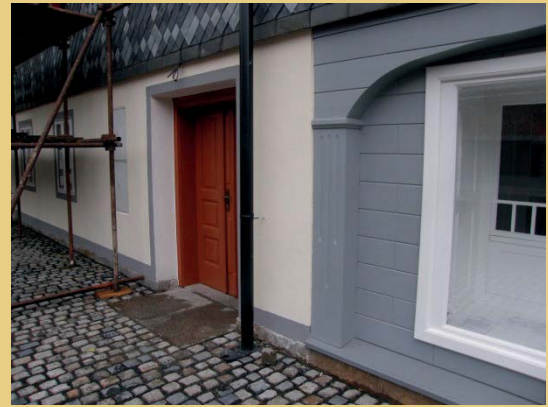
*Auf dem Foto links ist die Rückseite des Hauses und auf dem Foto rechts die Straßenseite des Hauses mit fertiger Fassade und farbigen Einfassungen von Fenstern und Türen im Juli 2012 zu sehen.*

Der Putz der Ziegelaußenwände mit einer Wandstärke von 400 mm wurde auf Grund weitreichender Schäden und mangelnder Haftung entgegen den Baugenehmigungsplanungen entfernt und an der Wandaußenseite durch einen neuen Wärmedämmputz und auf der Innenseite durch einen Kalkputz ersetzt. Im Gegensatz zum ursprünglichen Zustand wurden die Putze der einzelnen Fassadenteile glatt ausgeführt und nicht die ursprünglich vorhandenen Unebenheiten erhalten, was zu einer teilweisen Beeinträchtigung des authentischen Erscheinungsbildes und der für historische Gebäude typischen Merkmale führte. Richtig hätte der Putz in einer geringeren Stärke ausgeführt werden müssen, damit die durch die Bauentwicklung bedingten Wandunebenheiten sichtbar bleiben. Diese Mängel konnten glücklicherweise durch den gewählten Fassadenanstrich und die Wiederherstellung der farbigen Fenstereinfassungen abgemildert werden. Bei Sanierungen sind stets die ursprünglichen Kalkputze zu erhalten, d.h. lediglich neuzeitliche mit Zementputz vorgenommene Ausbesserungen zu entfernen und ausschließlich reine Kalkputze zu verwenden, die auf Grund ihrer Diffusionsoffenheit für historisches Massivmauerwerk besser geeignet sind.

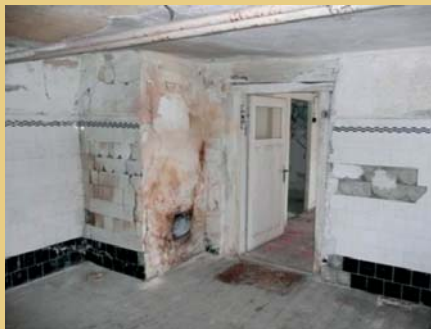
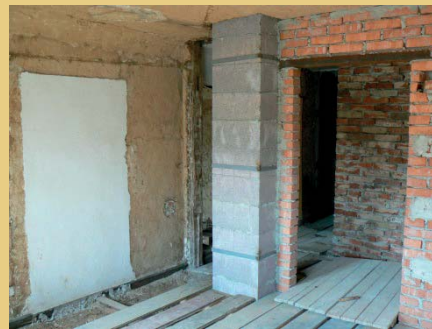
*Foto links: Abgetragener Schornstein im EG, westlicher Hausteil. Foto rechts: Bau des neuen Schornsteins aus Systemsteinen im OG und Dachgeschoss, östlicher Hausteil.*

Im Ostteil des Hauses wurde am Standort des ursprünglichen Schornsteins ein neuer Schornstein aus Systemsteinen errichtet. Dieser wurde im Dachgeschoss sowie oberhalb der Dachhaut mit einem Kalk-Großputz verputzt und einem Kalkanstrich versehen. Der zweite Schornstein im Westteil des Hauses wurde im Zuge der Abbrucharbeiten ersatzlos abgetragen. Im Allgemeinen ist der Abbruch von Schornsteinen in historischen Gebäuden wenig sinnvoll, da deren Mauerwerk oft instand gesetzt werden kann bzw. im Bedarfsfall ein Auskleiden möglich ist. Wird ein ursprünglicher Schornstein nicht mehr für Heizzwecke benötigt, kann dieser als Installationsschacht oder für Belüftungszwecke Verwendung finden.

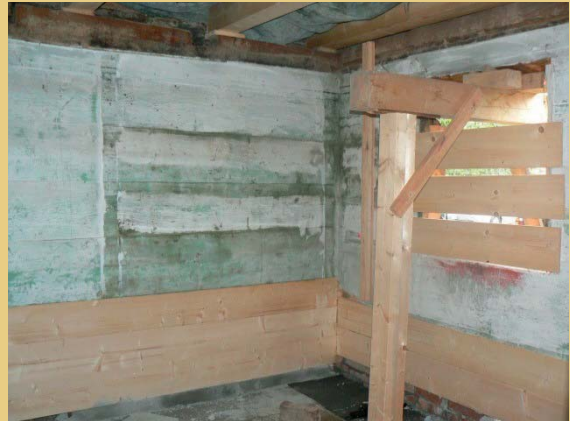
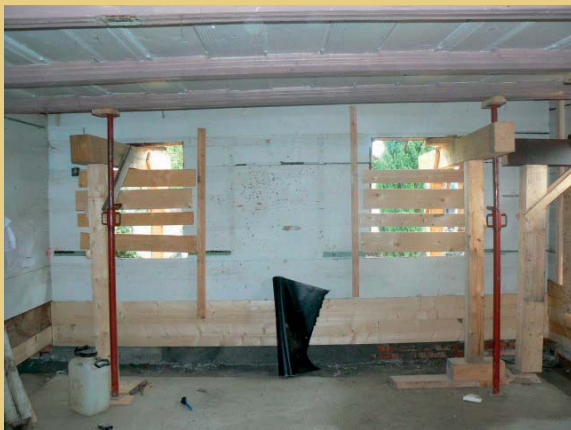
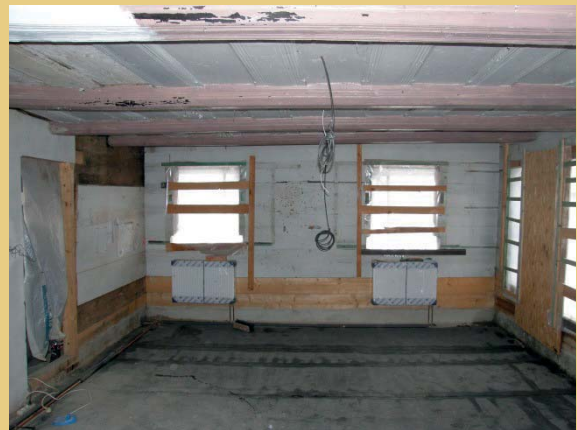
Etliche vorhandene Holzkonstruktionen des Gebäudes, allen voran die Blockwände, wiesen Schäden durch Feuchtigkeit, Fäulnis und Insektenbefall auf. Aus diesem Grund wurde der Großteil der Holzkonstruktionen (Block- und Fachwerkwände, Holzbalkendecken und Dachstuhl) freigelegt und gründlich untersucht, wobei die umfangreichsten Schäden an den Decken im Ostteil des Hauses festgestellt wurden. Ihre Ursachen lagen in der defekten ursprünglichen Dacheindeckung, die an einigen Stellen erhebliche Wasserschäden nach sich gezogen hatte.

*Das Abstützen der Balkendecke und Blockwände des Erdgeschosses im Frühjahr 2010 war Voraussetzung für die Ausbesserung und Auswechslung der beschädigten unteren Bohlen.*

Vor der eigentlichen Sanierung der Blockwände und des Umgebundes wurde die betreffende Konstruktion durch Abfangen mit provisorischen Stützen oder Abtragen der vorhandenen Lasten statisch gesichert. Die beschädigten Holzteile wurden angeblattet und mit herkömmlichen Holzverbindungen versehen. D.h. beschädigte

Stellen wurden herausgesägt und durch neue von Hand angefertigte Teile von gleicher Holzart mit identischem Querschnitt und ersetzt und mit den ursprünglichen Verbindungen versehen.

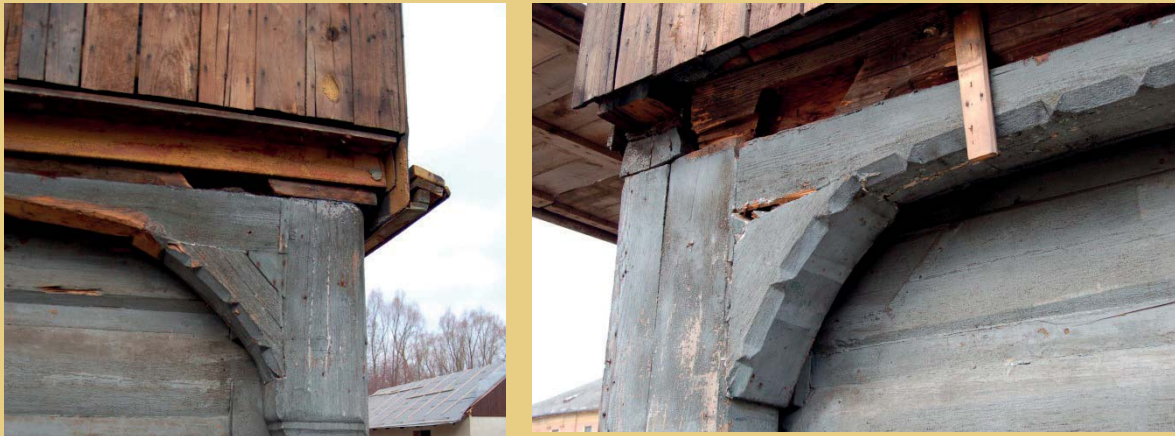
*Nach dem Freilegen der Ständer wurden die Zapflöcher früherer Kopfbänder sichtbar, die später durch von den erhaltenen verzierten Knaggen und Spannriegeln abgelöst wurden.*

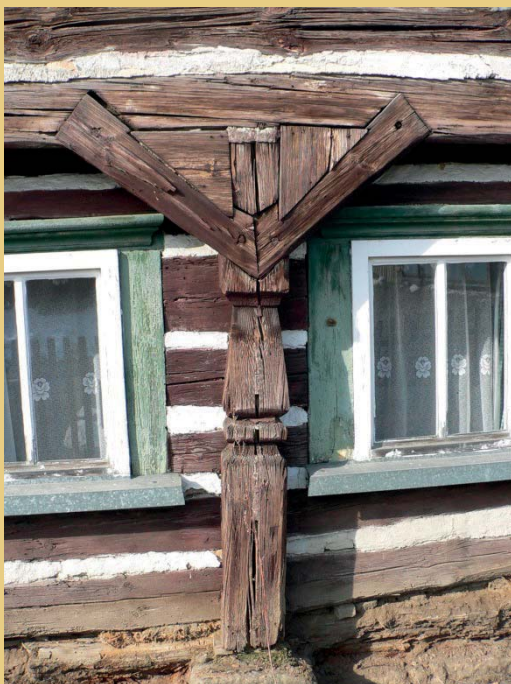
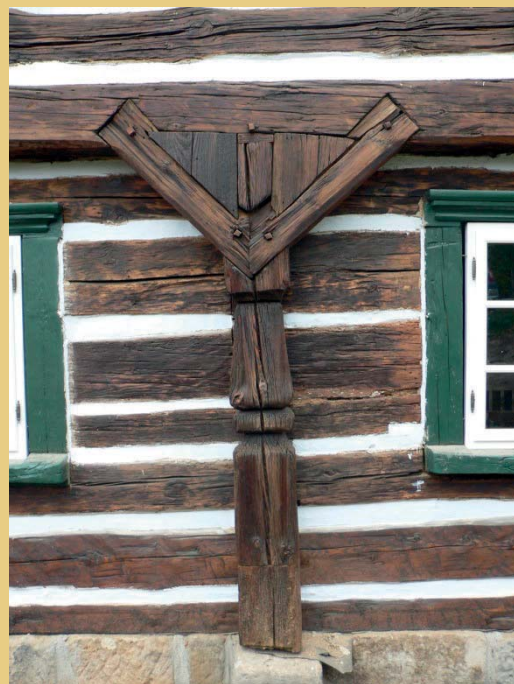
*Žďár Nr. 10 (Kreis Česká Lípa, Bezirk Liberec): Beispiel für die gelungene Instandsetzung der beschädigten Blockstube und Umgebindekonstruktion durch die Firma Roman Střihavka aus Nosálov im Jahr 2010. Das linke Foto zeigt den ursprünglichen Zustand. Das Foto rechts zeigt den Zustand nach Instandsetzung des Sockels, Austausch der unteren Balkenlagen und Anschauen des verfaulten Ständerfußes. Die Balken wurden durch einen Anstrich auf Wachs-Öl-Basis optisch angeglichen.*

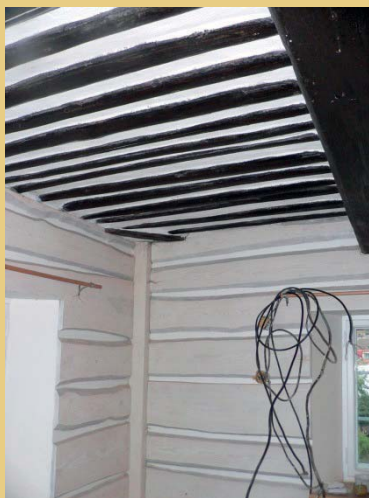
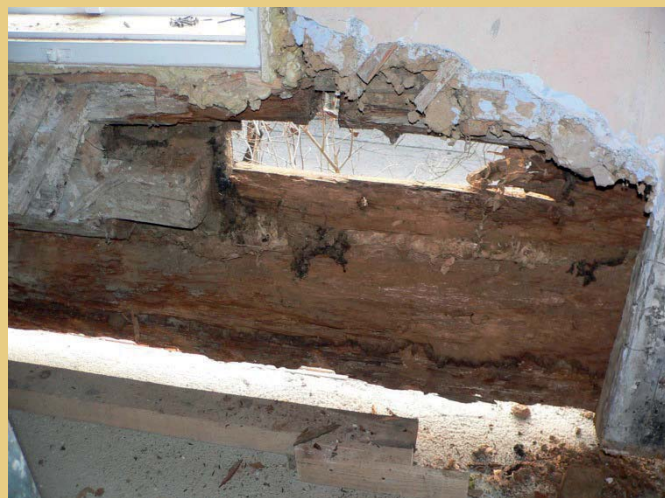
*Das traurige Ende der Blockstube des Hauses Nr. 220 in Železný Brod (Kreis Jablonec nad Nisou, Bezirk Liberec). Die nur geringfügig beschädigten Blockwände wurden mit Hilfe von Gipskarton und Schwarten (Foto links) in „altertümlicher“ Manier durch äußerst schlecht gelungene Blockwandimitation verschönert. Einen weiteren Fehler stellt der unmittelbare Kontakt von Betonfußboden und Blockwand und der Ersatz fehlender Balkenteile durch Gasbetonsteine dar. Diese vollkommen ungeeigneten Maßnahmen führten bereits nach zwei Jahren zu einem massiven Hausschwammbefall in dessen Folge die Blockstube bis unter die Deckenbalken erneuert werden musste. Die Beschädigung der Balken wird auf dem rechten Foto deutlich.*

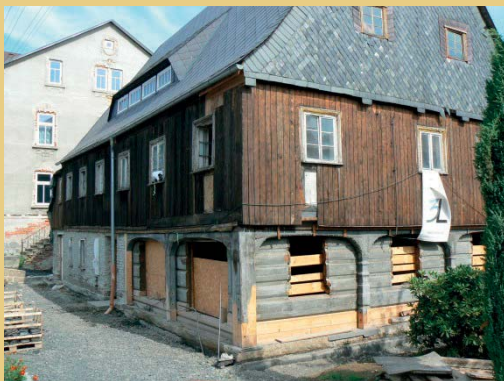
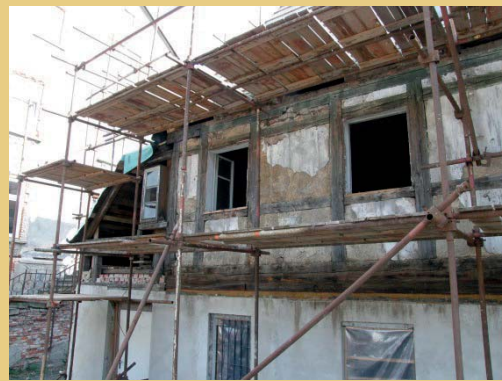
*Nach dem Abnehmen und Einlagern der Schieferverkleidung und Entfernen der Verbretterung lagen die Fachwerkwände frei.*

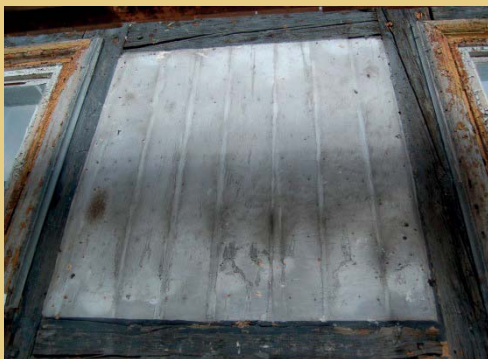
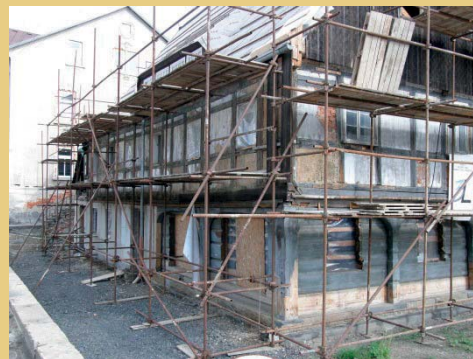
*Freigelegte Fachwerkwand mit Kalkputz verputztem Gefach.*

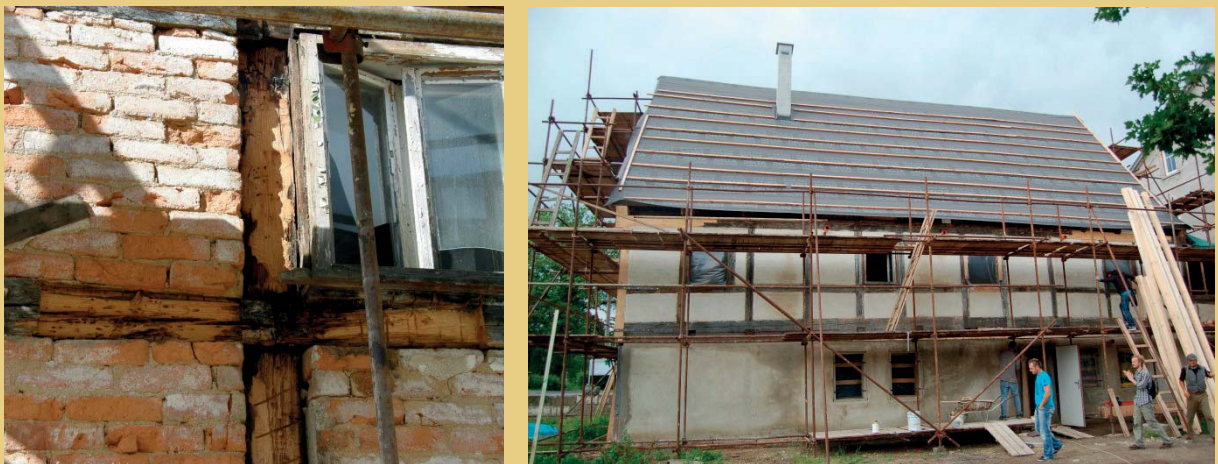
Bestimmte Partien, vor allem der Fachwerk-Außenwände, wiesen auf Grund des langanhaltenden Regenwassereintrags wegen undichtem Dach erhebliche Schäden und einen örtlichen Befall durch holzschädigende Insekten und Pilze auf. Vor allem die NO-Ecke des Gebäudes war besonders stark beschädigt, so dass der gesamte Eckstiel ersetzt und der Rähm angeschuht werden musste. Bei weiteren Elementen wie z. Bsp. bei den Brüstriegeln an der Nord-, Ost- und Südseite waren Ersetzungen und Ausbesserungen erforderlich. Besonders aufwändig war der Austausch des besonders stark beschädigten Deckenbalkens am Westgiebel einschließlich seiner Einbindung in die vorhandenen abgestützten und losen Teile der Wände und des Dachstuhls.

*Die Balken an der NO-Ecke des Hauses wurden auf Grund der wertvollen Wandbemalung im Obergeschoss nur auf der Fassadenseite ausgebessert. Das Foto rechts zeigt den Zustand nach der Instandsetzung der Tragkonstruktion und des Kalkputzes der Gefache.*

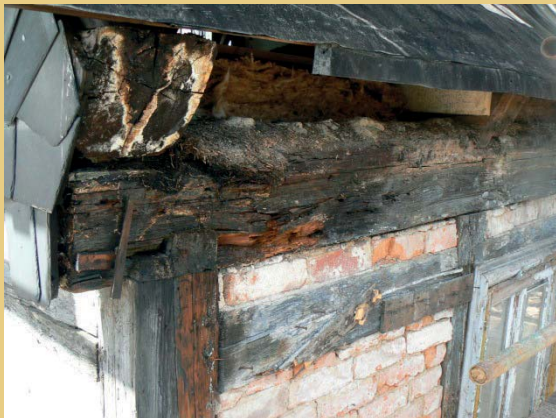
*Beschädigte Balkenteile: Pilzschäden an der Nordostecke und an einem der Stiele der Südwand.*

Nach dem Ausbau bzw. Entfernen der beschädigten Teile und Partien sowie der Behandlung der benachbarten Elemente gegen Holzschädlinge und Pilze wurden Bauteile lokal ersetzt, angeschuht oder aufgedoppelt. Beim Austausch von Balken von Fachwerk- und anderen Holzkonstruktionen ist, falls keine von Hand behauenen Balken zur Verfügung stehen, Sägeholz entsprechender Qualität und identischem Querschnitt zu verwenden. Beim Anschuhern ist das exakte Einpassen in das vorhandene Bauelement von großer Bedeutung. Die Oberflächen der neuen Teile sollten, wenn diese sichtbar bleiben sollen, von Hand nachbearbeitet werden. Für behauene Balken kommen Beile bzw. für gesägte Balken Hobel oder Zugeisen infrage. Ein maschinelles Schleifen sollte unterbleiben. Müssen alte Holzverbindungen erneuert werden, sind ausschließlich die ursprünglichen Verbindungen ohne Verwendung moderner Materialien, d.h. mit Holznägeln gesicherte Zapfen- oder Blattverbindungen zu verwenden und derartige Verbindungen auch bei Anschuhungen oder Aufdoppelungen anzuwenden.

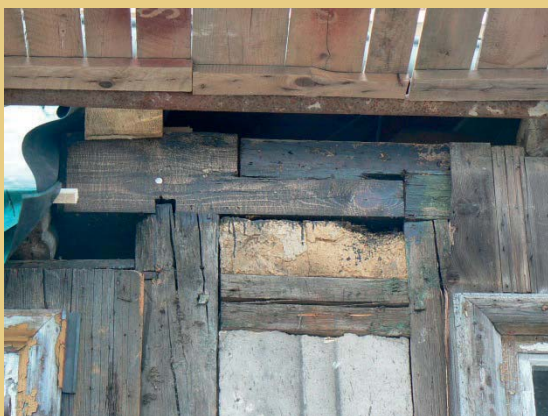
*Beispiele für die Anschuhung des Fachwerkrahms. Im rechten Bild ist die stark beschädigte Ecke der Stube im Obergeschoss mit Wandbemalung zu sehen. Die Balkenoberflächen wurden nicht nachbearbeitet, da diese später von der Verbretterung und Schieferbekleidung verdeckt wurden.*

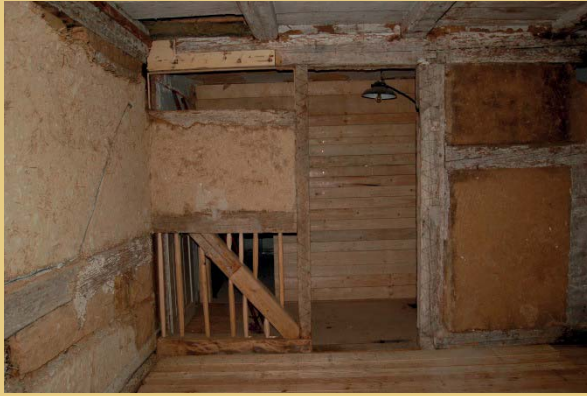
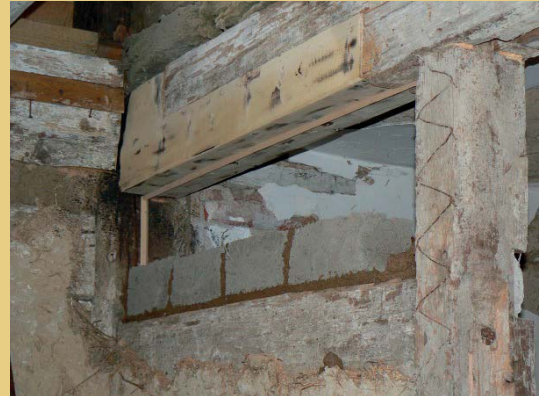
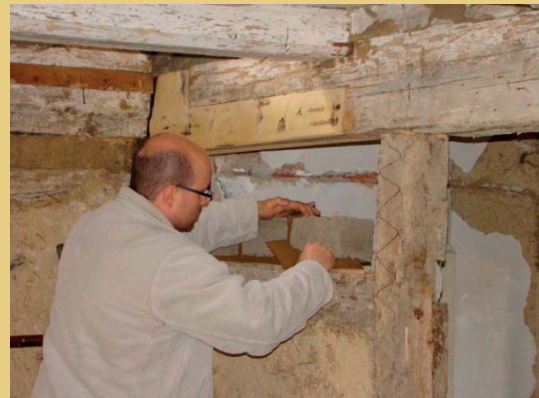
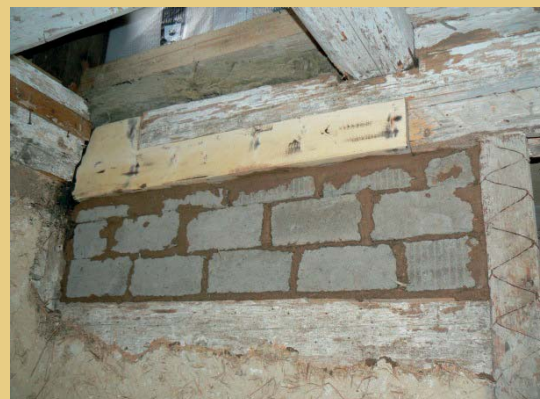
*Nach dem Anschauen des Fachwerkrahms im Zusammenhang mit der Instandsetzung des Deckenbalkens am Westgiebel und dem Anschauen der Strebe erfolgte die Instandsetzung der Ausfachung. Das untere Gefach wurde ausgestakt, ausgeflochten und mit Lehmewurf ausgefüllt. Das obere Gefach wurde, nachdem seitlich keilförmige Latten angebracht wurden, mit Lehmziegeln ausgemauert, die mit Lehmmörtel vermauert wurden.*

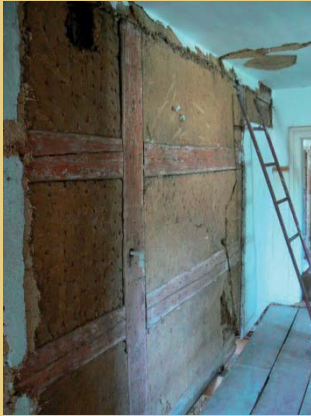
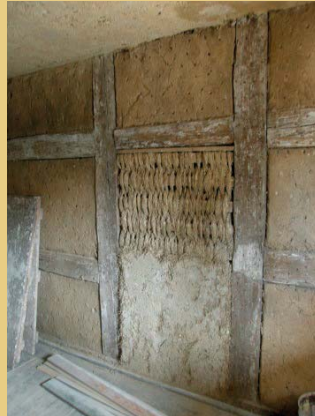
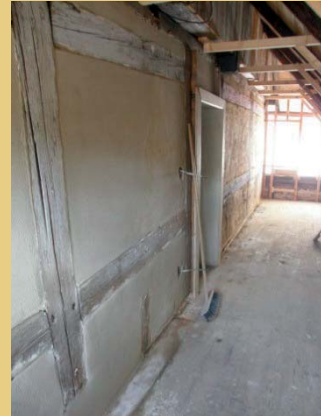
*Foto links: Fachwerkwand unter Innenputz. Foto Mitte: Freigelegtes Strohgeflecht einer während einer späteren Bauphase ausgefachten Türöffnung. Foto rechts: Instant gesetzter Lehmputz an den Ausfachungen der Westwand.*

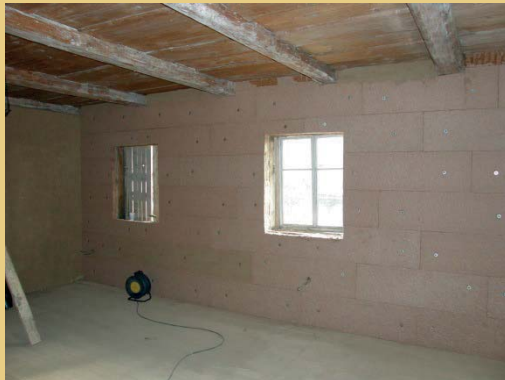
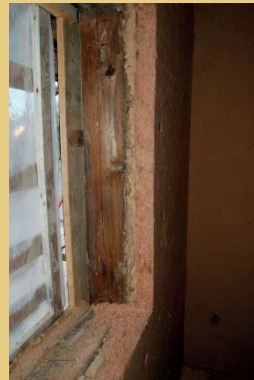
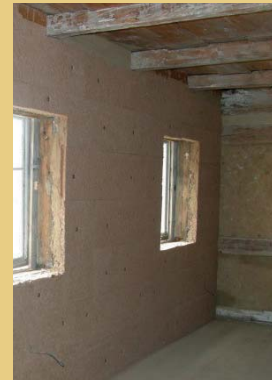
*Die meisten Fachwerk-Außenwände wurden zuerst mit einem Lehmputz ausgeglichen. Danach erfolgte die Anbringung der diffusionsoffenen Holzfaser-Dämmplatten, die abschließend mit einem Lehmfeinputz versehen wurden.*

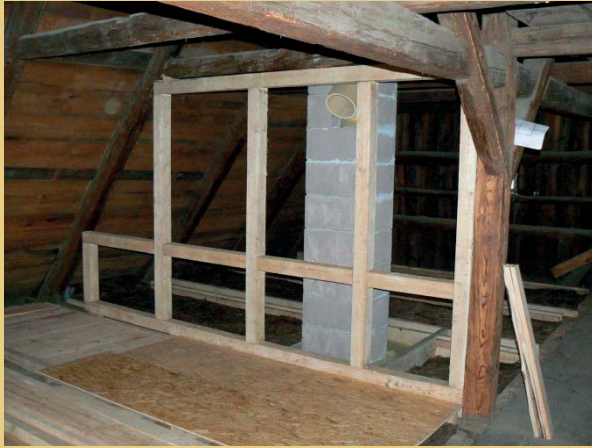
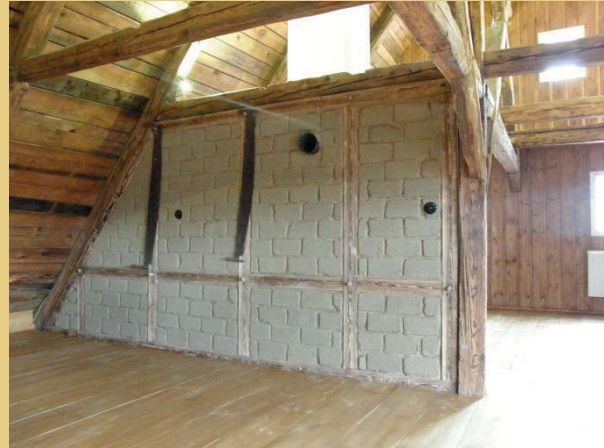
*Im Ostteil des Dachgeschosses wurde eine Trennwand als Fachwerkwand mit Lehmziegelausfacht neu erstellt.*

Die Zwischenwand hinter dem im Dachraum zu installierenden Kaminofen wurde als Fachwerkwand neu erstellt, mit Lehmziegeln und Lehmörtel ausfacht und anschließend auf der Seite der künftigen Küche mit Lehmputz verputzt.

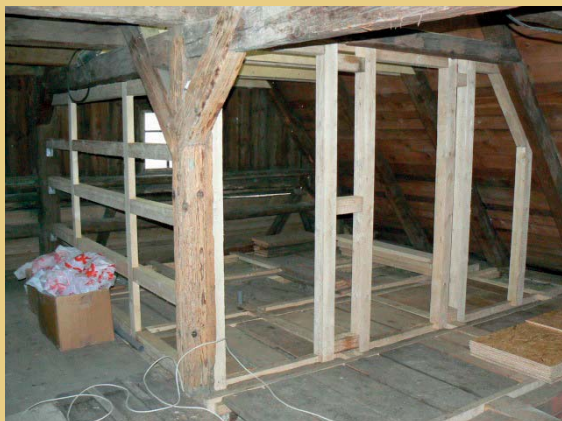
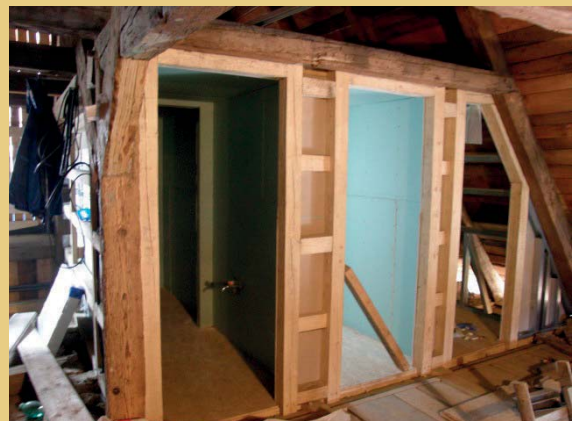
*Im Westteil des Dachgeschosses wurde aus Kanthölzern das Skelett für einen neuen WC-Einbau geschaffen, der innen mit Gipskartonplatten und außen mit Brettern verkleidet wurde.*

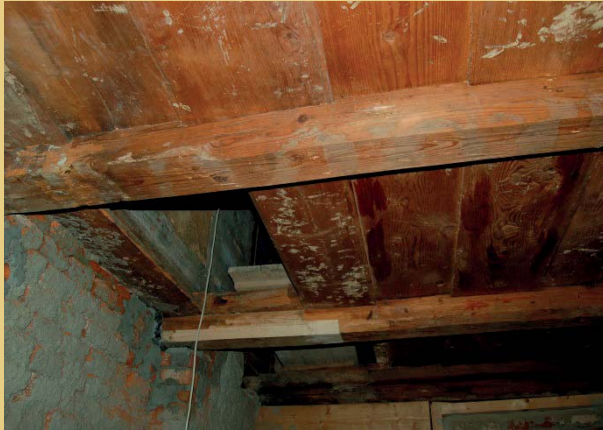
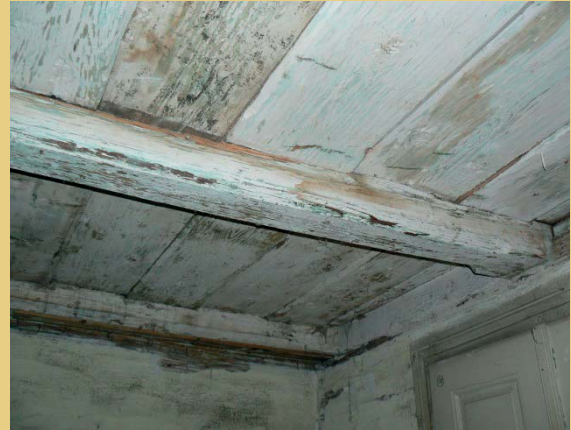
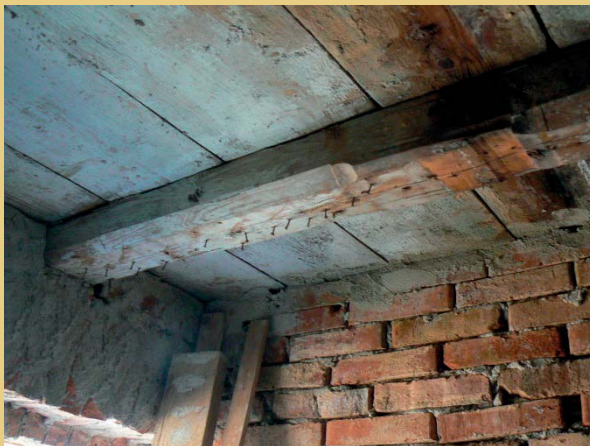
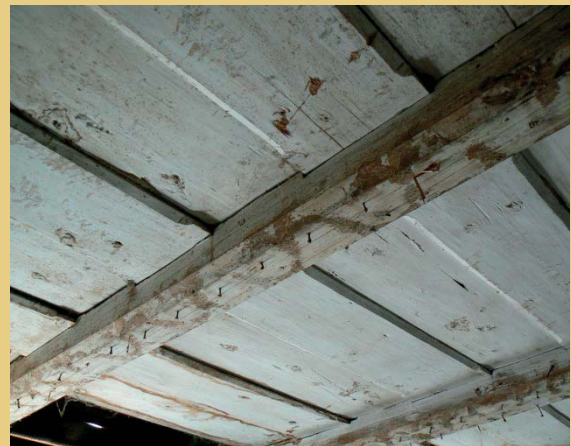
*Beispiele der freigelegten Holzbalkendecken mit Einschüben im Erdgeschoss nach dem Abnehmen der Schalbretter. In einigen Räumen waren die Balken und Einschub Bretter mit einem Kalkanstrich versehen. In anderen Räumen besaßen diese ihre natürliche Farbe. Auf dem Foto rechts unten ist eine Unterbrechung der Zierkante des Deckenbalkens zu erkennen, die auf eine später entfernte Zwischenwand hinweist. Oft wurden die Kanten von Deckenbalken und Einschub Brettern mit einfachen Hohlkehlen oder komplizierteren Profilen verziert.*

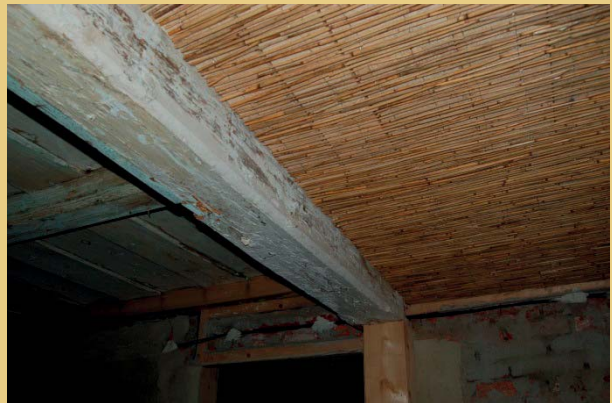
*Im Bereich der ursprünglichen sehr steilen Dachbodentreppe war die aus Lehmwellern bestehende Deckenkonstruktion erhalten. Fotos rechts: Instandsetzung der Decken mit Schilfrohrmatten als Träger für die neu zu erstellenden Kalk- und Lehmputze.*

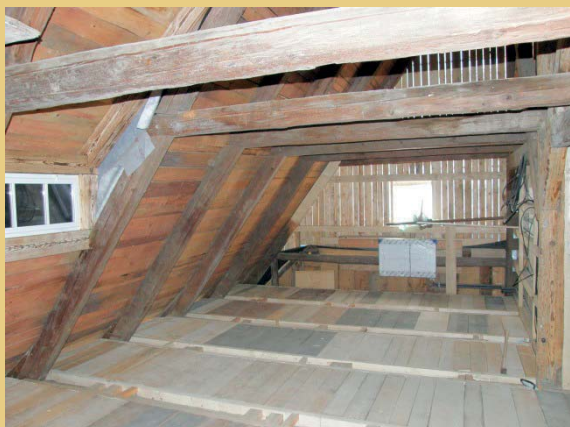
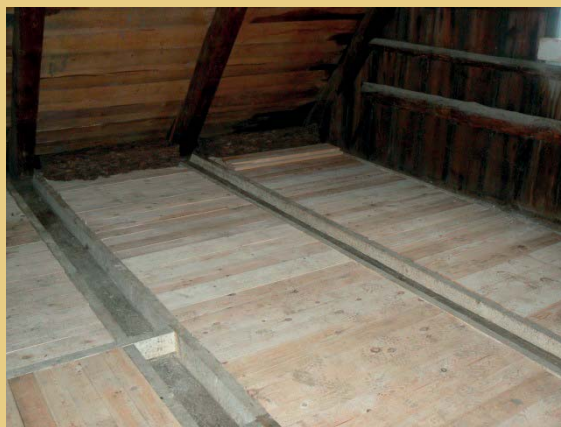
*Im Dachgeschoss wurden die Dämmmatten zwischen den Kanthölzern des Ausgleichsrostes für den neu zu herzustellenden Dielenfußboden verlegt.*

Holzfaserdämmstoff eingeblasen werden ohne dass dafür die Decke flächig geöffnet werden muss. Auch bei Beibehaltung des Windelbodens kann eine Wärmedämmung erfolgen, indem die Dämmmatten zwischen den Kanthölzern des neuen Fußbodenrostes verlegt werden. Diese Lösung wurde auch bei dem zu sanierenden Objekt in Lipová für das Dachgeschoss gewählt.

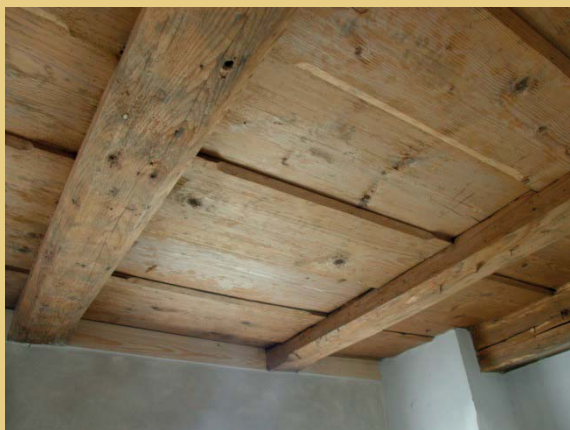
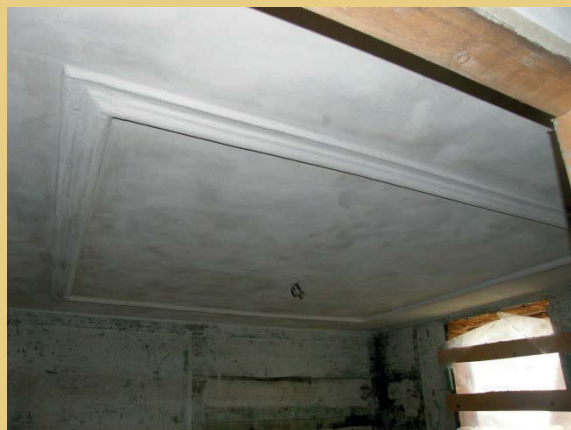
*Foto links: Eine der Einschubdecken, die auch nach der Sanierung sichtbar sind. Nach der Entfernung des Kalkanstrichs wurde diese mit einem farblosen Wachsanstrich versehen. Das Foto rechts dagegen zeigt einen Raum im nordöstlichen Hausteil, in dem nach dem Austausch der Deckenbalken die Decke erneut verputzt und mit einer profilierten Stuckkassette nach vorgefundenen Fragmenten verziert wurde.*

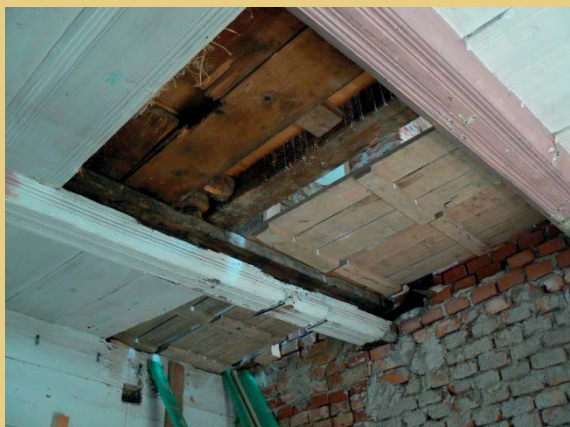
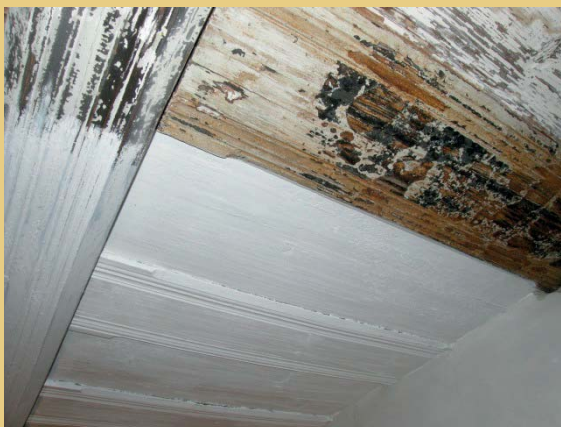
*Foto links: Beschädigter Bereich der sichtbaren Einschubdecke der Stube im Erdgeschoss. Foto rechts: nach dem Entfernen der oberen losen Farbschichten erhielt die gesamte Decke flächig einem weißen Deckanstrich.*

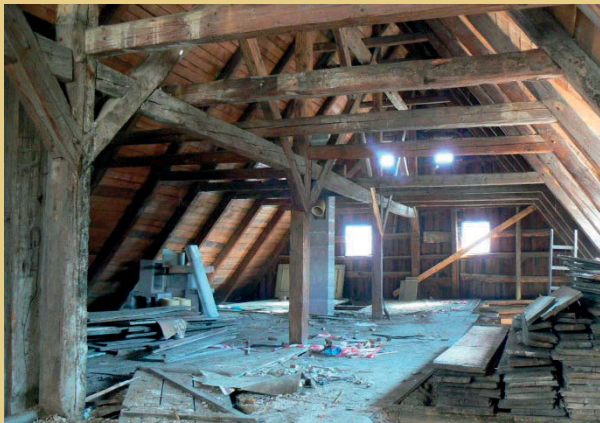
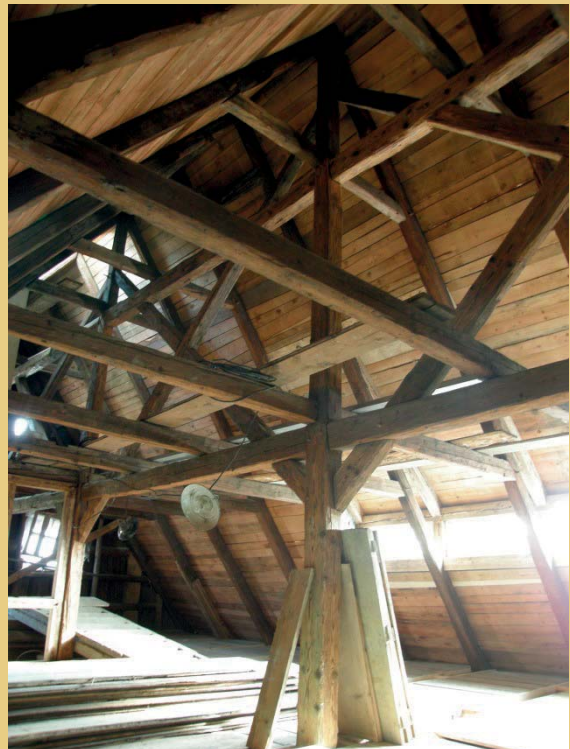
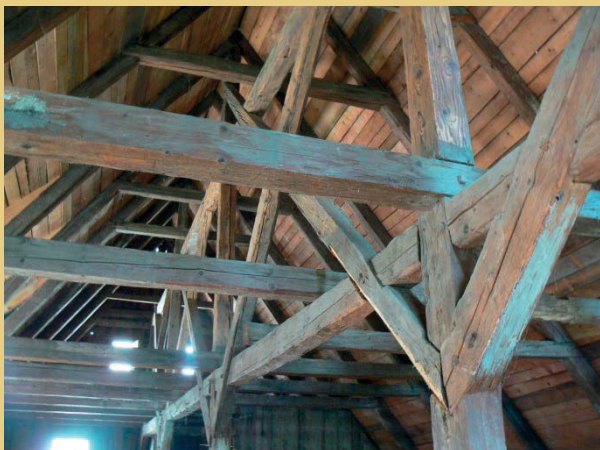
*Nach der Demontage des auf den Kehlbalken aufliegenden Dielenbodens wurde der gesamte Dachraum bis hinauf zum First und die Dachstuhlkonstruktion als solche mit ihren hohen Firstsäulen und Reiterverbänden sichtbar.*

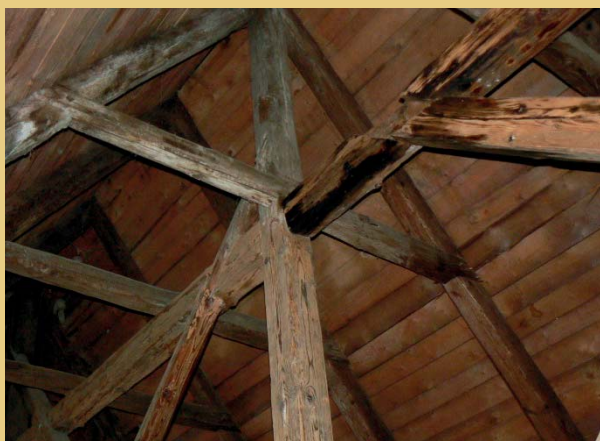
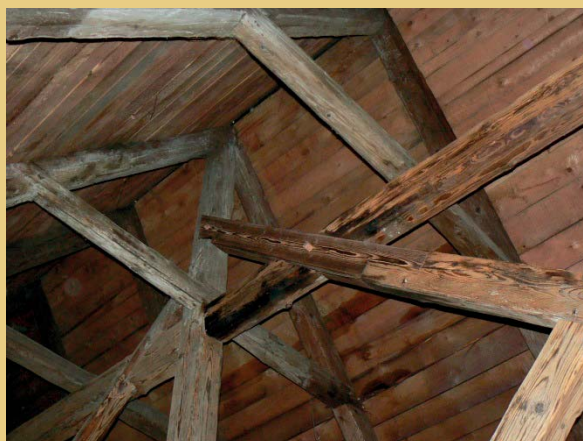
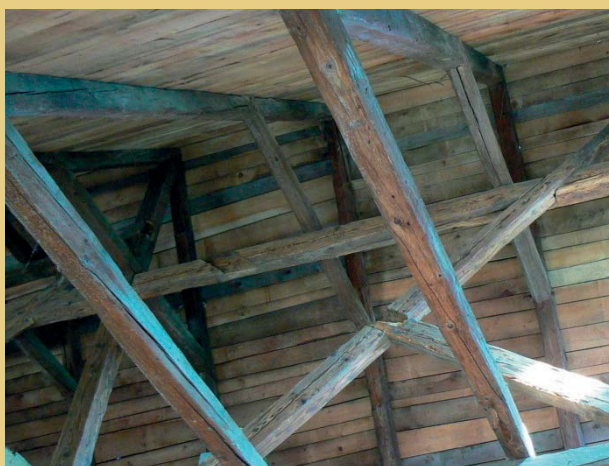
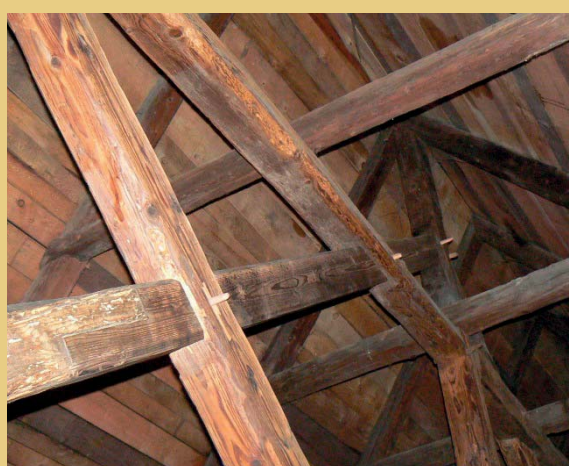
*Fotos links: Zustand vor der Reparatur. Fotos rechts: Zustand nach der Reparatur. Zu sehen sind die angeschuhten Balkenteile bzw. Prothesen des Reiterverbands. Die Verbindungen wurden mit Holznägeln gesichert.*

Das für die zu ersetzenden Balken bestimmte Sägeholz sollte eine gute Qualität besitzen und voll und ganz dem Querschnitt der schadhaften Bauteile entsprechen. Beim Anschauen ist darauf zu achten, dass der angeschuhte Teil exakt an den alten Teil anschließt. Die Oberflächen, vor allem die der neuen gesägten Teile, sollten, wenn diese sichtbar bleiben sollen, von Hand nachbearbeitet werden (Anpassen des Balkenquerschnitts durch Abbeilen bzw. Versäubern mittels Handhobel oder

Zugmesser). Am besten ist natürlich die Verwendung handbehauener Balken. Müssen alte Holzverbindungen erneuert werden, sind ausschließlich die ursprünglichen Verbindungen ohne Verwendung moderner Materialien, d.h. mit Holznägeln gesicherte Zapfen- oder Blattverbindungen zu verwenden und derartige Verbindungen auch bei Anschuhungen oder Aufdoppelungen anzuwenden. Müssen eiserne Verschraubungen eingebaut werden, so sollten deren Enden entweder in die Balken eingelassen und gedeckelt werden oder viereckige Muttern und Unterlegscheiben verwendet und mit einem schwarzen grafitfarbenen Anstrich versehen werden. Sind nur lokale Schäden vorhanden, können die betroffenen Stellen nach dem Heraussägen der schadhaften Partie mit manuell bearbeiteten Prothesen aus gesundem Holz ausgebessert und mit Holznägeln befestigt werden. Die Wahl der jeweiligen Holzverbindung hängt von der Art des Bauteils und dessen statischer Beanspruchung ab, damit die Verbindung ausreichend belastbar ist. Es ist daher sinnvoll einen Zimmermann zurate zu ziehen, der über ausreichende Erfahrungen bei der Reparatur historischer Holzkonstruktionen und Anwendung traditioneller Holzverbindungen verfügt.

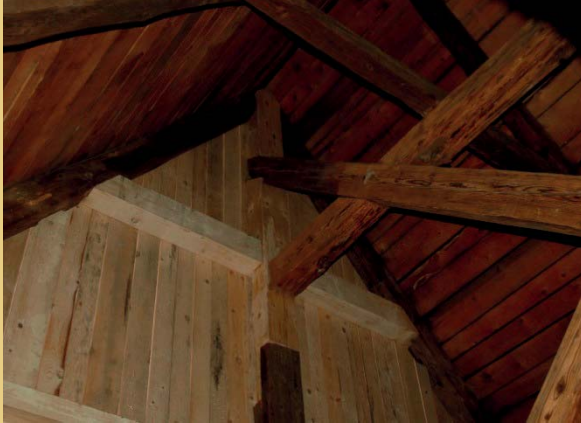
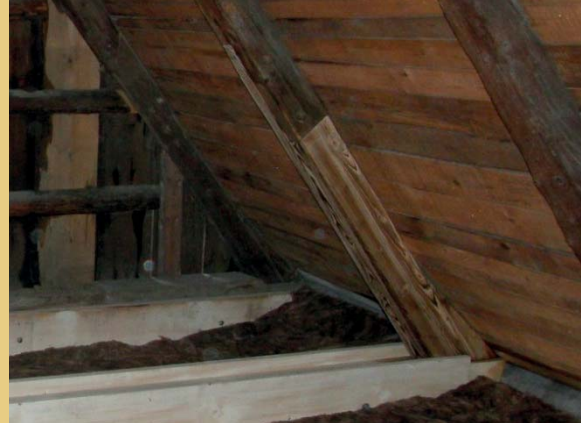
*Foto links: Erneuerter Hahnenbalken und oben angeschuhte Firstpfette am Westgiebel. Foto rechts: Angeschuhter Sparren an der südlichen Traufseite. Ebenfalls zu sehen ist die Verstärkung der Deckenbalken durch beigelegte Bohlen, die gleichzeitig die Auflage des neuen Dielenfußbodens bilden.*

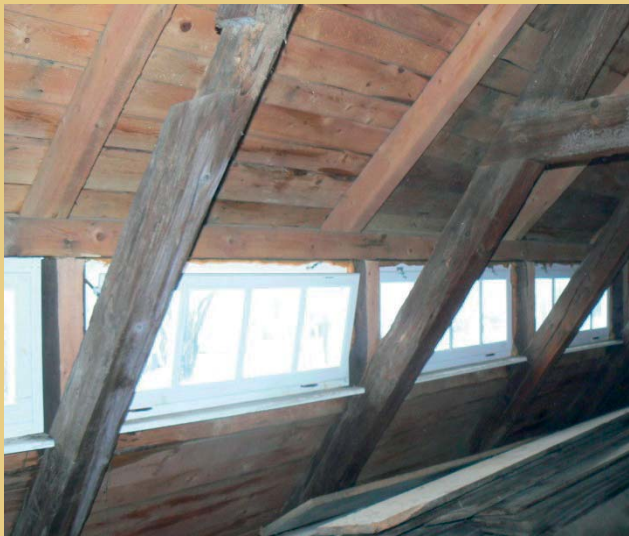
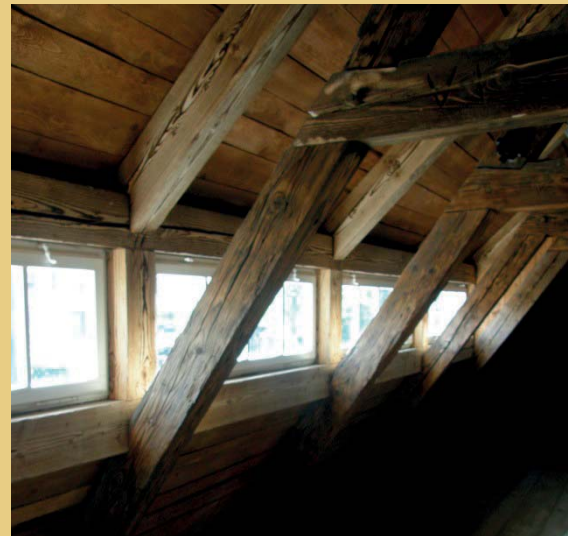
*Foto links: Neuzeitliche Konstruktion der Hechtgaube aus der Zeit der letzten Dachinstandsetzung im Jahr 2002. Foto rechts: Neu erstellte Hechtgaubenkonstruktion mit auf der Gaubenpfette innen aufliegenden Gaubensparren und angeschuhtem Kehlbalken.*

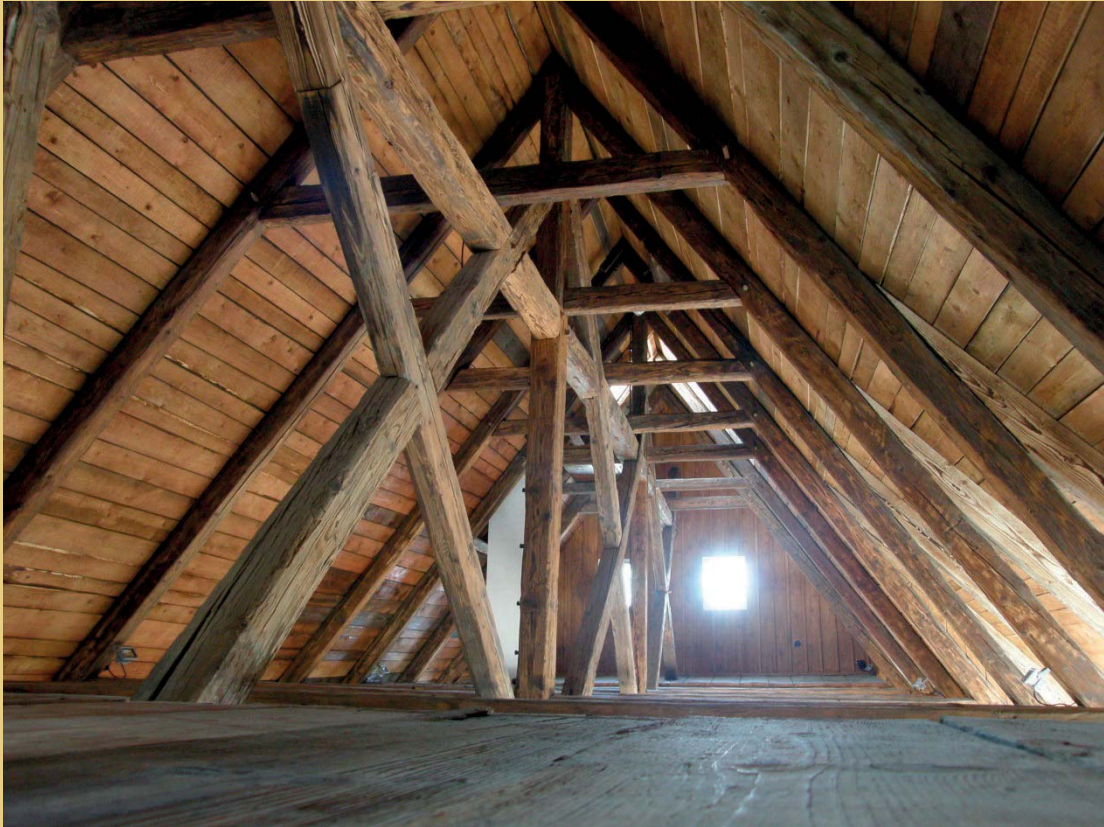
*Ansicht des oberen Teils des Dachraums von dem wieder auf den Kehlbalken am Westgiebel eingebauten Zwischenboden aus mit Blickrichtung nach Osten.*

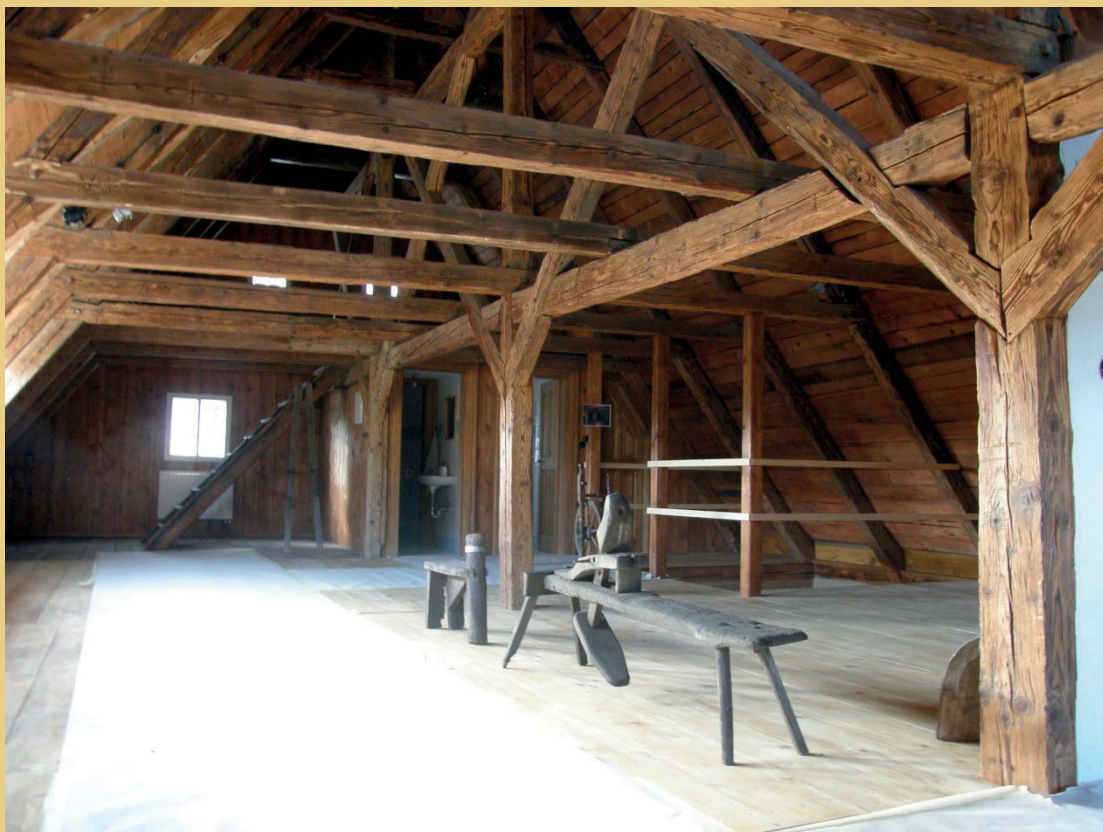
*Ansicht des Dachstuhls vor der Behandlung mit farblosem Naturöl.*

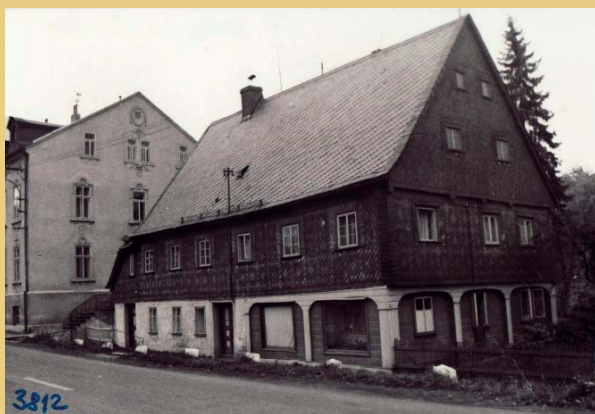
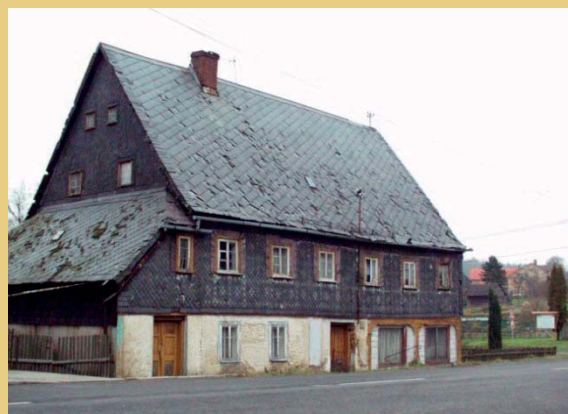
Das Dach des Hauses war ursprünglich zweifelsfrei mit Schindeln gedeckt, die in der zweiten Hälfte des 19. Jahrhunderts durch eine grauschwarze Schiefereindeckung mit rechteckigen Schablonen ersetzt wurde. Diese Entwicklung ist sowohl für den Schluckenauer Zipfel als auch das gesamte Verbreitungsgebiet des Umgebindehauses typisch. Wegen ihres schlechten Zustands wurde die Schiefereindeckung im Jahr 2004 durch Zementfaserschablonen ersetzt.

*Beide Fotos zeigen die ursprüngliche Schiefereindeckung, links im Zustand von 1978 und rechts vor 2001.*

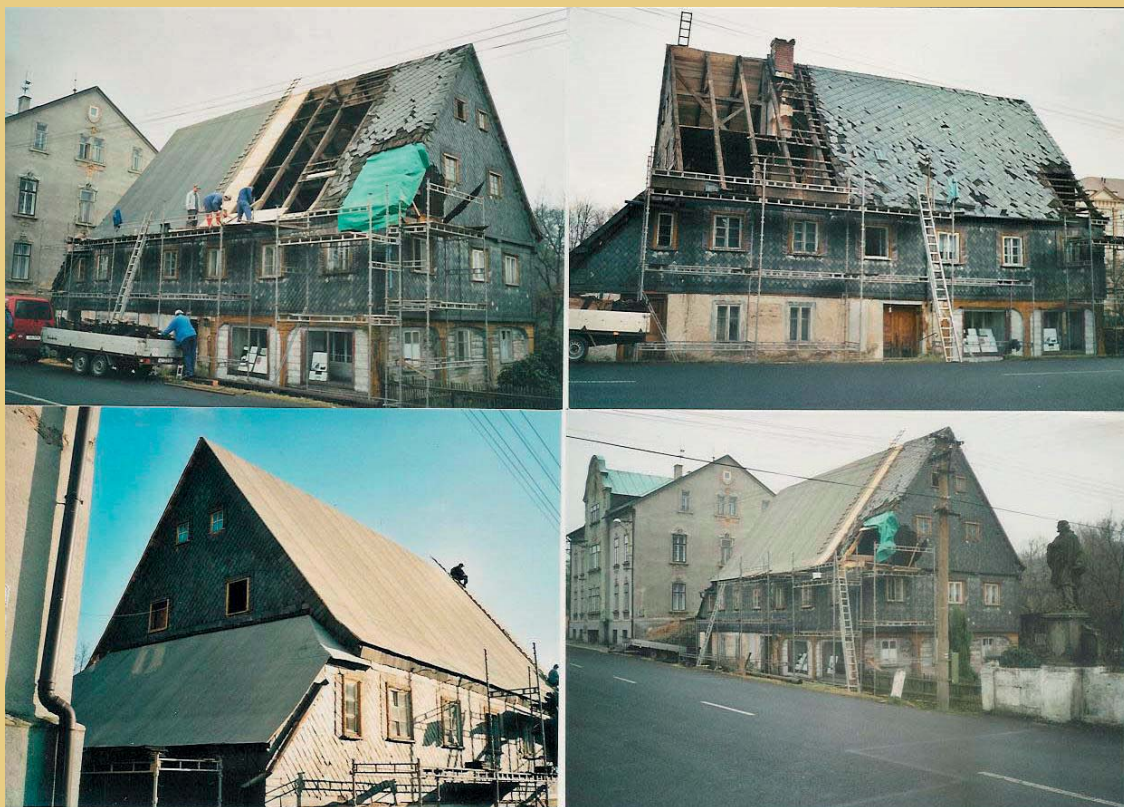
*Fotos von der Instandsetzung der Dachhaut und Neueindeckung mit Zementfaserplatten im Jahr 2004.*

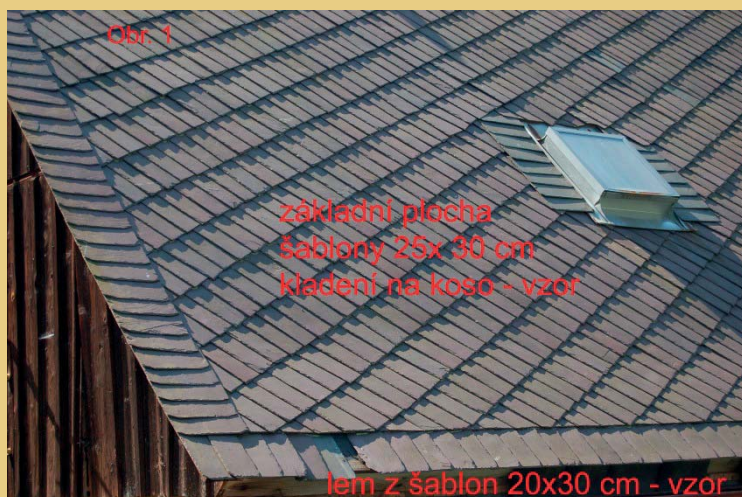
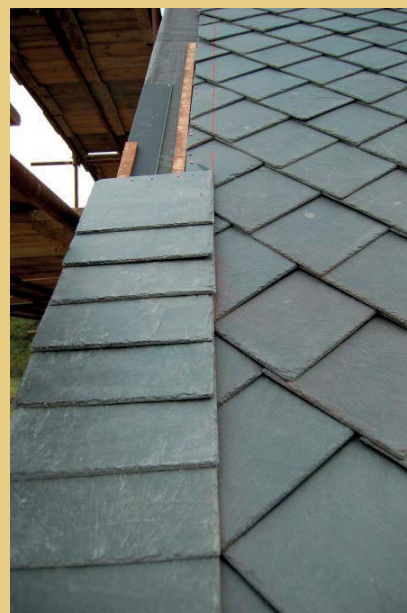
Foto links: Verlegevorlage für die Neueindeckung. (Bildbeschriftung: Plattenformat 25 x 30 cm, Rechteckdeckung, Einfassung an Traufe und Ortgang mit Platten 20 x 30 cm - Vorlage). Foto rechts: Beginn der Dachdeckerarbeiten.

Bei der Planung der Sanierungsarbeiten wurde entschieden, dem Haus wieder sein authentisches Erscheinungsbild zurückzugeben und wieder mit Schiefer einzudecken. Wichtig dabei war die Einhaltung sowohl des regional typischen Formats als auch der Art der Deckung. Die neue Eindeckung mit einem Plattenformat von 23 x 30 cm in schwarzgrauer Farbe wurde von einem deutschen Handwerksbetrieb ausgeführt. Die Art der Deckung wurde während der Bauarbeiten in Form einer Fotodokumentation korrekt eingedeckter anderer Gebäude konkretisiert.
