## Bericht zur Sanierung des denkmalgeschützten Umgebindehauses Nr. 424 in Lipová.

**Bericht zur Sanierung  
des denkmalgeschützten Umgebendehauses Nr. 424  
in Lipová u Šluknova**

*Verfasser: Ing. arch. Tomáš Efler, Mgr. Miroslav Kolka*

*Lipová u Šluknova 2013*

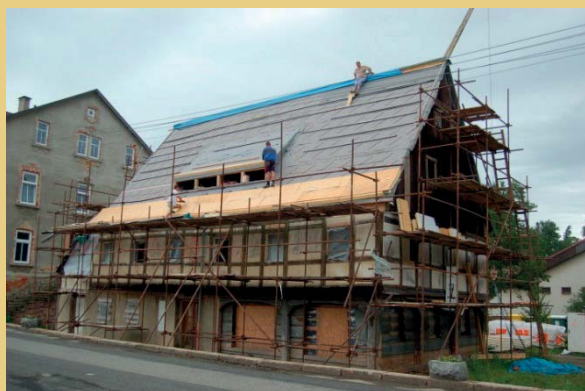
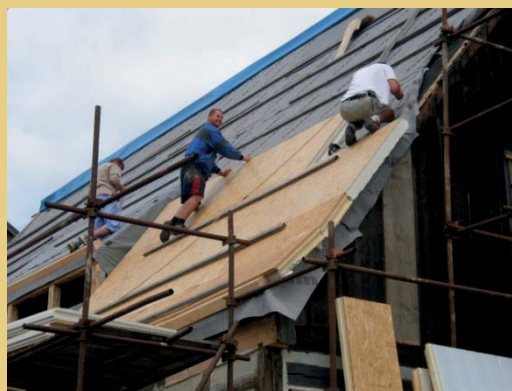
Die Fotos dokumentieren die Montage der Wärmedämmplatten im Juli 2011.

Besonders wichtig für ein gutes Gesamtergebnis sind die Details der Eindeckung, d.h. vor allem die korrekte Eindeckung von Ortgang und Traufe mit Platten ohne dass Blechteile, die den Gesamteindruck des Daches erheblich stören, sichtbar bleiben. Eingedeckt wurde in aufsteigenden Reihen auf der Ecke stehend. Eingefasst wurden die Dachflächen mit Schieferplatten im Format 20 x 30 cm. Die Eindeckung muss dabei auch im Bereich des Übergangs zu den Aufschieblingen übergangslos erfolgen. Bei den Dachdeckerarbeiten wurden die Platten anfangs am Übergang zugerichtet, was sich negativ auf das Erscheinungsbild des Daches auswirkte, so dass die Deckung wieder aufgenommen und neu verlegt werden musste, damit ein entsprechendes Ergebnis erzielt werden konnte. Die Dachschräge wurde mit speziellen Dämmplatten (hier Hartschaumplatten BAUDER PIR, artgleiche Platten BACHL Tecta PUR) isoliert, die durch die ursprüngliche Bretterschalung hindurch an den Sparren angeschraubt wurden. Die neue Schiefereindeckung wurde an den OSB-Platten befestigt, die die Oberfläche der Wärmedämmplatten bilden.

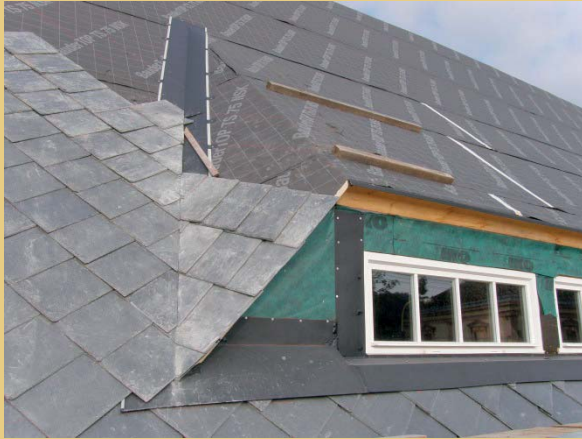
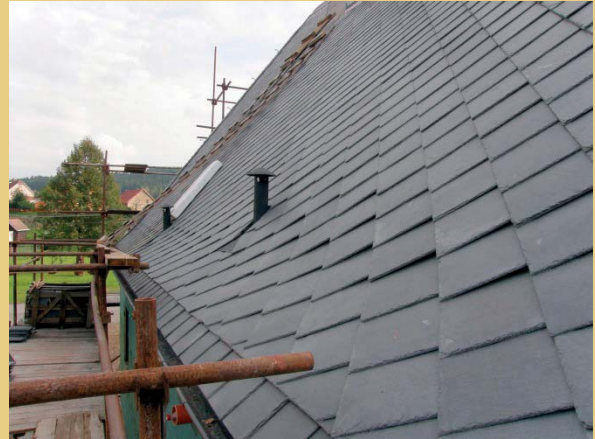
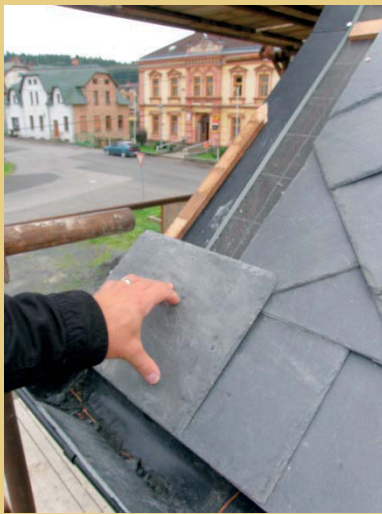
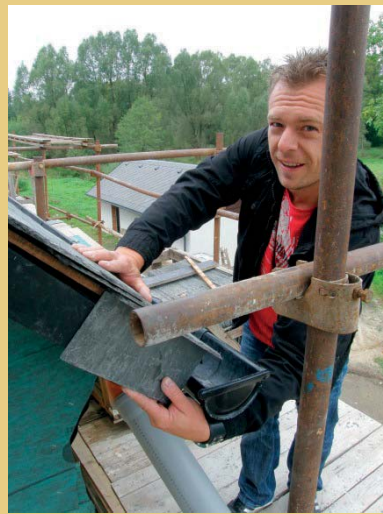
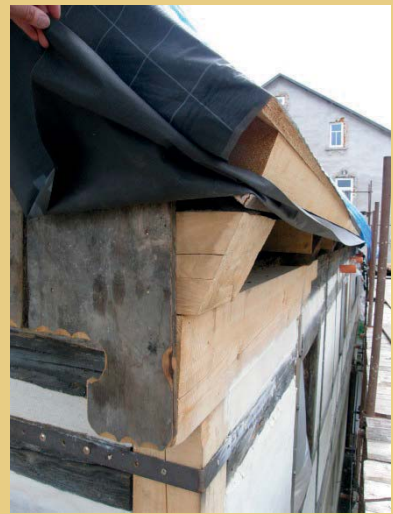
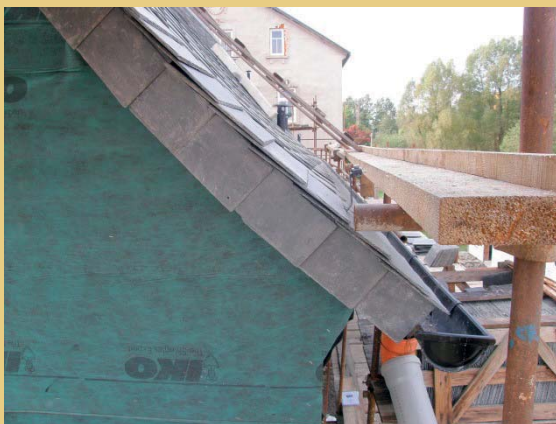
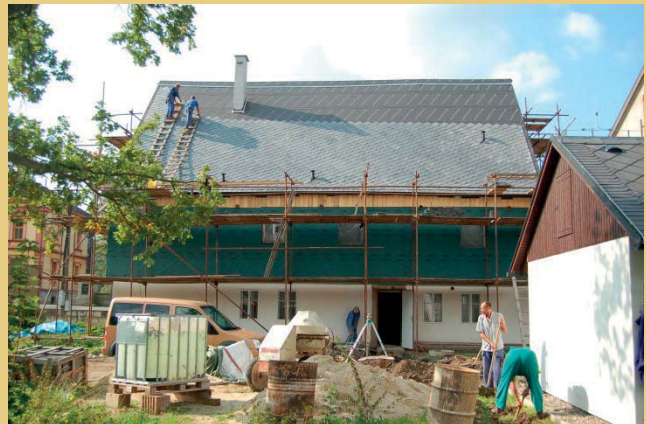
*Die Eindeckung des Dachs erfolgte im August und September 2011. Die Fotos zeigen die Ausführung von einzelner Details insbesondere die Einfassung der Dachfläche und Ausführung des Ortgangs.*

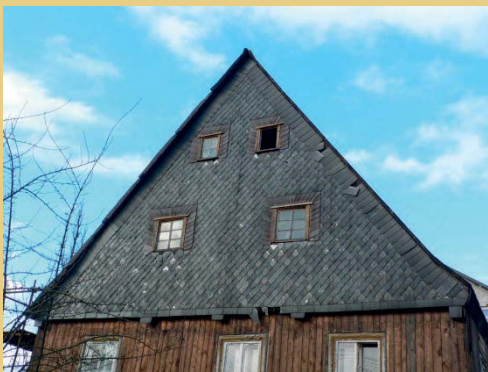
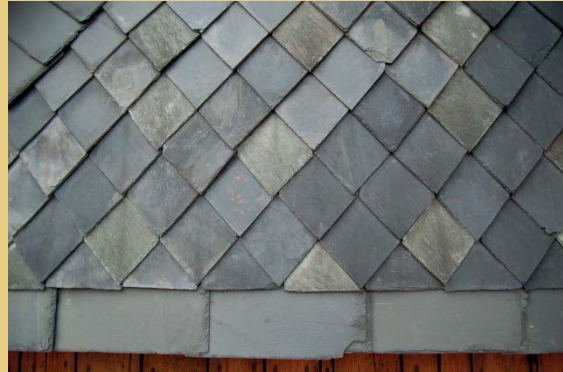
*Zustand der ursprünglichen Schieferverkleidung des Giebels im Jahr 2010.*

Die erhaltene Schieferverkleidung war an einigen Stellen bereits recht stark beschädigt, so dass eine Neuverlegung notwendig war. Die einzelnen Platten wurden nach der detaillierten fotografischen Dokumentation des ursprünglichen Zustands vorsichtig abgenommen und nach Farbton sortiert. Ein Problem stellte dabei, wie auch bei der Erneuerung der Verschieferung des Fachwerkgeschosses, der schlechte Zustand bestimmter Schieferplattentypen dar, da im Handel kein vergleichbares Material angeboten wird. Günstiger wäre eine lokale Neuverlegung gewesen, da hierbei weitaus mehr ursprüngliches Material hätte erhalten werden können.

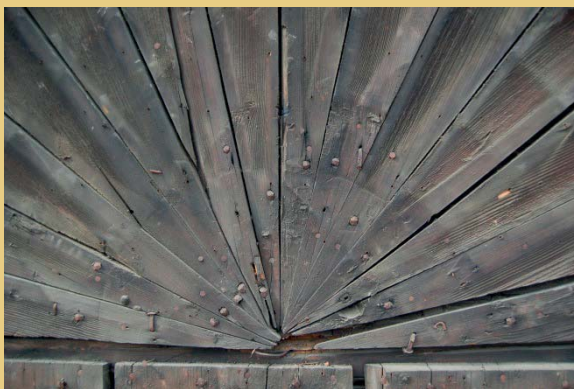
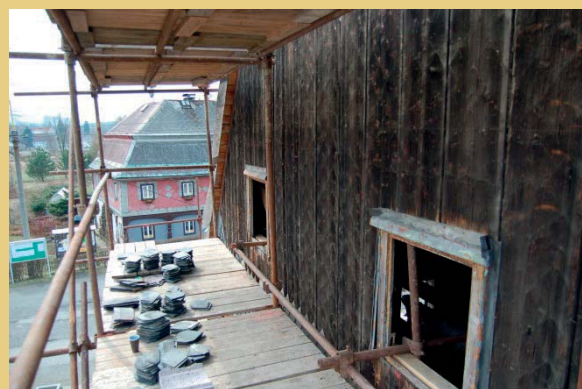
Bei der Demontage der Verschieferung wurde die ursprüngliche Giebelverbretterung aus besonders breiten Brettern freigelegt, die noch Spuren der Decklatten aufwies. Die Bretter waren, bis auf den oberen Teil des Giebels senkrecht verlegt, wo eine Giebelzier mit Sonne vorhanden ist. Befestigt waren die Bretter mit massiven geschmiedeten Nägeln. Da es sich hierbei um einen wertvollen Beleg für das ursprüngliche Aussehen des Hauses handelt, wurde die Instandsetzung der einzelnen Teile des Dachstuhls und Giebels so konzipiert, dass die Demontage der Verbretterung vermieden werden konnte, die dabei zweifelsohne Schaden genommen hätte.

*Foto links: Brettersonne nach der Demontage der Verschieferung im April 2011.  
Foto rechts: Demontage, Sortierung und Zwischenlagerung der Schieferplatten auf den Gerüstböden*

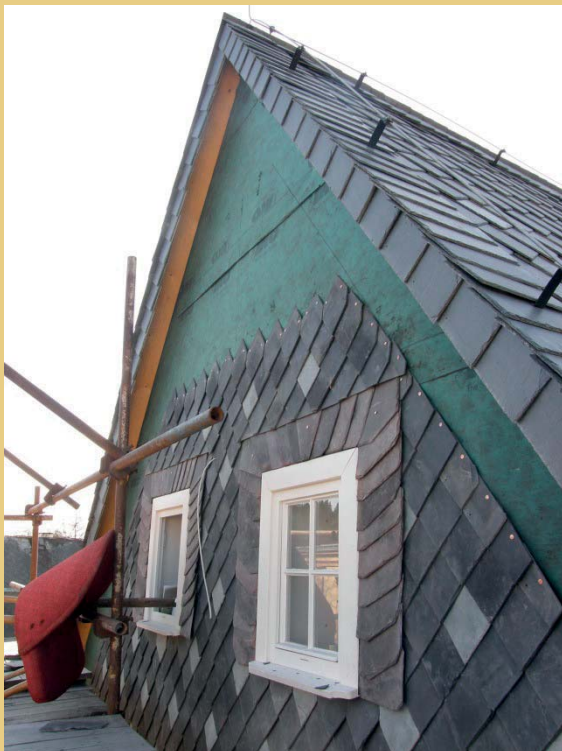
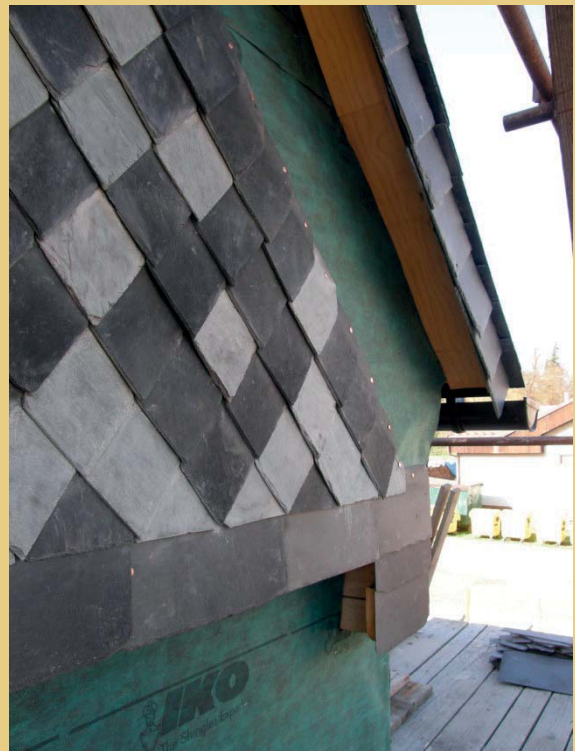
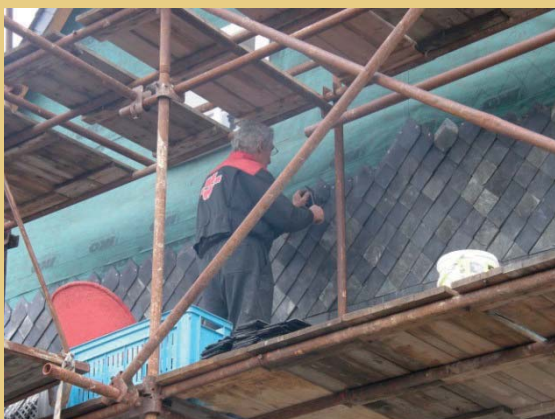
*Verlauf der Rekonstruktion der Giebelverschieferung im April und Mai 2012. Das Foto unten zeigt die Arbeiten am hinteren Giebel.*

Die Neuverlegung der Verkleidung erfolgte entsprechend dem ursprünglichen Muster nach einfachen, in die Maßzeichnungen der Giebel integrierten Skizzen. Fotografisch belegt wurde der ursprüngliche Zustand durch Fotos aus dem Jahr 2005 und späteren Jahren (Datierung anhand des Erhaltungszustand des Giebels) sowie anhand von Archivbildern.

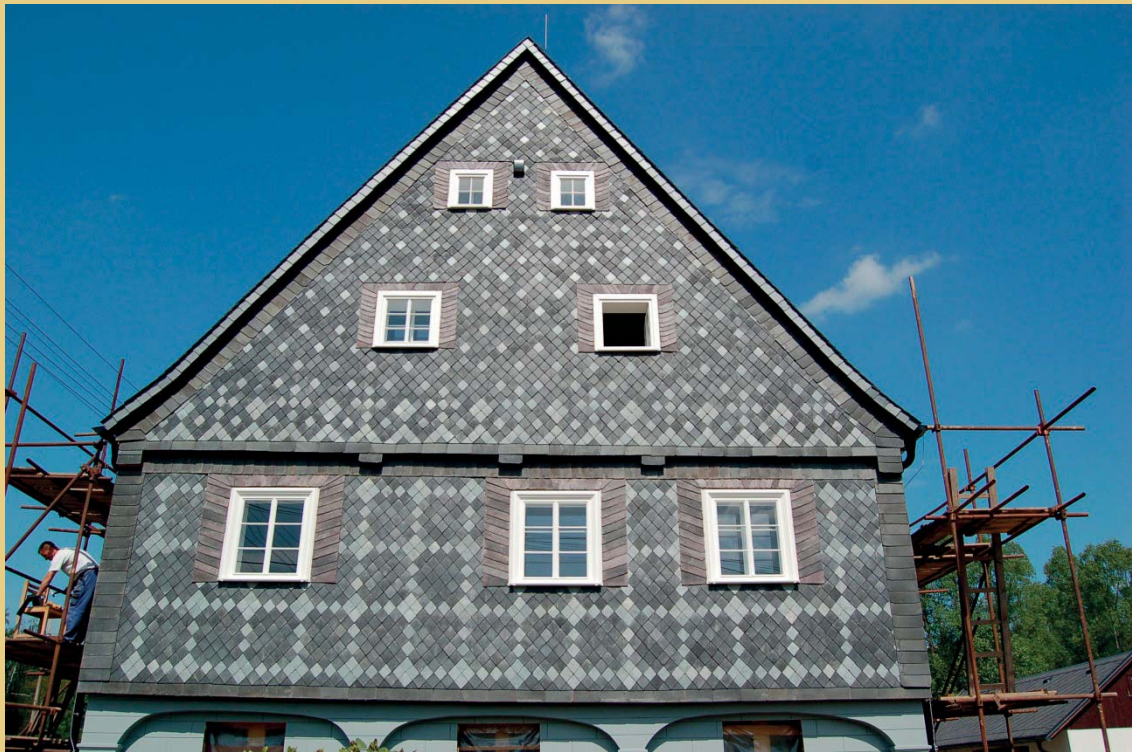
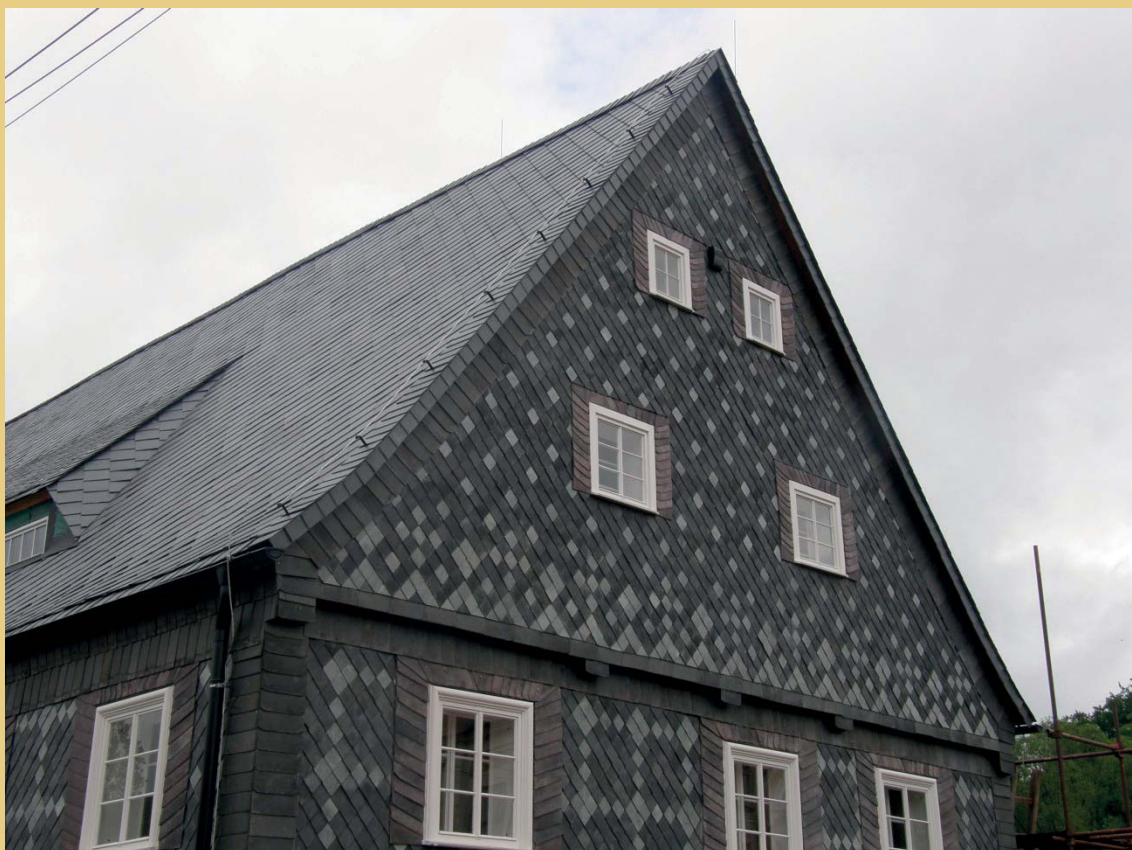
*Der straßenseitige Giebel nach dem Abschluss der Rekonstruktion der Schieferverkleidung im Mai 2012.*

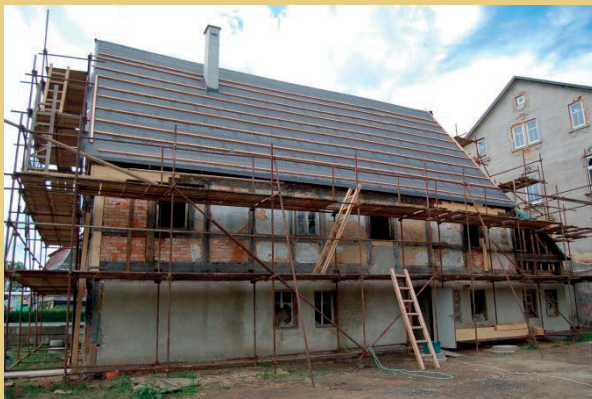
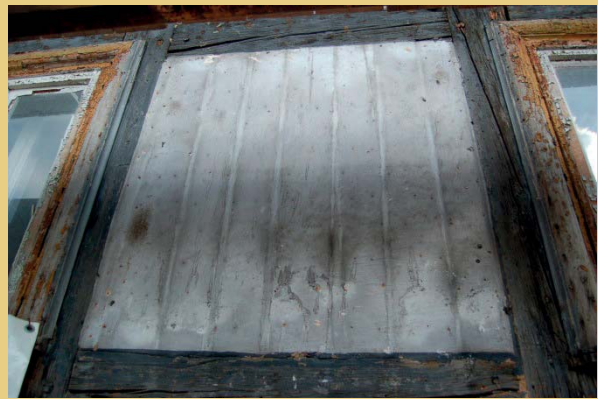
*Ansicht der Hausrückseite nach dem Freilegen der Fachwerkwände im Obergeschoss (03 - 05/2012). Wie das Foto rechts zeigt, ist am Fachwerk ein jüngerer graublauer Anstrich und in den Gefachen ein hellgrauer Anstrich mit dunklem Einfassungstreifen erhalten. Auf dem Foto links sind, vor allem im Bereich der Stube mit Wandbemalung (drei Felder ganz links), Ziegelausfachungen zu erkennen. Die übrigen Gefache sind ausgestakt, mit Stroh ausgeflochten und mit Lehm verstrichen.*

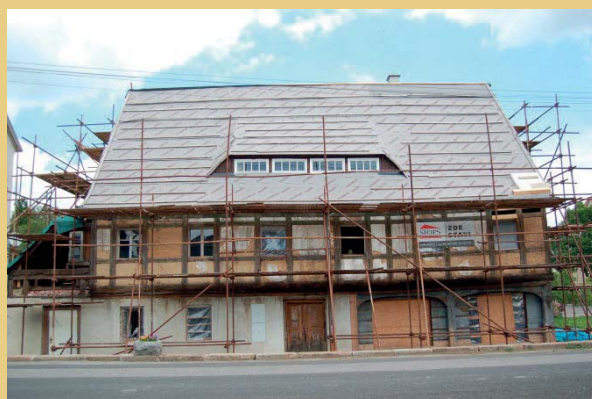
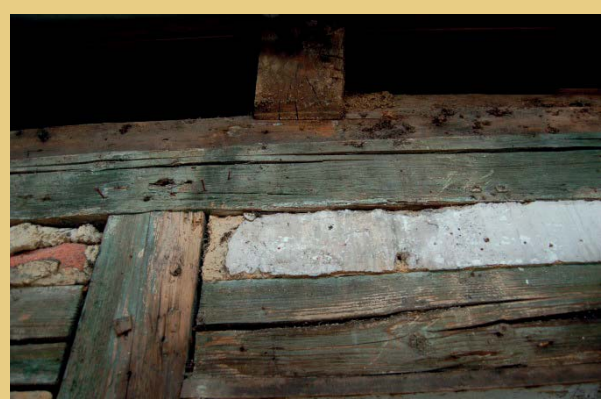
*Ansicht der straßenseitigen Längsseite nach dem Freilegen des Fachwerks (April bis Mai 2012). Wie das Fotos rechts belegt, besitzt das Fachwerk hier einen älteren grünen Anstrich und weiße Putzflächen in den Gefachen.*

Ursprünglich war die Schieferverkleidung auf einer senkrechten Schalung aus schmaleren Brettern mit Hilfe üblicher Nägel befestigt. Da von Schäden an der Fachwerkkonstruktion auszugehen war, wurde die Verkleidung und Schalung abgenommen und anschließend das Fachwerk instand gesetzt. Die Schieferplatten wurden vorsichtig demontiert und nach Format und Farbe sortiert. Der originale Zustand wurde fotografisch detailliert dokumentiert. Ein Problem bei der Erneuerung der Verschieferung war der schlechte Zustand bestimmter Schieferplattentypen, da im Handel kein vergleichbares Material angeboten wurde. Einzige Möglichkeit im Falle einer Nichtbeschaffbarkeit ähnlicher Farbtöne wäre den Schiefer zu einfärben, was in der Vergangenheit ebenfalls üblich war. Glücklicherweise konnte aber alter Schiefer von einem anderen Gebäude erworben und wiederverwendet werden. Die am hinteren Giebel fehlende Menge an schwarzgrauem Schiefer wurde durch Zurichten der vom Dach übrig gebliebenen Schieferplatten ergänzt.

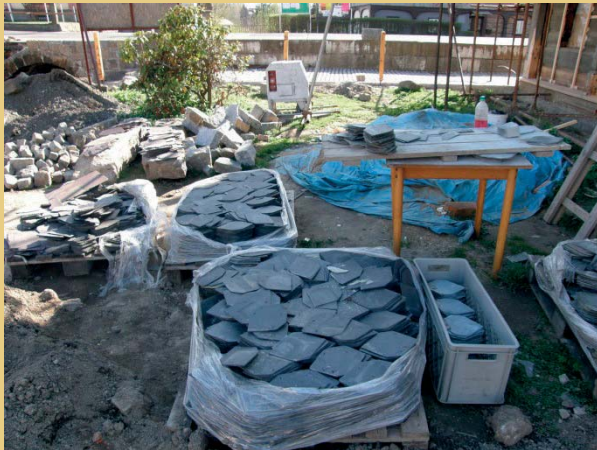
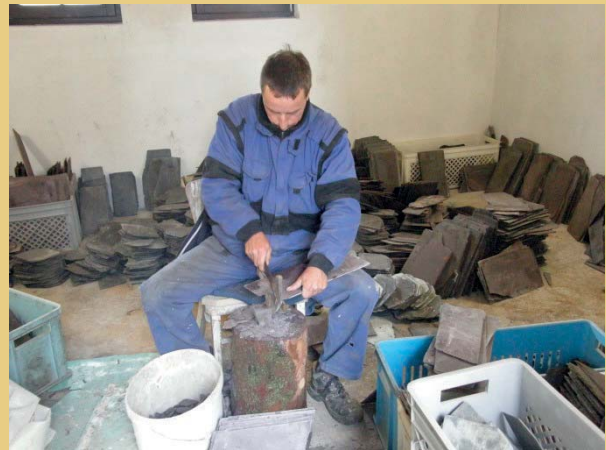
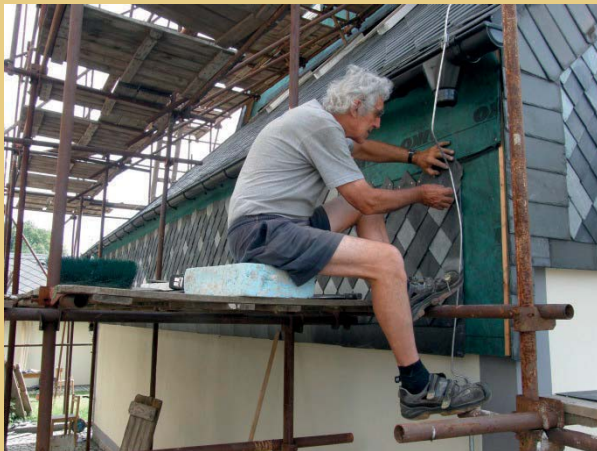
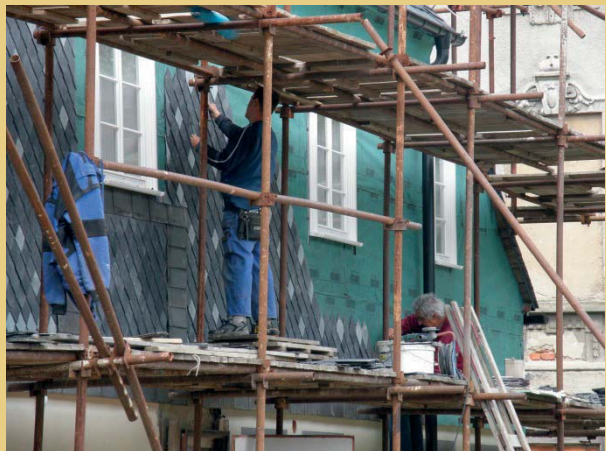
*Arbeiten bei der Rekonstruktion der Schieferverkleidung, Zurichten und Verlegen der Schablonen (April bis Mai 2012)*

Die Neuverlegung der Schieferverkleidung erfolgte entsprechend dem vorherigen Zustand mithilfe einfacher Skizzen in den Maßzeichnungen der jeweiligen Hausseiten. Fotografisch belegt wurde der ursprüngliche Zustand durch Fotos aus dem Jahr 2005

und späteren Jahren (Datierung anhand des Erhaltungszustand des Giebels) sowie anhand von Archivbildern. Die Grundfläche besteht auf allen Seiten aus schwarzgrauen kleinformatigen Schablonen (Rechteck mit gekappten Ecken). Die Flächen als solche sind von großformatigen schwarzgrauen Rechteckplatten eingefasst. Das Muster besteht aus grauen bis schwarzgrauen kleinformatigen Schablonen. Für die Begleitstreifen an den Fenstern wurde violetter Schiefer mit unregelmäßigem Format verwendet. Das komplizierteste Muster befindet sich auf der zur Straße weisenden Giebelseite und besteht aus im Rechteck angeordneten Rauten mit aus 4 Schablonen bestehenden größeren Rauten an den Ecken. Die Verschieferung ist eines der wichtigsten Schmuckelemente des Hauses.

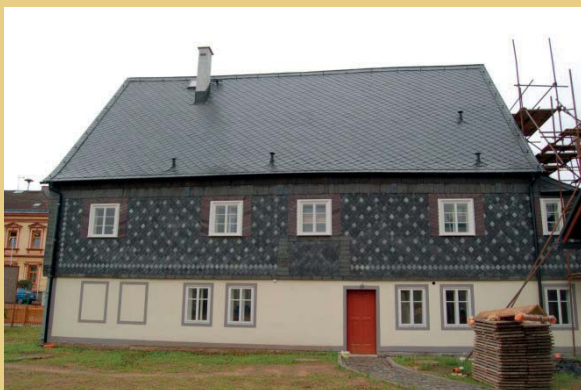
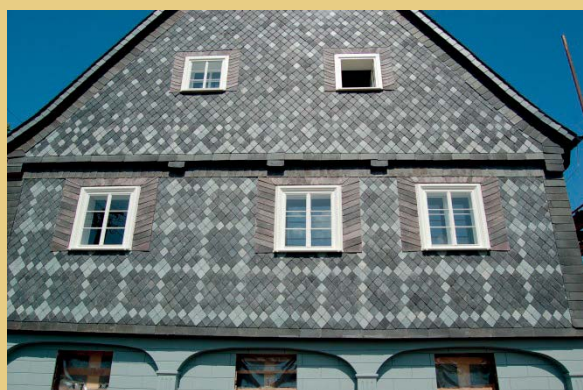
*Rückseite und Straßengiebel nach der Rekonstruktion der Verschieferung (Mai bis Juli 2012)*

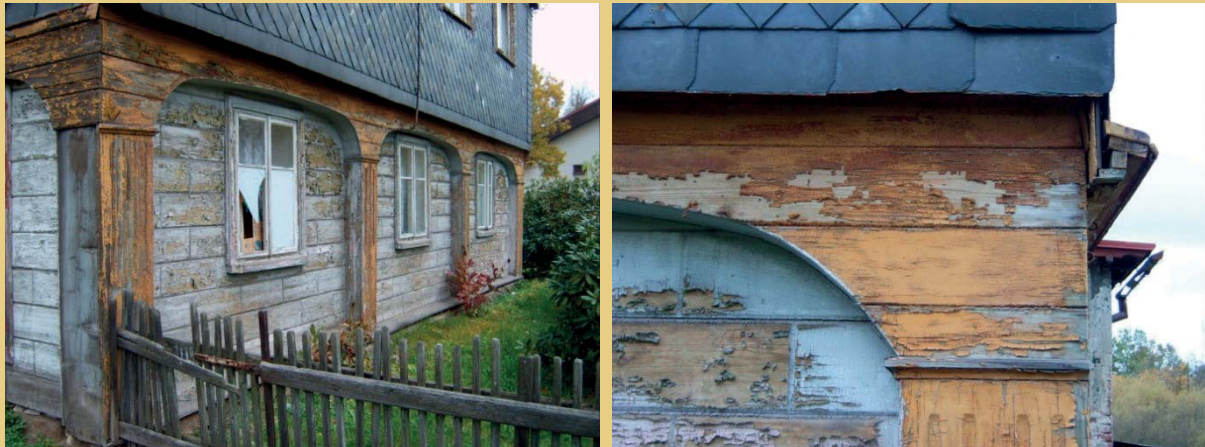
*Foto links: Straßengiebel mit verkleideter Blockstube.*

*Foto rechts: Detail der Hausecke an der Hausvorderseite. Zustand im Jahr 2005.*

Die Verkleidung wurde zum Zwecke des Austauschs beschädigter Partien der Blockstube vollständig entfernt, wobei von der ursprünglichen Verkleidung nur Musterstücke deponiert wurden. Besser wäre es gewesen, die Verkleidung nur im unerlässlichen Umfang zu entfernen, wobei beschädigte Teile durch Kopien hätten ergänzt werden können. So jedoch musste die gesamte Verkleidung anhand der eingelagerten Muster neu angefertigt werden. Wichtig ist die Beibehaltung der Brettbreite und -stärke, der Verbindungen und Nutung entsprechend dem Original.

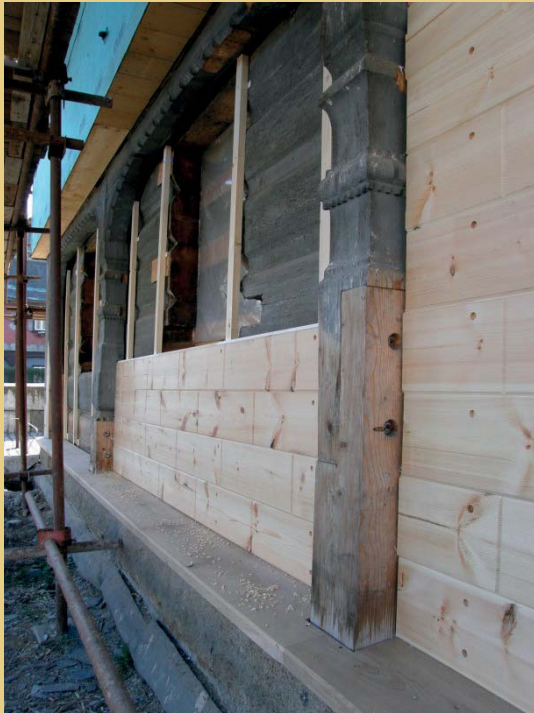
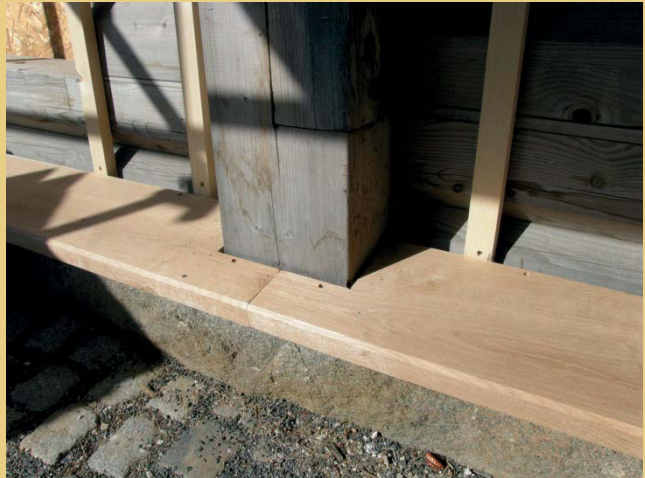
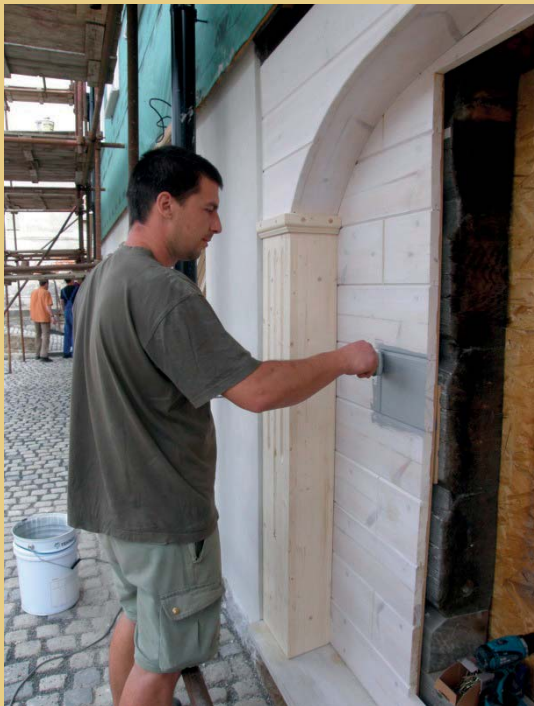
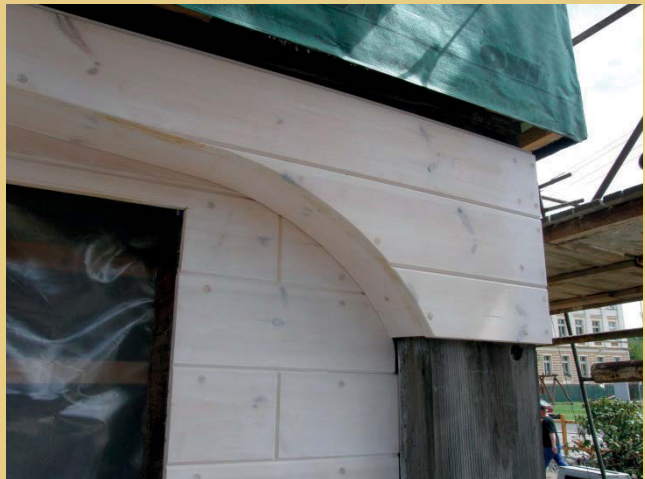
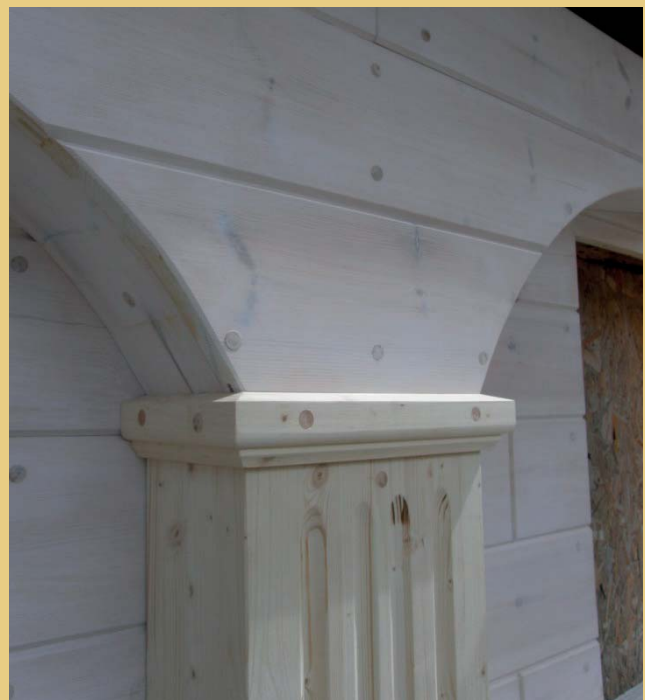
*Rekonstruktion der Blockwandverkleidung  
im Juni und Juli 2012.*

Jahrhunderts erfolgten. Bezugnehmend auf die ermittelten Sachverhalte wurde für den Anstrich ein monochromer heller graugrüner Farbton festgelegt, der auch gut mit der Farbigkeit der Fenster, Auslagen und Schieferverkleidung des Stockwerks harmonisiert.

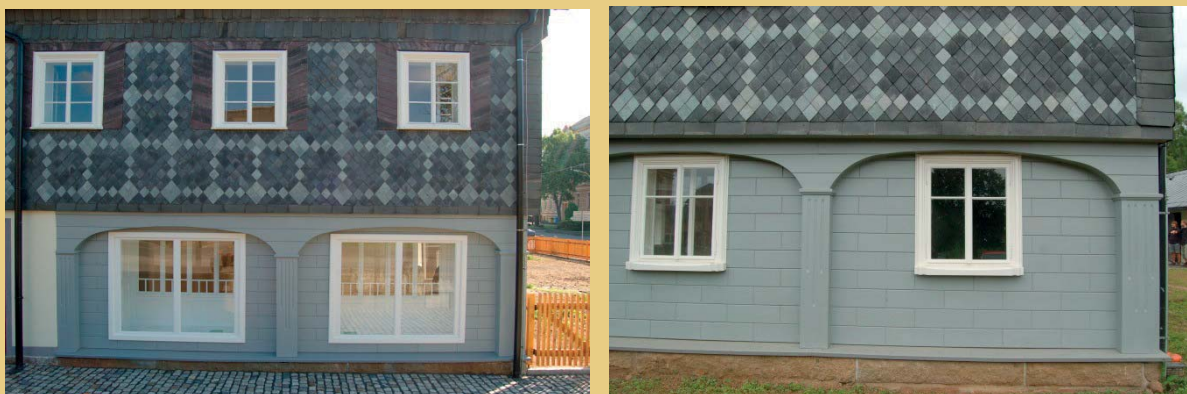
*Ansicht der Blockstube nach der Rekonstruktion der Holzverkleidung im Juni und Juli 2012.  
Foto links: Straßenfront mit Schaufenstern. Foto rechts: Giebelseitige Fenster der Blockstube*

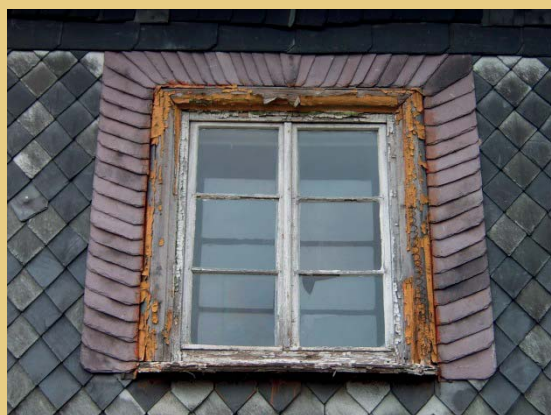
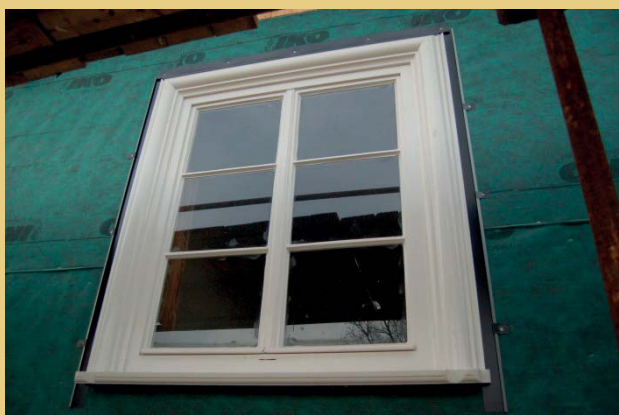
*Foto links: Zustand der Fenster im OG im Jahre 2005. Foto rechts: Einbau der Fenster vor der Verschieferung der Fassade (Dezember 2011).*

Für eine fachgerechte Entscheidung über die Art der einzubauenden Fenster war eine detaillierte Befundaufnahme erforderlich, für die unter anderem die 2005 angefertigte Fotodokumentation herangezogen wurde (siehe oben). Für jede Fensteröffnung wurde eine genaue Beschreibung mit Lösungsvorschlag erarbeitet. Mit der Herstellung der Fenster wurde die Tischlerei von Herrn Libor Hypš aus Česká Kamenice beauftragt. Als maßgeblich wurde älteste Farbschicht der sechsscheibigen Fenster im Obergeschoss ausgewertet. Der Zustand der Fenster war jedoch so schlecht, dass von diesen nach eingehender Begutachtung seitens der Tischlerei Kopien hergestellt werden mussten. Eines der ursprünglichen Fenster wird in instand gesetzter Form in der Ausstellung im Haus zu sehen sein. Die Außenflügel und Fensterbekleidungen mit Fensterbrettern wurden komplett durch exakte Kopien ersetzt. Wichtig hierbei war die hochwertige Ausführung mit traditionellen Technologien, d.h. die fachgerechte Ausführung der Fensterrahmen und Sprossen, der Profilierung und Verglasung mit einfachem Glas sowie das Verkitten der Flügel. Bei einem Teil der Fenster konnten die ursprünglichen Winkelbänder wiederverwendet werden. Bei den übrigen Fenstern kamen Fitschenbänder mit Kugelenden zum Einsatz.

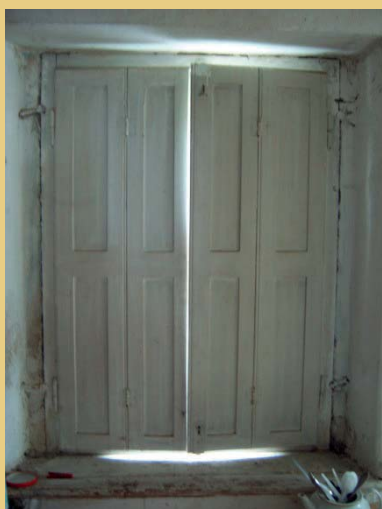
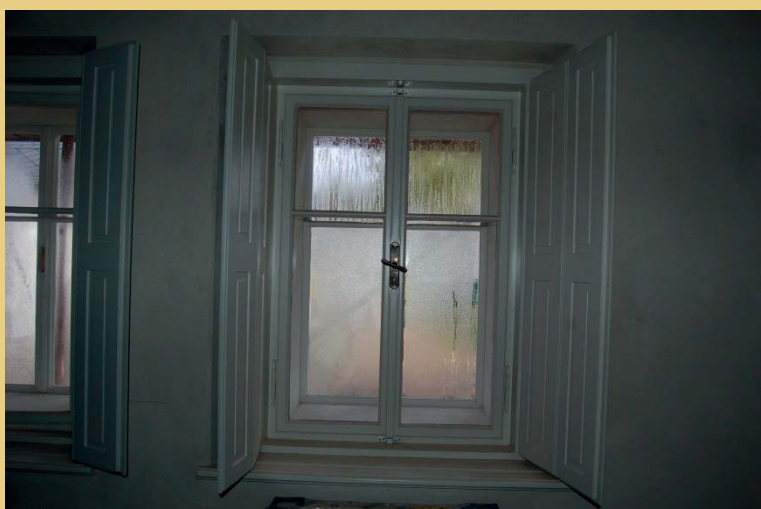
*Foto links: Ursprünglicher Zustand eines Fensters mit Fensterladen im hinteren Hausteil (2005). Foto rechts: Zustand nach dem Einbau der Fenster (Innenflügel original, Außenflügel neu) und der Aufarbeitung der Fensterläden (Dezember 2011).*

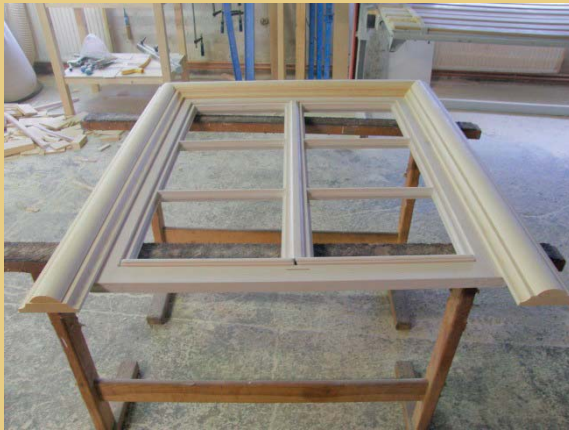
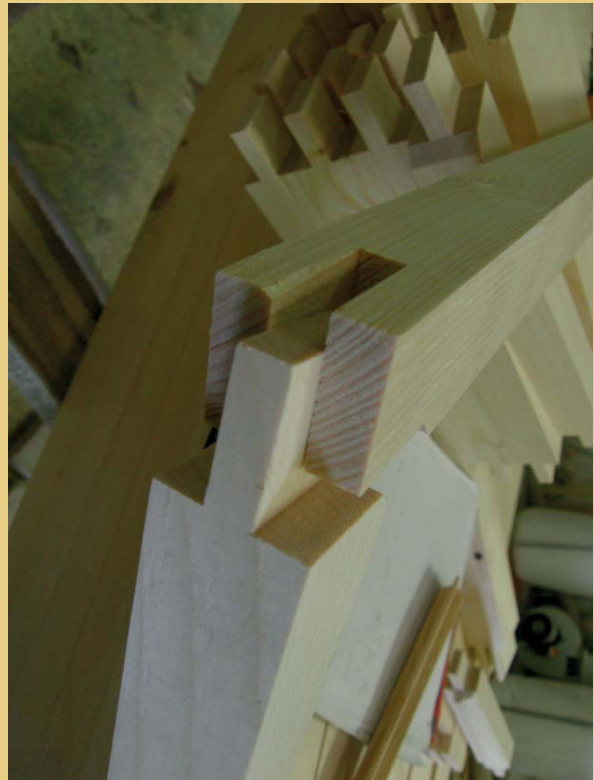
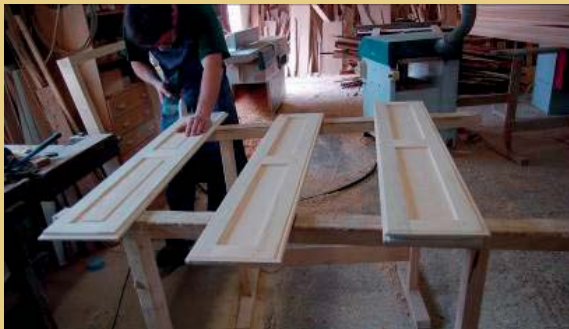
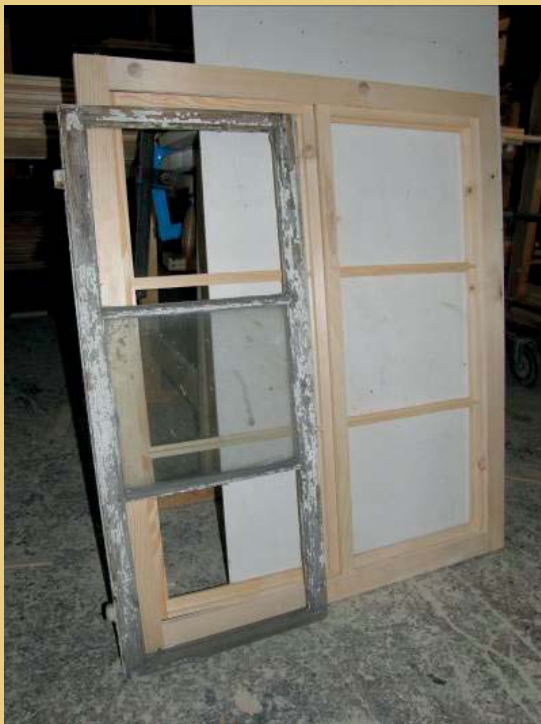
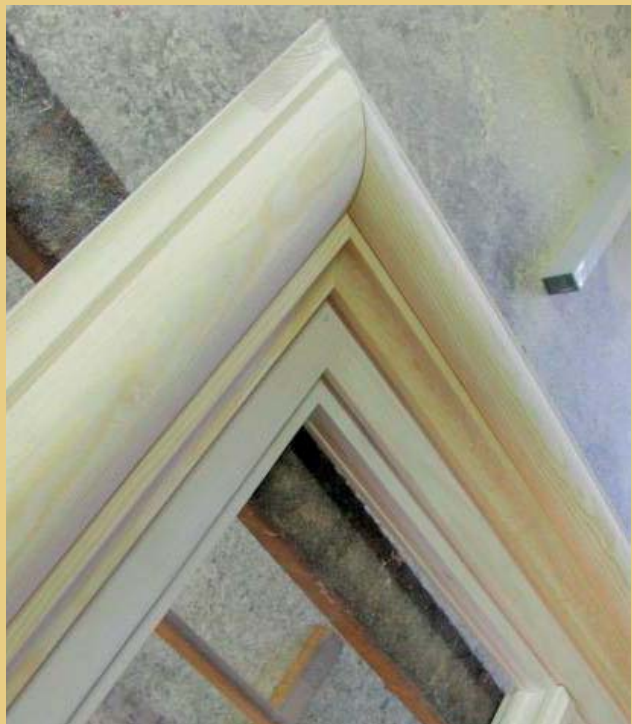
*Die Fotos zeigen die Herstellung der Fenster im Laufe des Jahres 2011, eine Holzverbindung, das Profil der Fensterbekleidung, Fensterflügel und Fensterladen, Fenster und Bekleidung vor dem Anstrich und links unten die Gegenüberstellung eines alten und neuen Fensterflügels.*

Bei den jüngeren Fensterflügeln im Erdgeschoss fiel die Entscheidung zugunsten einer Aufarbeitung, die die Reinigung, Ausbesserung der Verkittung, einen Neuanstrich und den Ersatz der modernen Scharniere durch Fitschenbänder mit Kugelenden umfasste. Außerdem mussten für die Fenster im OG auf Grund der erfolgten Innendämmung der Außenwände und der damit verbundenen größeren Tiefe der Fensteröffnungen neue Innenflügel hergestellt werden. Diese Nachbauten haben die gleichen Abmessungen wie die Originale. Ebenso wurden auch die verglasten Auslagen im Erdgeschoss sowie die Regale und Schrankmöbel des einstigen Ladengeschäfts aufgearbeitet.

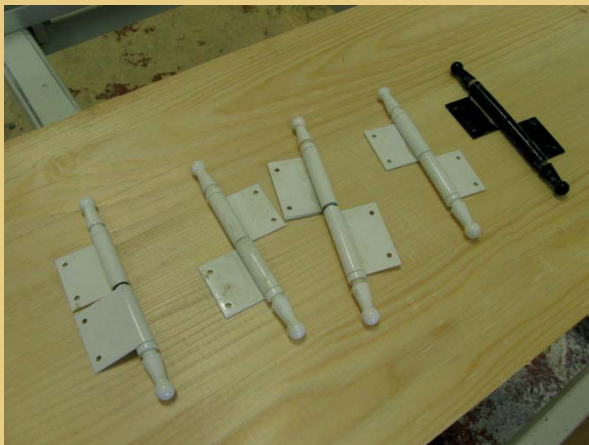
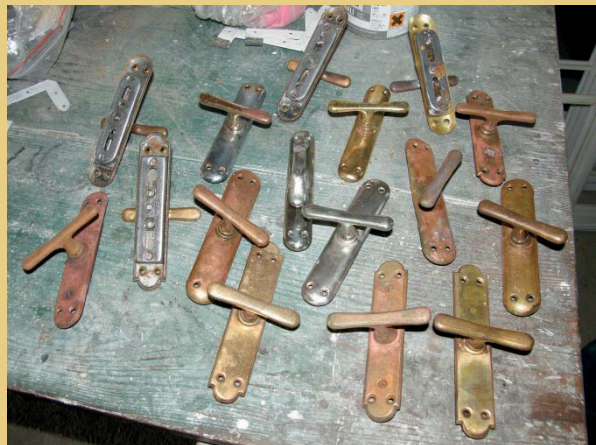
*Fensterbeschläge: Links neue Fitschenbänder mit Kugelenden in Fensterfarbe, rechts wiederverwendete Fenstergetriebe mit Schild und Olive.*

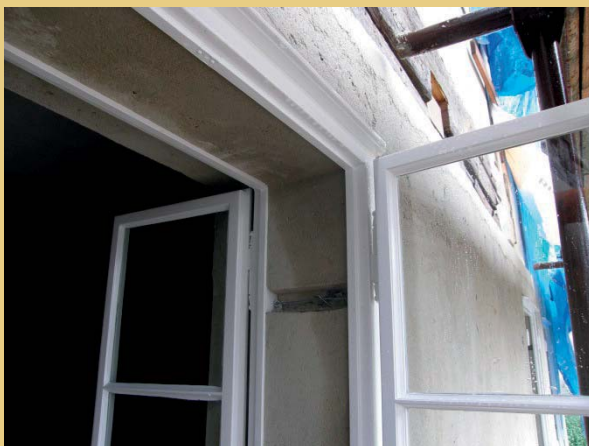
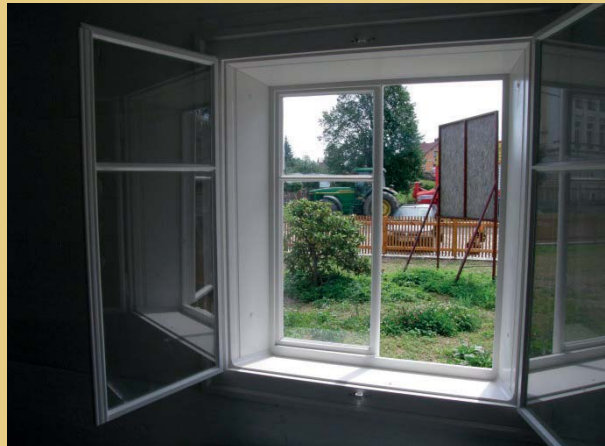
*Die neuen Fenster nach dem Einbau im Mai 2005.*

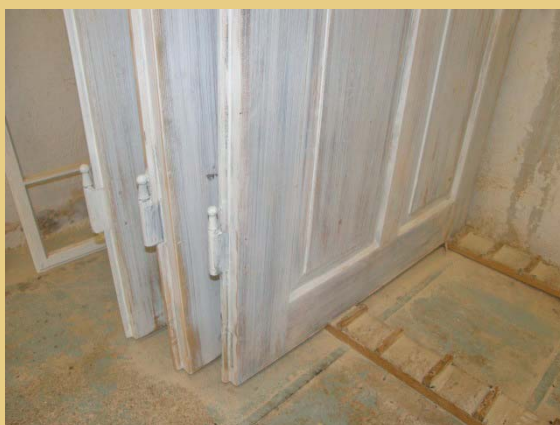
*Foto links oben: Ursprünglicher Zustand einer Zimmertür im Obergeschoss (2011). Die übrigen Fotos zeigen den Zustand nach der Entfernung der Altanstriche, örtlichen Ausbesserung und neuem Grundanstrich (Februar 2012).*

Für neue Räume wie Sanitäreinrichtungen u.a. wurden Nachbauten nach dem Vorbild der vorhandenen Türen hergestellt. Als Farbton wurde wiederum ein gebrochenes Weiß und für die Türen im Dachraum eine Lasur auf Naturölbasis gewählt. Die vorhandenen gestemmten Rahmentüren mit gehobelten Füllungen wurden instand gesetzt und aufgearbeitet. Ebenso wurde mit den ursprünglichen profilierten Blendrahmen, Zargen, Beschlägen und Schlössern verfahren. Fehlende oder nicht funktionierende Teile der Türen wurden als Repliken neu angefertigt. Türen, die laut Bauplänen einen Brandwiderstand von 30 Minuten aufweisen müssen, wurden nach dem Vorbild der vorhandenen Türen als Nachbauten mit einem 40 mm starken Rahmen und Füllungen mit einer Mindeststärke von 24 mm neu angefertigt. Die Flügel dieser Türen wurden mit einem Brandschutzband und einem Türschließer ausgestattet.

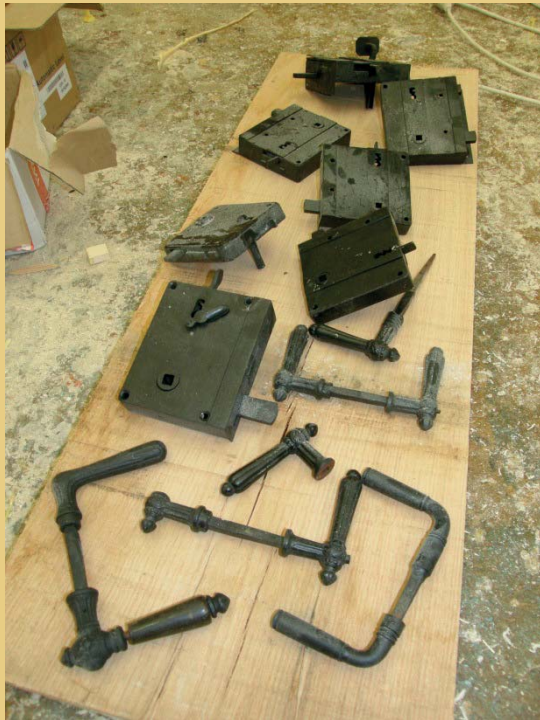
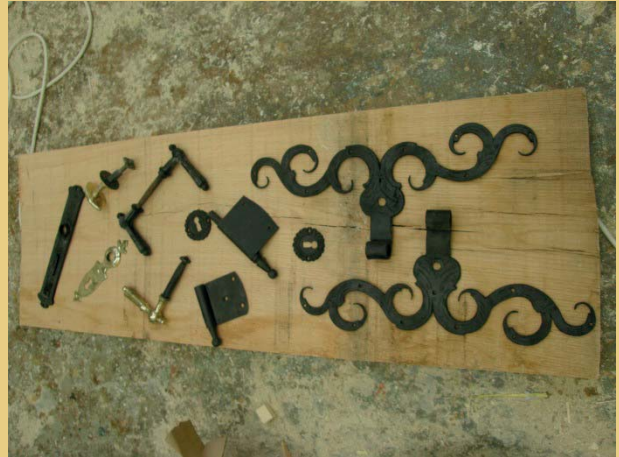
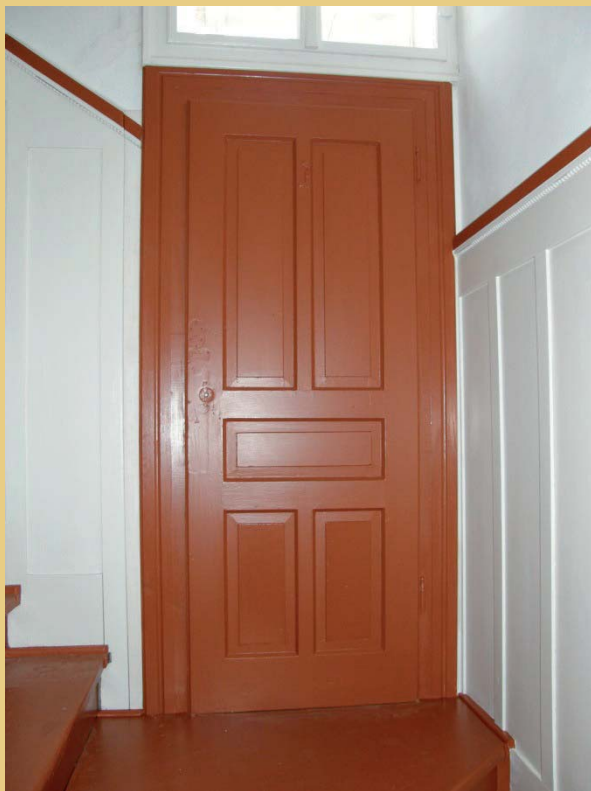
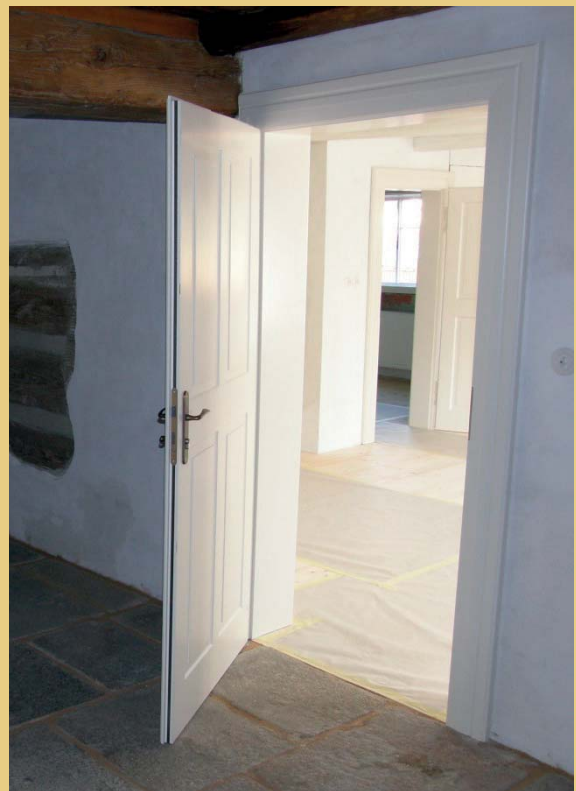
*Fotos oben: Türbänder, Kastenschlösser, Klinken und Schilder nach der Reinigung, Aufarbeitung und Neuanstrich in anthrazitgrauem Farbton (2012). Foto unten links: Aufgearbeitete Tür (früher Zugang zum Klosettanbau). Foto unten rechts: neue Brandschutztür zur Blockstube (Juli 2012).*

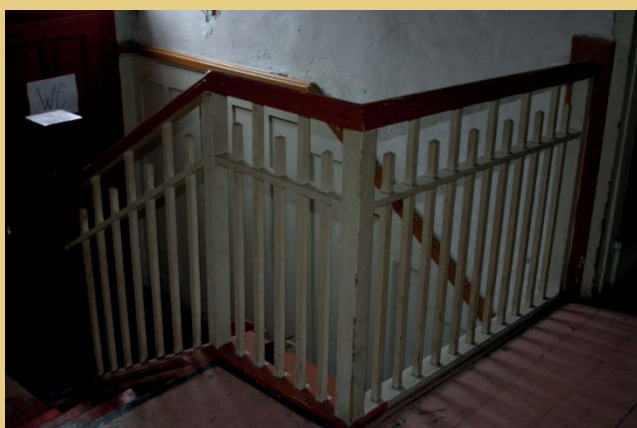
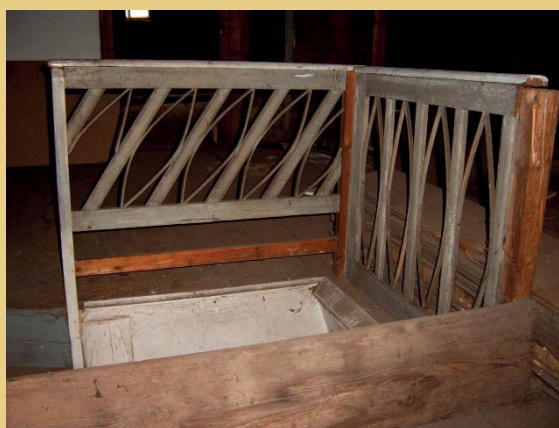
*Foto links: Ursprünglicher Zustand des Geländers im Obergeschoss.  
Foto rechts: Ursprünglicher Zustand des Geländers im Dachgeschoss (2010).*

Die vorhandene vom Erdgeschoss ins Obergeschoss führende Treppe wurde aufgearbeitet. Der untere Treppenlauf (und ein Teil des Absatzes) wurde demontiert und auf Grund der verbesserten räumlichen Bedingungen und Neigung teilweise umgebaut. Der obere Treppenlauf wurde ohne Änderungen beibehalten und während der Bauarbeiten gegen Beschädigungen geschützt. Die ursprüngliche dekorative Wandverkleidung wurde nach der Demontage, Aufarbeitung und Instandsetzung der angrenzenden Wände wieder am ursprünglichen Ort eingebaut. Die zwischen den Zimmertüren im Obergeschoss fehlenden Teile der Wandverkleidung wurden neu angefertigt. Nach dem Entfernen der Altanstriche, Verkitten und Überschleifen wurde entsprechend der ermittelten ursprünglichen Farbigekeit der rotbraune Deckanstrich der Treppe und cremeweiße Anstrich der Wandverkleidung mit rotbrauner Deckleiste erneuert.

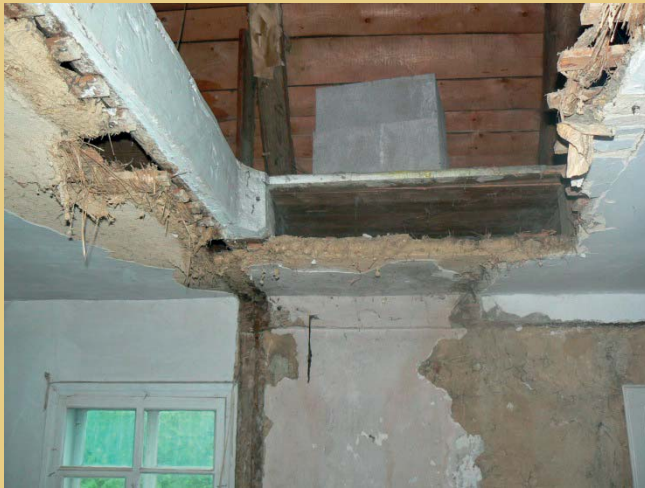
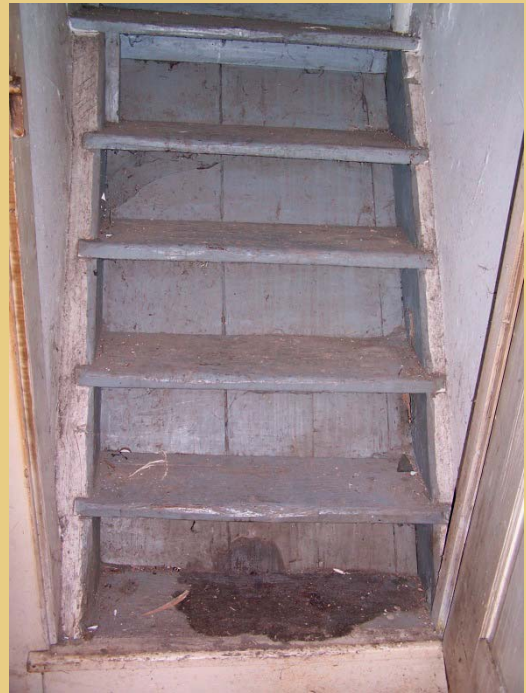
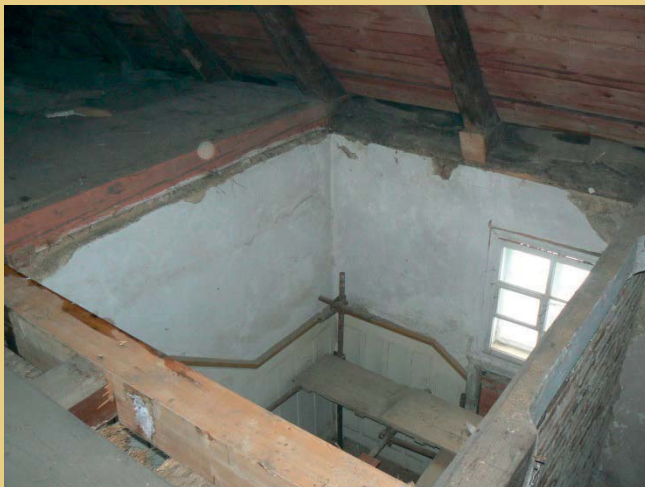
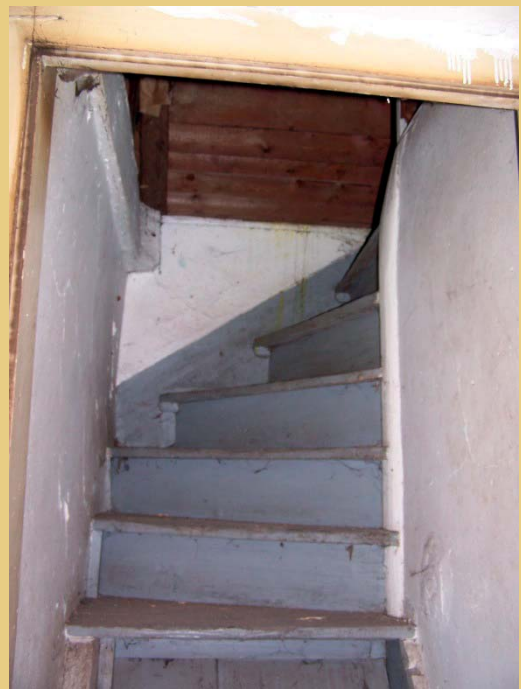
*Foto links: Deckendurchbruch für die neue Treppe (2011).  
Foto rechts: Ursprüngliches Aussehen der Dachbodentreppe (2010).*

Für den Aufgang zum Dachgeschoss wurde in Anlehnung an die ins Obergeschoss führende Treppe eine neue zweiläufige Wangentreppe mit massiven Trittstufen hergestellt. Für das Geländer diente das an der Treppe in die erste Etage befindliche Geländer als Vorlage. Die fertige Zeichnung und konstruktive Lösung der Treppe wurde denkmalschutzseitig genehmigt, so dass die Herstellung der Treppe in Angriff genommen werden konnte. Die neue Treppe zum Dachgeschoss wurde im Obergeschoss mit einer Bretterwand und einer auf der ersten Treppenstufe befindlichen Tür abgetrennt. Die zum Dachgeschoss hin offene Treppe und das Geländer wurden mit einem getönten transparenten Öl gestrichen.
