## Bericht zur Sanierung des denkmalgeschützten Umgebindehauses Nr. 424 in Lipová.

**Bericht zur Sanierung  
des denkmalgeschützten Umgebendehauses Nr. 424  
in Lipová u Šluknova**

*Verfasser: Ing. arch. Tomáš Efler, Mgr. Miroslav Kolka*

*Lipová u Šluknova 2013*

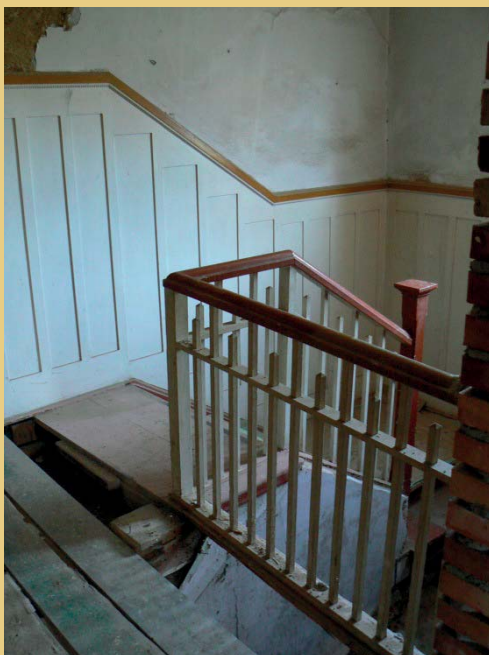
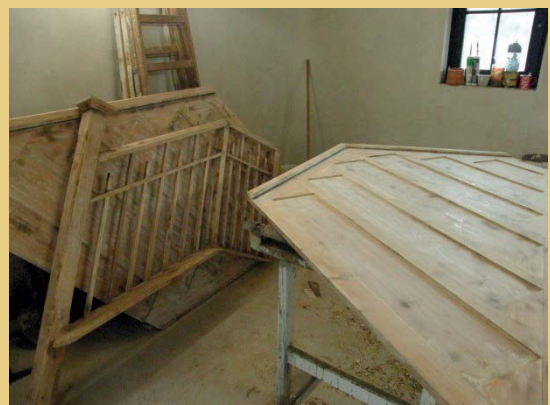
*Foto links: Ursprünglicher Zustand des Geländers im OG (2010).  
Foto rechts: Geländer und Wandverkleidung während der  
Aufarbeitung (März 2012).*

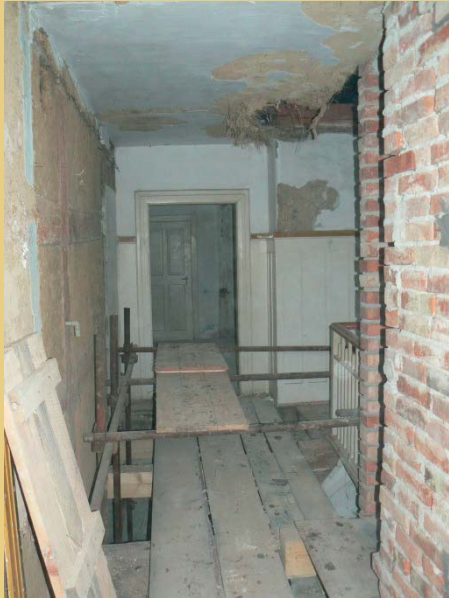
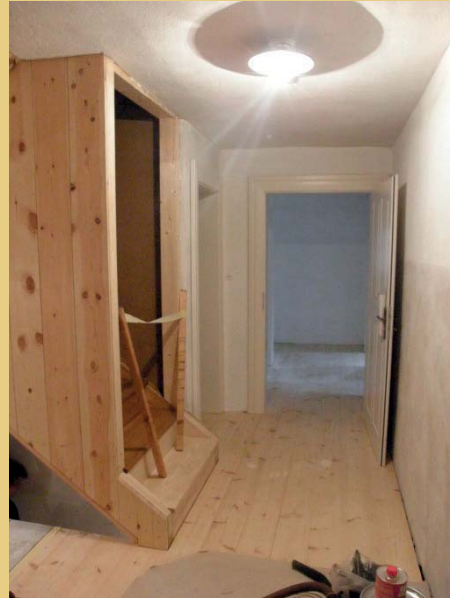
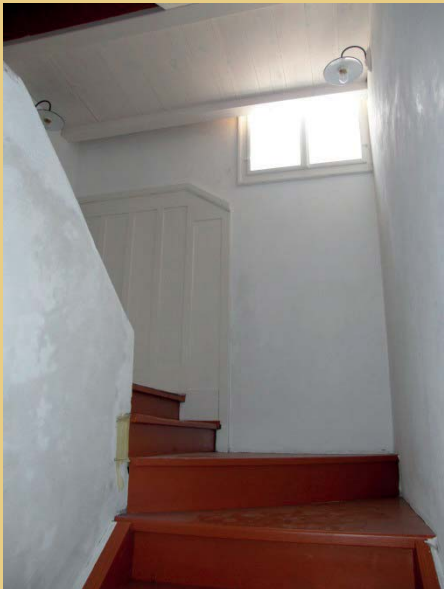
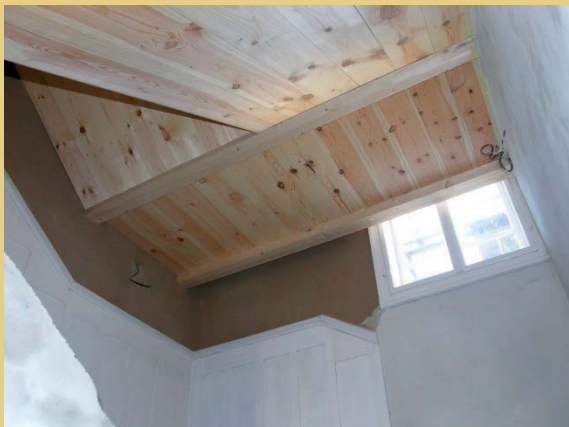
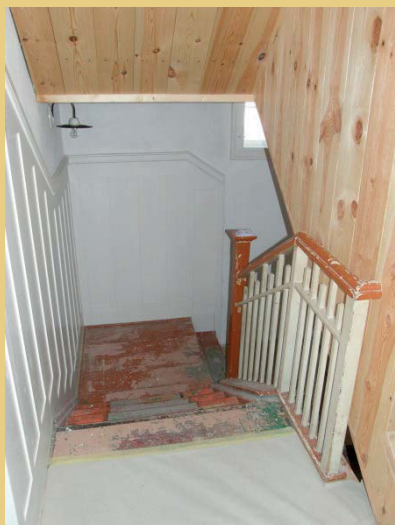
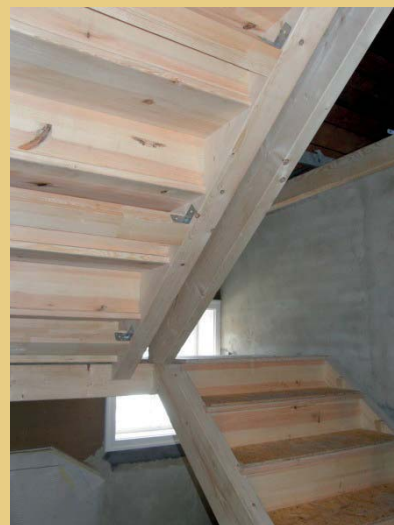
Die Fotos zeigen den Fortgang der Arbeiten an der Treppe. Oben: Oberes Treppenende im OG. Foto Mitte: Bereich zwischen EG und OG. Fotos unten: Dachbodentreppe (Januar - März 2012).

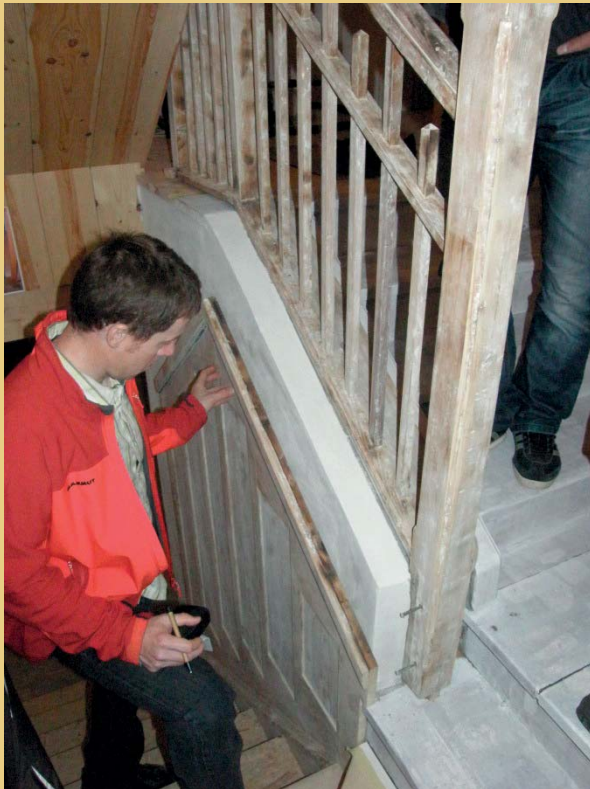
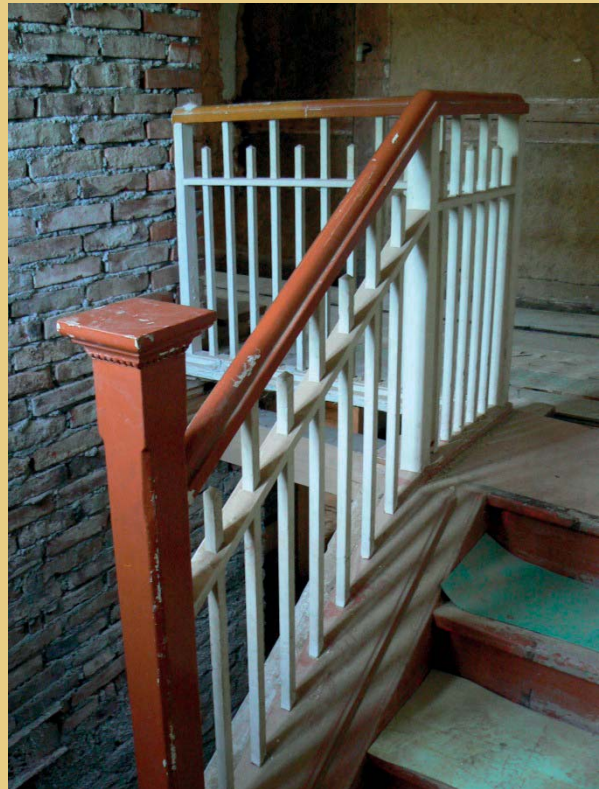
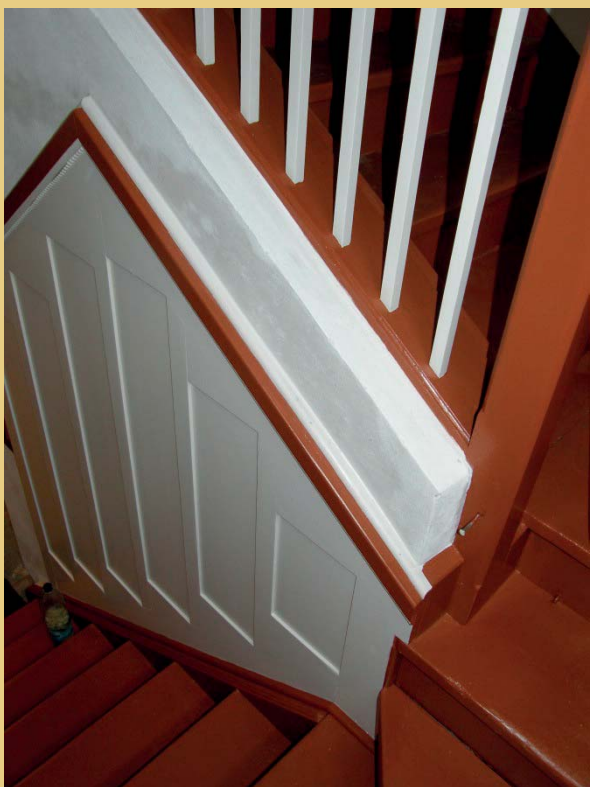
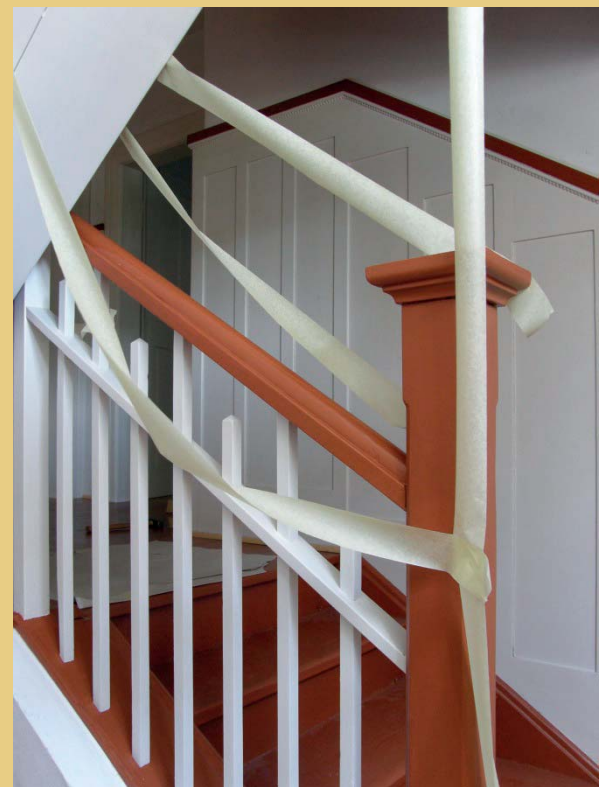
*Die Fotos zeigen den Fortgang der Arbeiten an der Treppe. Foto oben: Aufarbeitung der Treppe - Entfernen der Altanstriche und Ausbesserung. Oberes Treppenende im OG. Fotos unten: Ansicht der gleichen Bereiche nach dem abschließenden Anstrich (Januar - Juli 2012).*

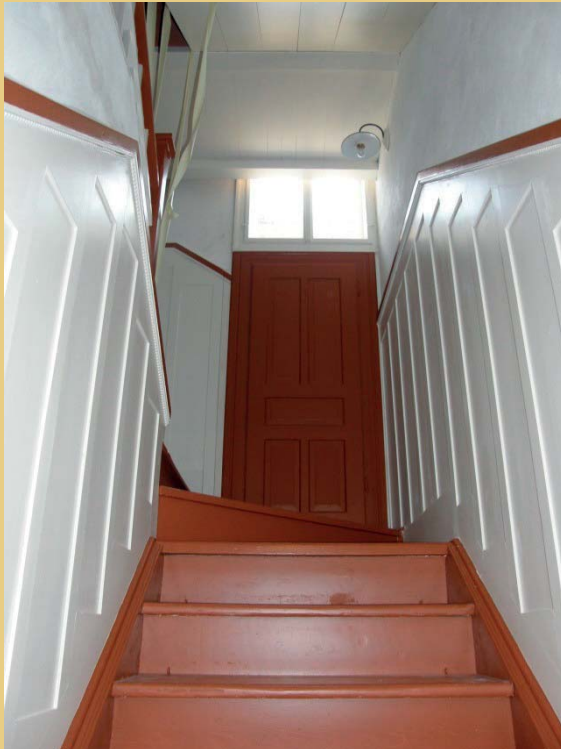
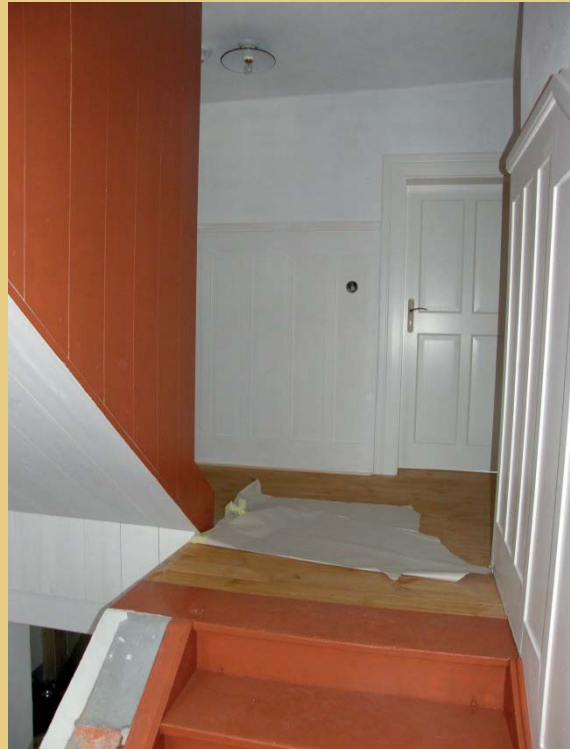
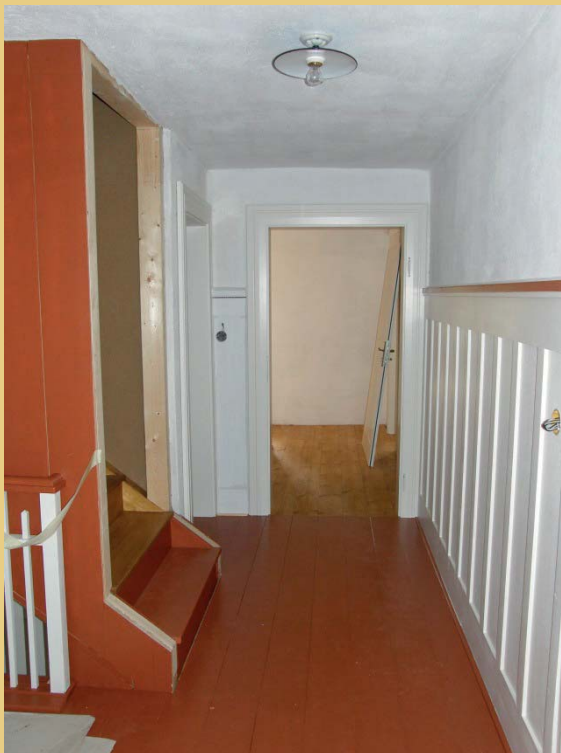
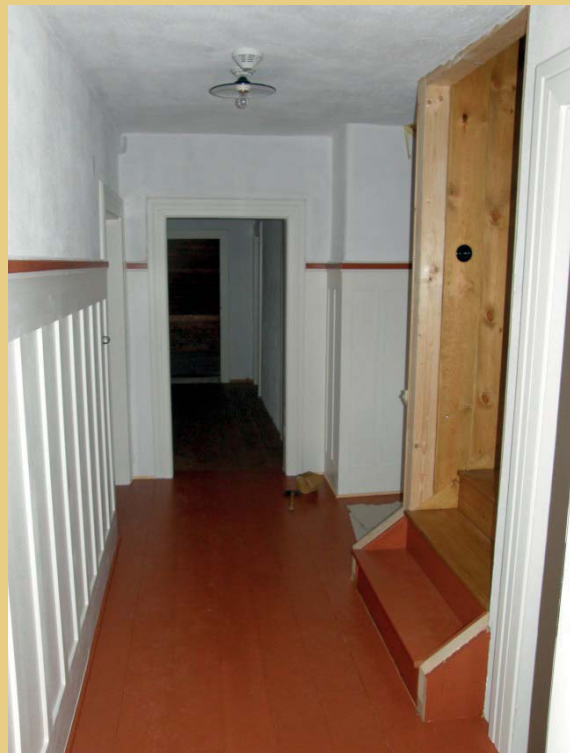
*Fertigstellung der Treppe ins Obergeschoss und des Flures im Obergeschoss (Juli 2012).*

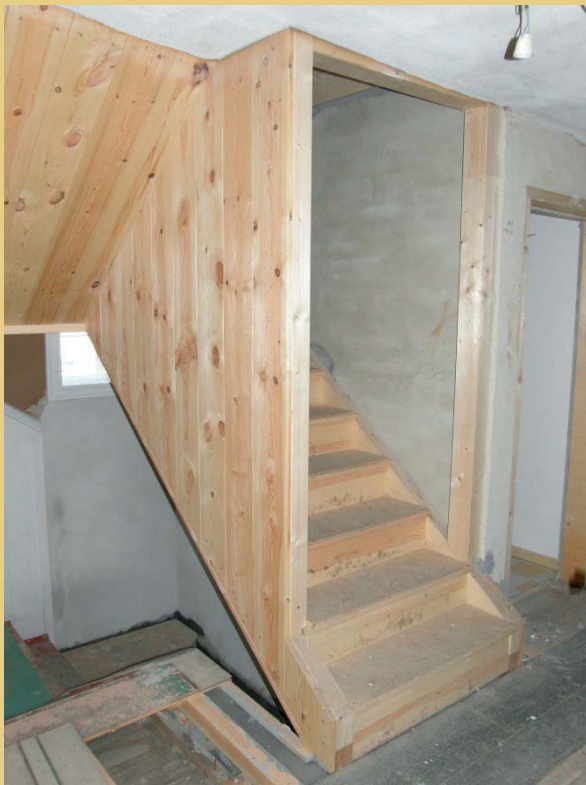
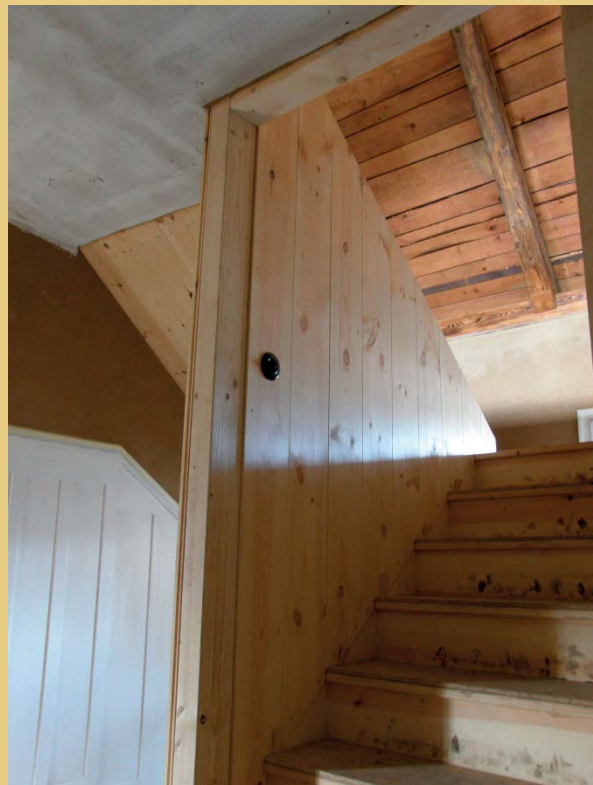
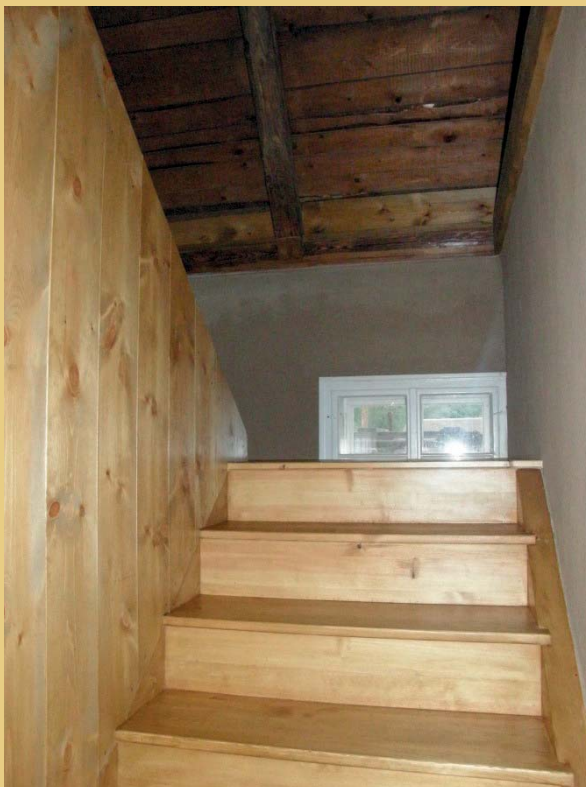
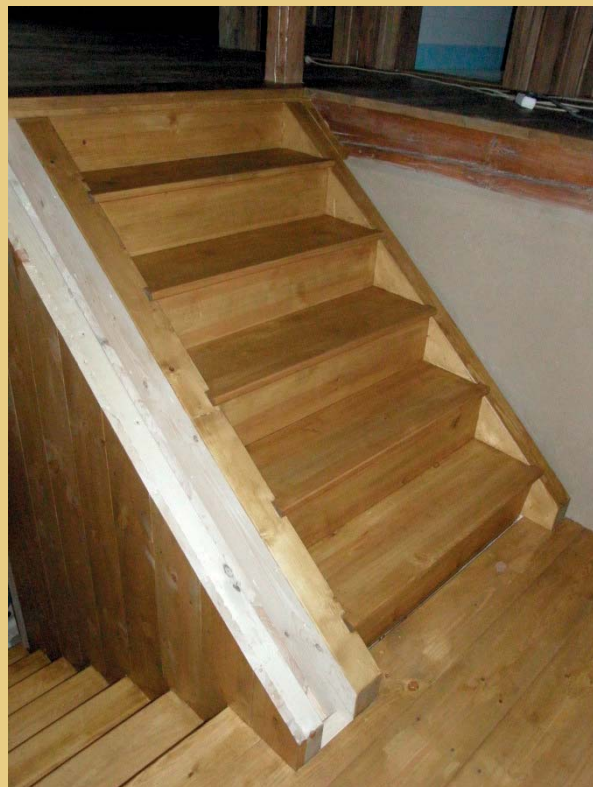
*Arbeiten an der Treppe zwischen Ober- und Dachgeschoss (Januar - Juli 2012).*

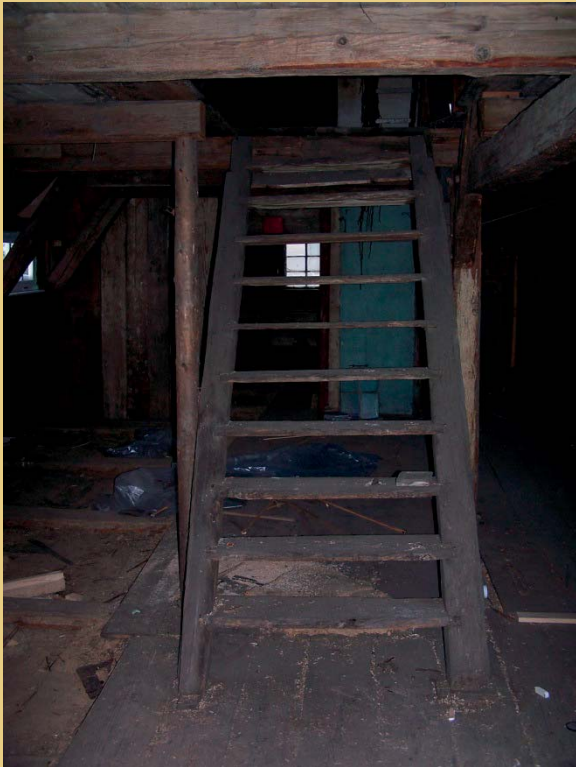
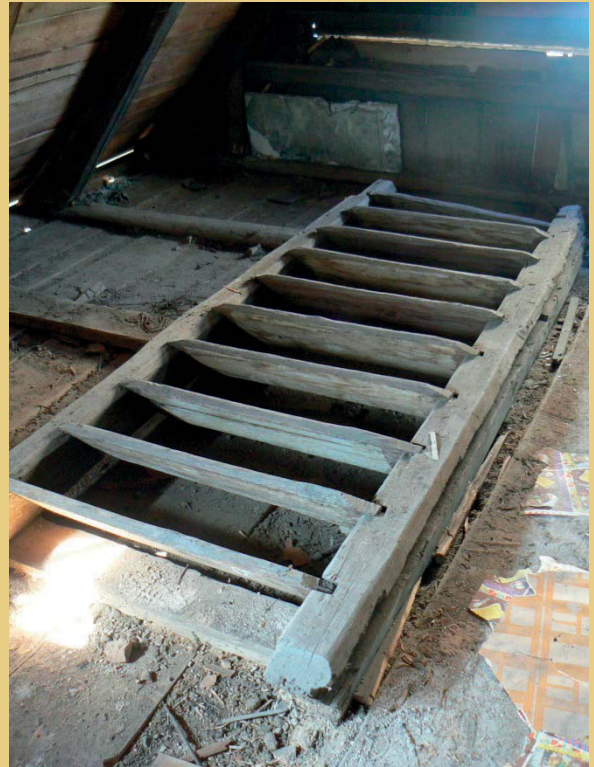
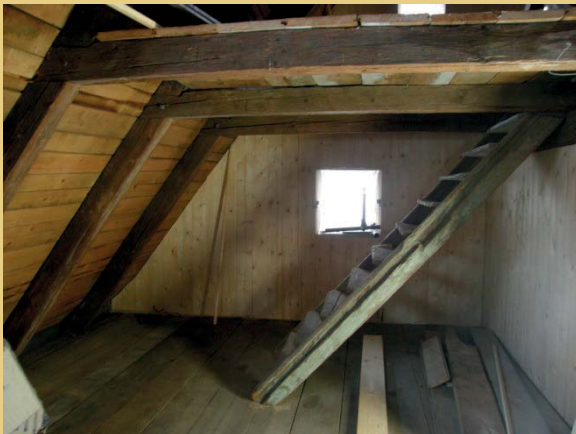
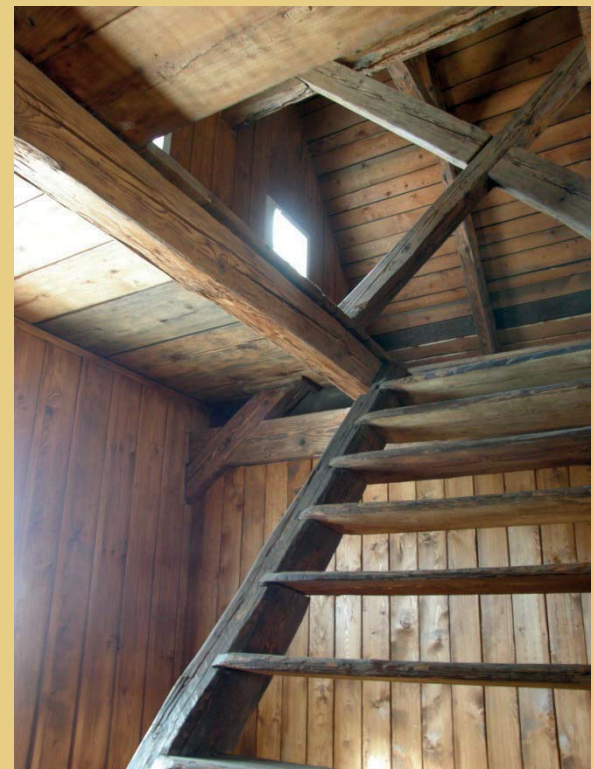
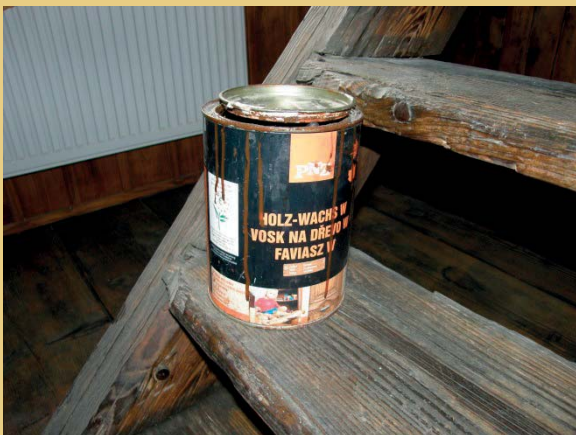
*Fotos oben: Ursprünglicher Zustand der Treppe zum Zwischenboden (2010).  
Fotos unten: Eingeschobene Treppe nach der Instandsetzung am neuen Standort (Januar - Juli 2012).*

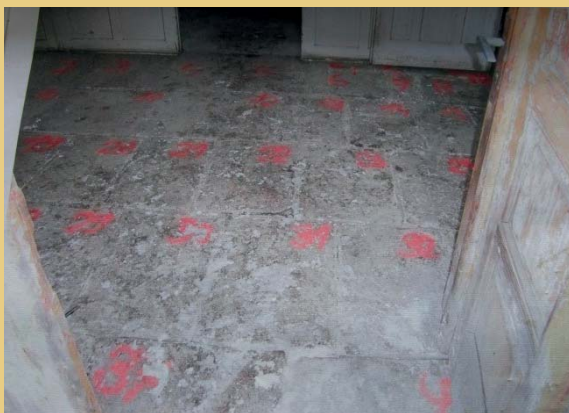
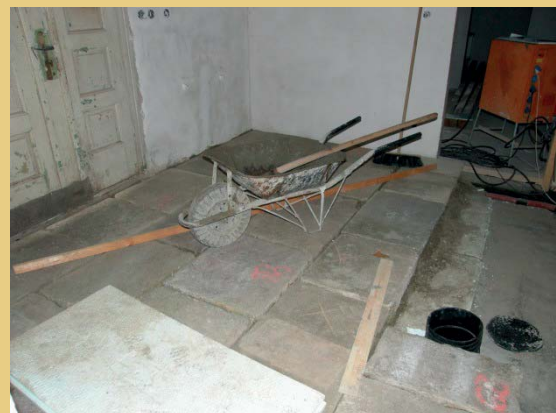
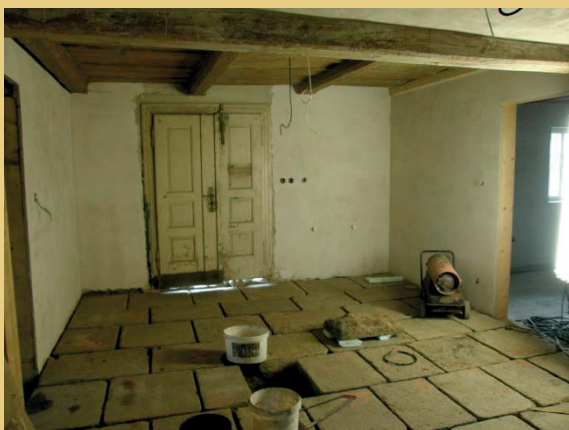
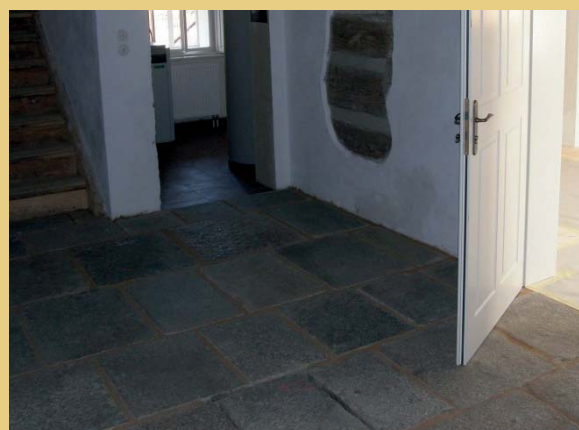
*Die originalen Steinplatten im Flur des Hauses wurden nummeriert, ausgebaut und gereinigt. Anschließend wurden diese in ein Mörtelbett auf dem neu erstellten Unterbau verlegt und mit Lehm verfugt (2010, 2012).*

Die Granitplatten des im Hausflur und anschließenden Gang vorhandenen Steinfußbodens wurden nummeriert, ausgebaut und eingelagert. Der Stein wurde nicht sandgestrahlt, sondern lediglich von Hand gründlich mit Wasser und einer groben Bürste gesäubert. Nach der Fertigstellung des Unterbaus wurden die Steinplatten entsprechend dem Verlegeplan im ursprünglichen Verband auf einem Mörtelbett verlegt. Die Fugen zwischen den Platten wurden mit Lehm verstrichen. Unter der mittleren, lose verlegten Granitplatte befindet sich der Grundstein der Sanierungsarbeiten, der als symbolischer Beginn zu der Haussanierung gelegt wurde.

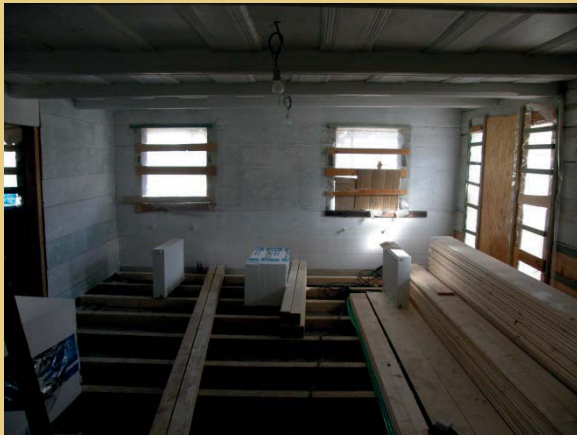
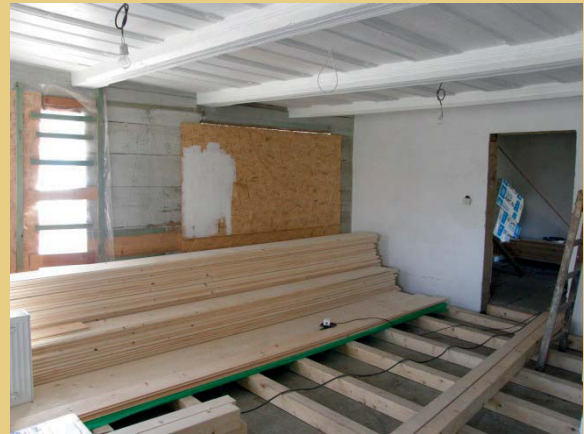
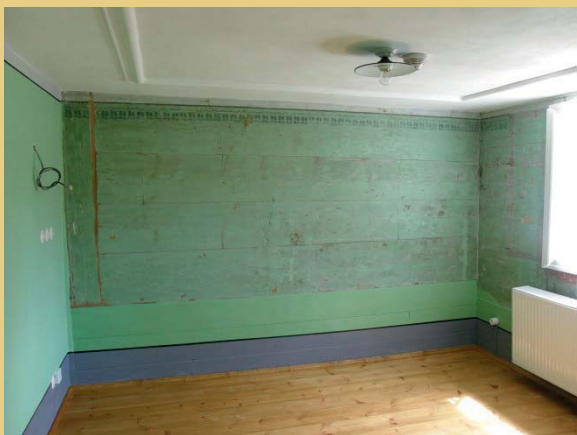
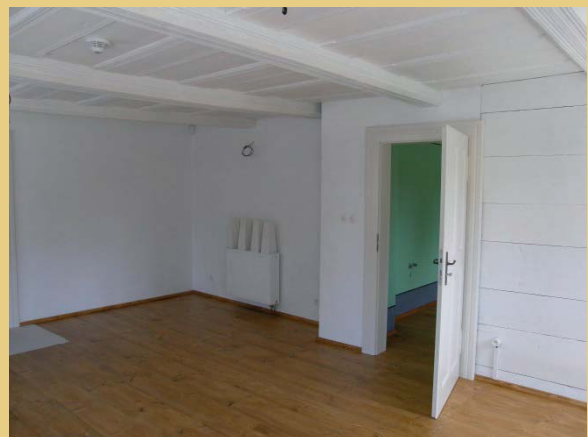
*Die neu verlegten Dielenböden in der Stube und angrenzenden Nebenraum (Infozentrum) wurden eingefärbt und mit Hartwachsöl behandelt. An den Wänden wurden profilierte Fußbodenleisten verlegt (2012).*

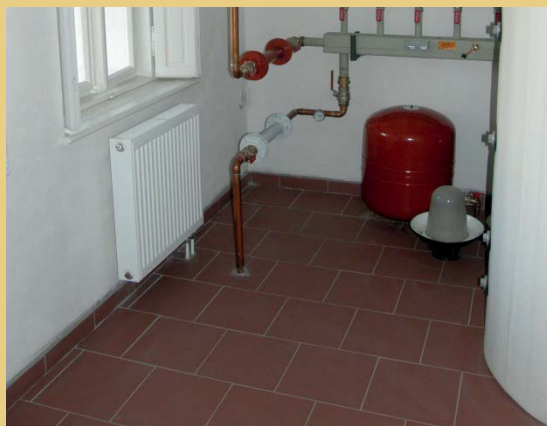
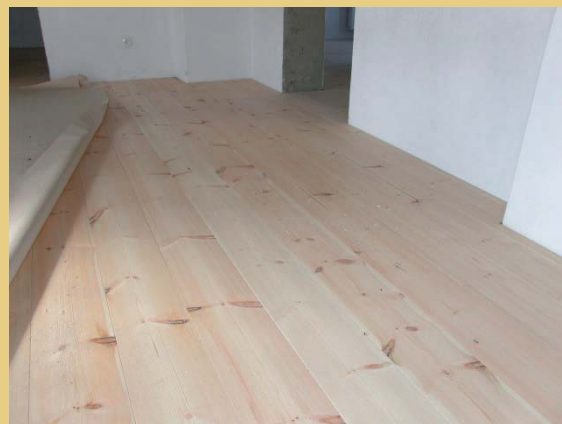
*Foto links: Der neue terrakottafarbene Fliesenboden im Technikraum wurde mit halbem Versatz verlegt.  
Foto rechts: Neuer Dielenboden im künftigen Museum vor dem Streichen.*

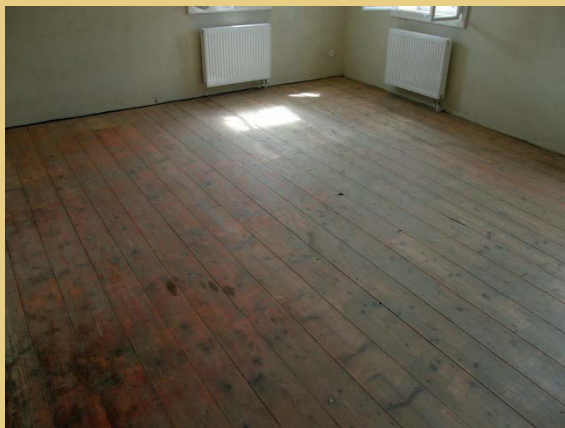
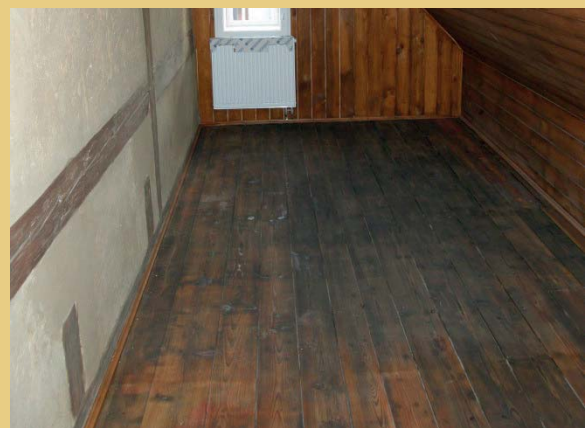
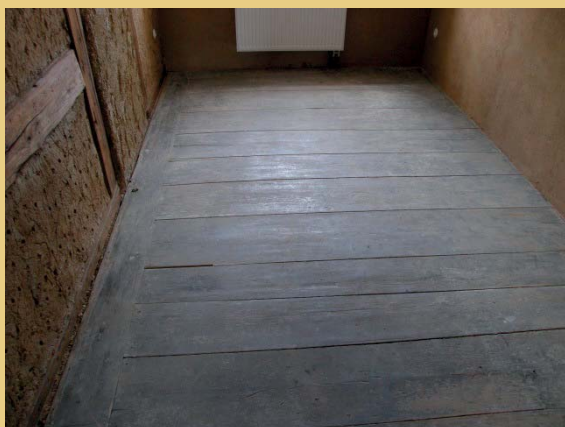
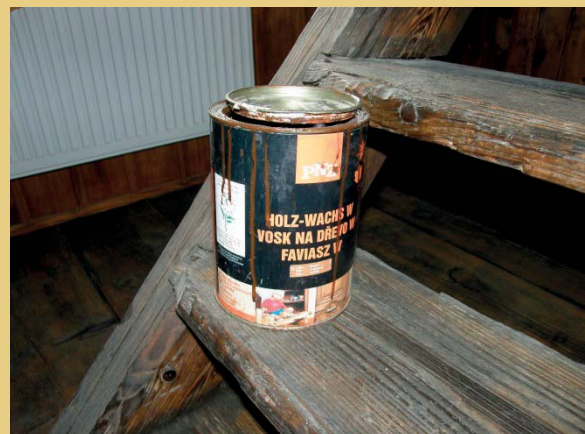
*Die in drei Räumen im Obergeschoss erhaltenen Dielenböden wurden von Altanstrichen befreit, fein überschliffen und mit farblosem Hartwachsöl behandelt. In gleicher Weise wurden auch der aus breiten wiederverwendeten Dielen bestehende Teil des Fußbodens und die Treppe zum Zwischenboden behandelt.*

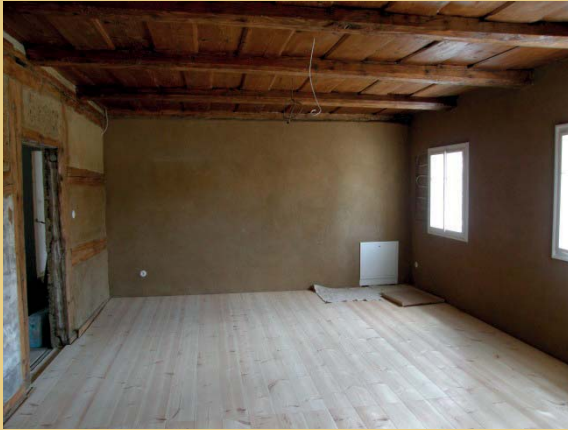
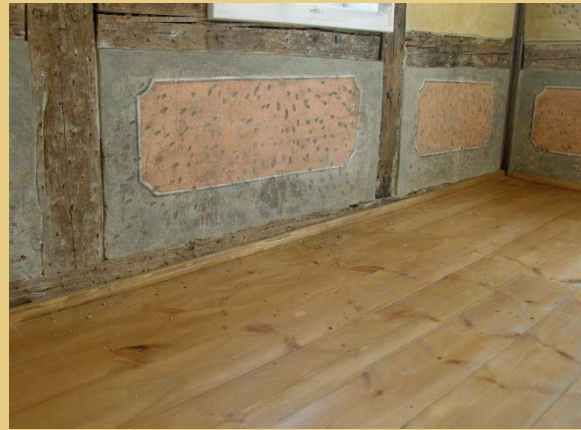
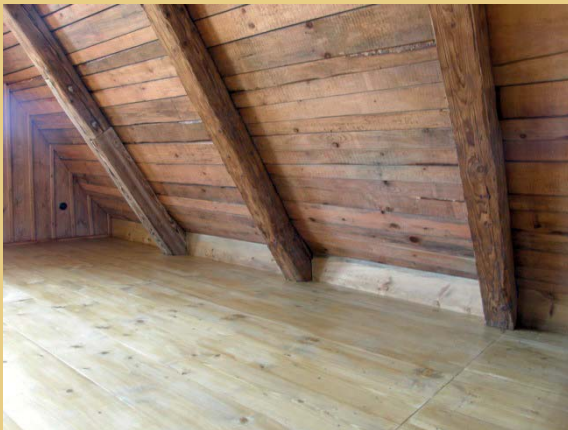
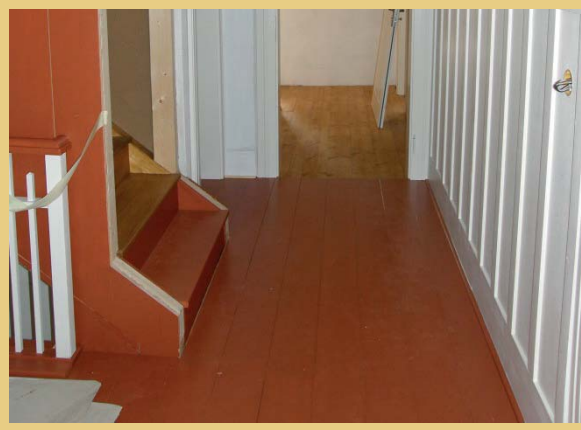
*Die neuen Dielenböden im OG sowie der Großteil der Fußböden im Dachgeschoss wurde nach dem Tönen mit farblosem Hartwachsöl behandelt und profilierten Fußbodenleisten versehen. Lediglich im Flur im OG wurde der erneuerte Fußboden entsprechend der ursprünglichen Farbigkeit mit einem rotbraunen Anstrich versehen.*

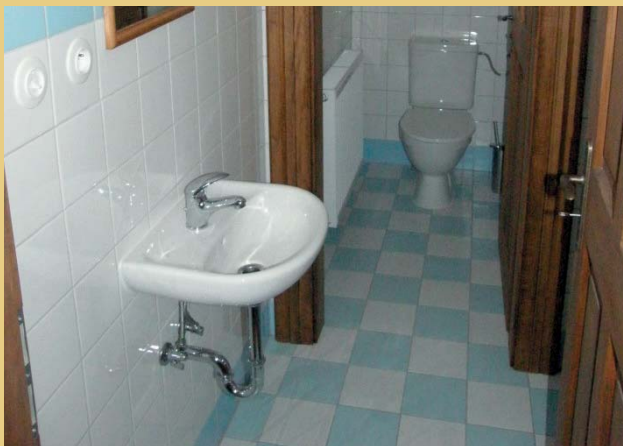
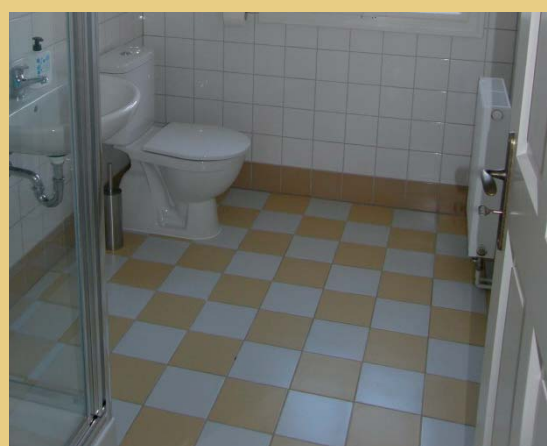
*In allen WCs sowie im Bad wurden neue Keramikfliesen in verschiedenen Farbkombinationen verlegt.*

In den WCs, im Bad, in den Besenkammern im OG und Dachgeschoss wurde auf den Deckenbalken eine aus Zementfaserplatten und Feuchtigkeitssperre bestehende Ausgleichsschicht aufgebracht, auf die mit Flexkleber neue, den jeweiligen Wandverkleidungen entsprechende Bodenfliesen verlegt wurden.

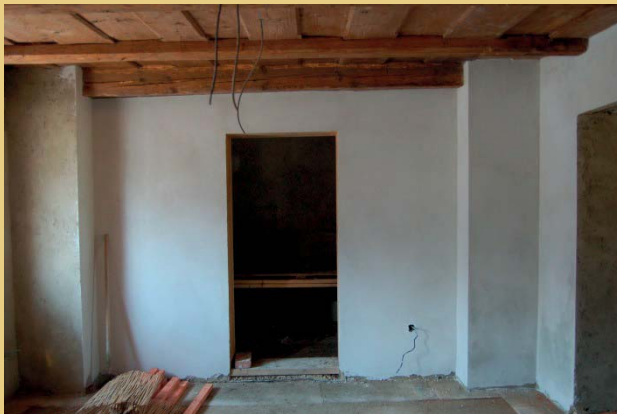
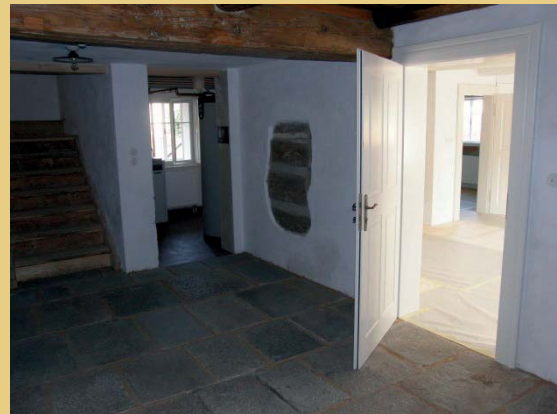
*Foto links: Bei den Ziegelwänden im Erdgeschoss wurde der Kalkputz erneuert und mit Kalkanstrich versehen, hier einer der künftigen Museumsräume. Foto rechts: Hausflur mit Blockwand zum Infozentrum. Die Blockwand wurde auf Grund der Vorgabe zwei Brandabschnitte voneinander zu trennen beidseitig mit einem Lehmputz versehen und einem Kalkanstrich gestrichen.*

Der Putz der im Erdgeschoss vorhandenen und neu errichteten Ziegelwände wurde hier jedoch leider zum Großteil abgeschlagen und komplett erneuert. Grund dafür war der große Umfang der Putzschäden. Trotz allem hätte aber ein gewisser Umfang des originalen Putzes erhalten werden können. Erneuert wurden deshalb der Kalkputz und Kalkanstrich im Hausflur und den Museumsräumen. Im Hausflur wurde oberhalb des Steinbodens ein grauer Wandsockel gemalt. Die vorhandenen Wände und neu gemauerten Trennwände der Räume für WC, Bad und Lager im Erdgeschoss erhielten ebenfalls einen neuen Kalkputz.

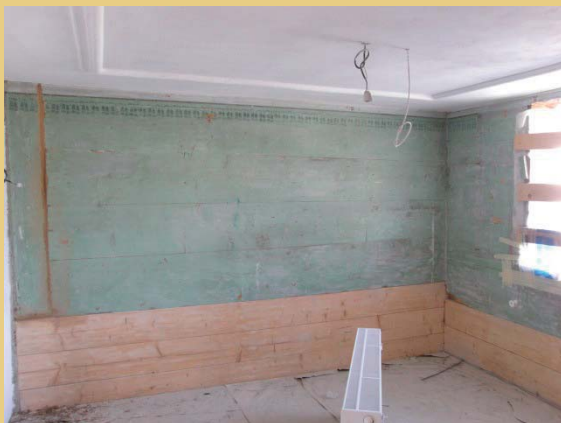
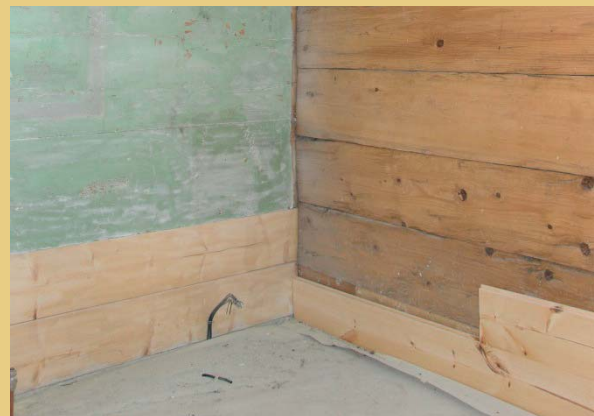
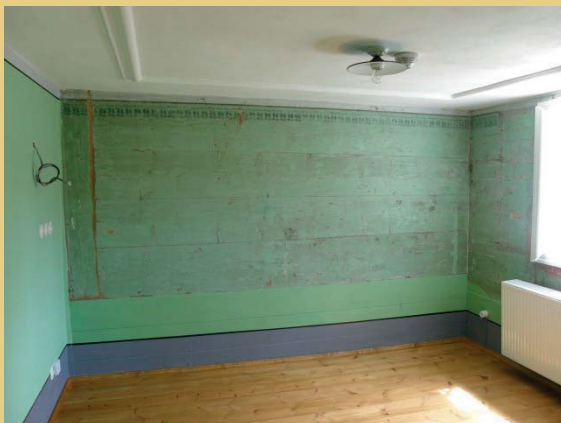
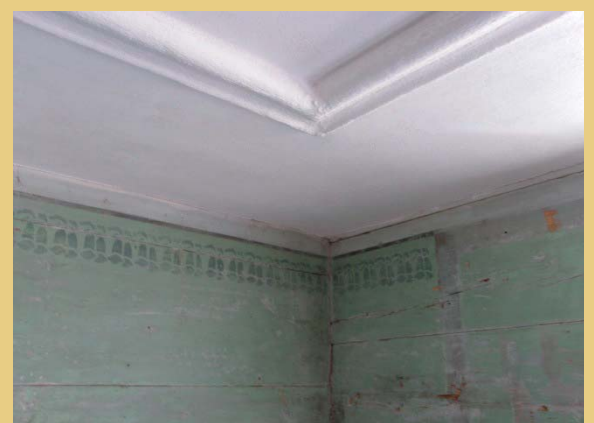
*Auf den glatten Blockwänden im Erdgeschoss wurde im künftigen Büro neben dem Infozentrum eine ursprüngliche grüne Schablonenmalerei entdeckt und gesäubert. Diese wurde andeutungsweise auch an den ausgewechselten Balkenlagen und der benachbarten Ziegelwand mit Kalkputz ergänzt. Die Stuckdecke wurde mit Kalkputz verputzt und entsprechend erhaltener Stuckfragmente rekonstruiert.*

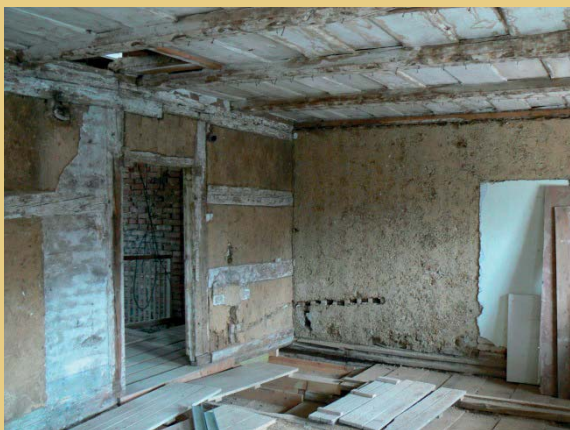
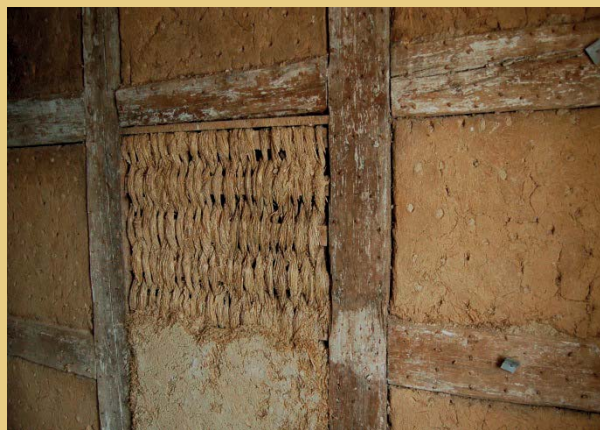
*Foto links: Fachwerkwand nach der Entfernung des Wandputzes. Foto rechts: Freigelegte Ausflechtung mit Strohzöpfen an einer später ausgefachten Türöffnung. Außerdem zu sehen ist die ursprüngliche Ausfachung mit Lehmewurf auf Staken und Lehmputz.*

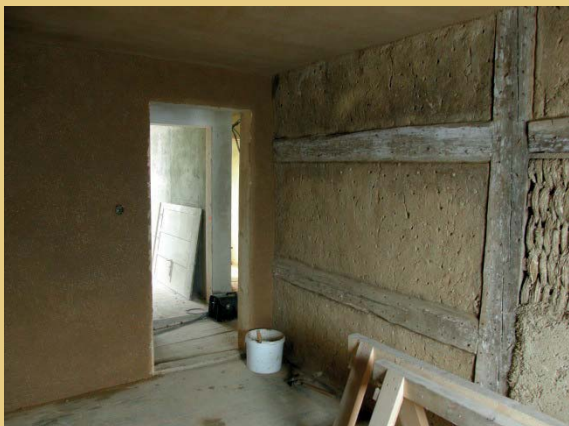
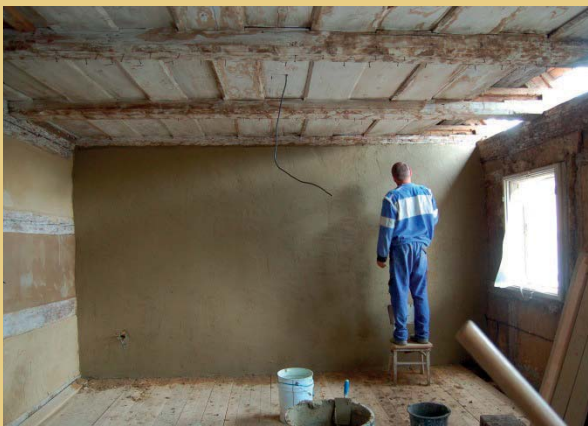
*Bei ausgewählten Wänden wurde das Fachwerk als Sichtfachwerk belassen. Die übrigen Wände wurden zum Großteil flächig neu verputzt.*

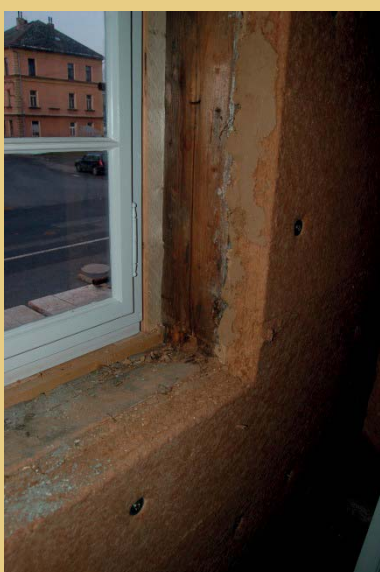
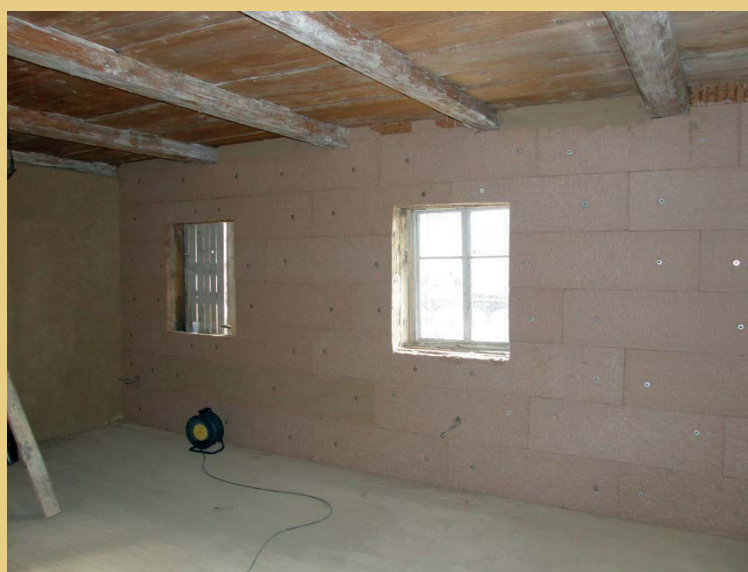
*Bei den meisten Fachwerk-Außenwänden wurde zuerst ein ebener Lehmputz hergestellt und auf diesen eine Wärmedämmung aus Holzfaserplatten montiert, die abschließend mit Lehm verputzt wurde.*

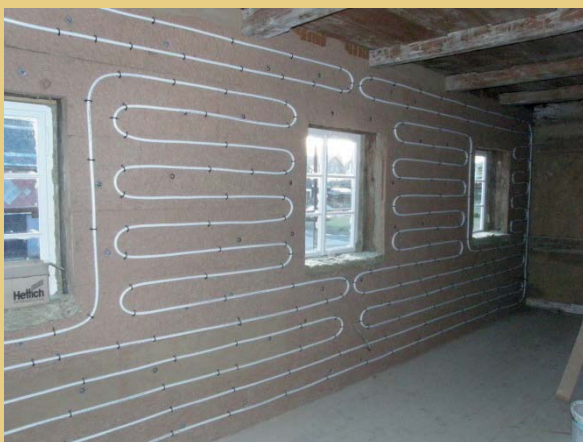
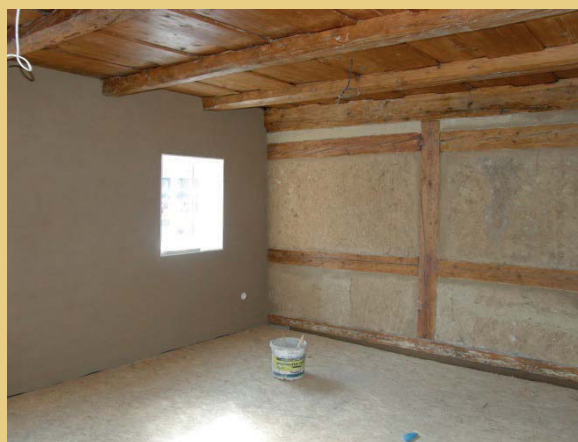
*In den Museumsräumen 1.08 und 1.09 wurde eine Wandheizung auf den Dämmplatten installiert. Die Wände wurden anschließend mit einem zweischichtigen Lehmputz mit Gewebeträger verputzt.*

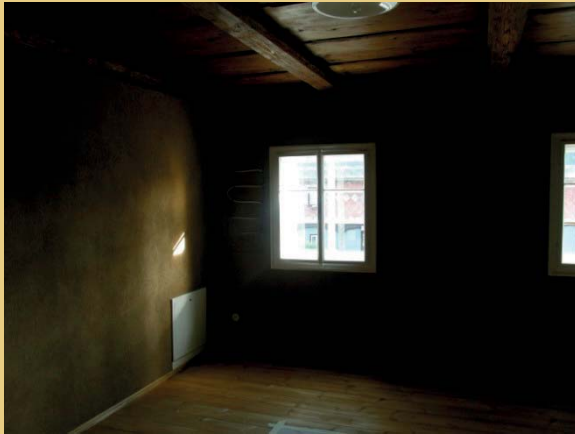
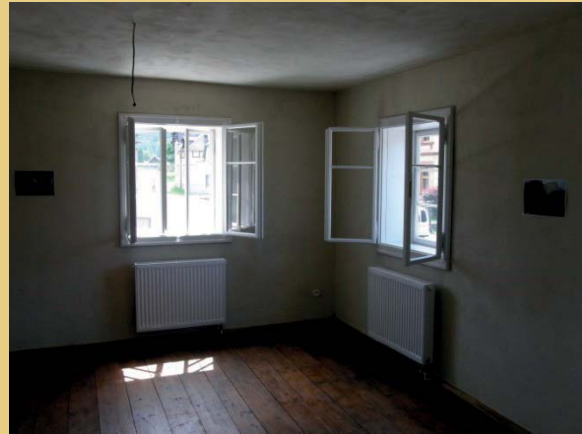
*Ausgewählte Wände und Räume wurden in natürlichem lehmfarbenem Zustand belassen. Auf dem Foto links ist zu erkennen, dass neben dem Fenster ein Teil der Wandheizung der Räume 1.08 und 1.09 sichtbar gelassen wurde. In den übrigen Räumen wurde der Lehmputz an Decken und Wänden mit einer Malerbürste mit einem Kalkanstrich mit unterschiedlichen Weißtönen gestrichen. Das Foto rechts zeigt das Eckzimmer 1.06.*

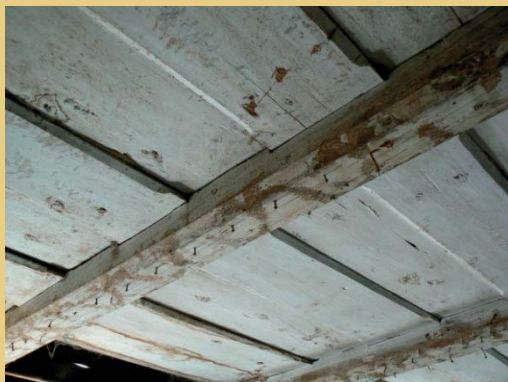
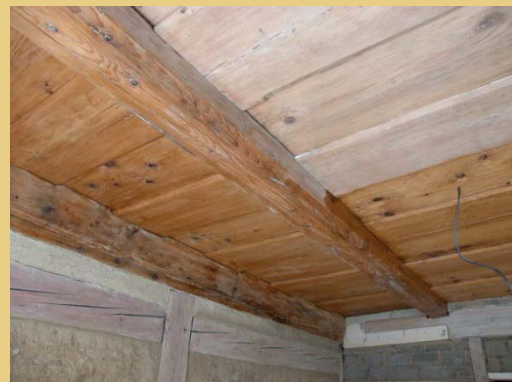
*Die freigelegte Holzbalkendecke mit Einschubbrettern wurde von einem älteren Kalkanstrich befreit.*

Bei bestimmten erhaltenen sichtbaren Holzelementen, wie Einschubdecken, sichtbaren Deckenbalken und dem Sichtfachwerk, die ursprünglich mit Kalkanstrichen oder Ölfarben behandelt worden waren, wurden die Altanstriche behutsam entfernt. An anderen Stellen wurde der historisch übliche Anstrich mit Deckfarben beibehalten. Es ist jedoch stets angebracht, die einzelnen älteren Farbschichten sowie eventuell unter den untersten Schichten verborgene Wandmalereien zu untersuchen und das weitere Vorgehen bei der Sanierung von der vorgefundenen Situation abhängig zu machen. Alte Farbschichten können beispielsweise mit Spachtel oder besser mit einer Ziehklinge oder mit einer Heißluftpistole entfernt werden. Mehrschichte Anstriche bzw. verbrannte Stellen können vorsichtig mit feuchtem feinkörnigem Sand gestrahlt werden. Zur Verfügung stehen heute auch umweltfreundliche Abbeizer, die die Arbeit in bestimmten Fällen erheblich erleichtern. Die Wahl der Methode und Mittel zur Entfernung von Altanstrichen von Balken und Verkleidungen muss fallabhängig getroffen werden, damit historische Oberflächen und Strukturen, Verzierungen und Werkspuren nicht beschädigt werden, was bei unvorsichtigem Vorgehen ohne weiteres der Fall sein kann. Für die Oberflächen ausgewählter Einschubdecken und Deckenbalken, die entweder in naturbelassener Form erhalten geblieben sind oder bei denen Anstriche ohne eine Beschädigung der Oberflächen entfernt werden konnten, wurden transparente Lasuren auf Basis natürlicher Öle und Wachse (z. Bsp. CLOU, Kreidezeit, Osmo, PNZ, u.a.) gewählt, die historischem Holz ein sehr ansprechendes und wirkungsvolles Aussehen verleihen.

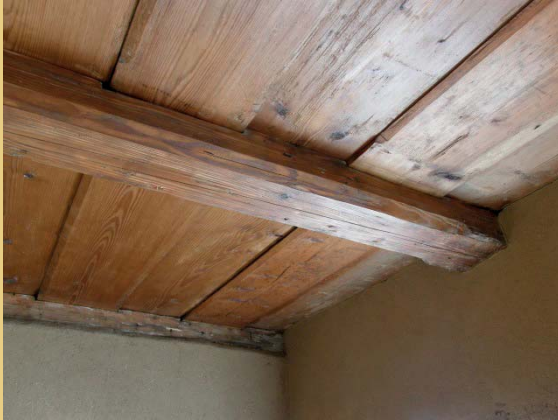
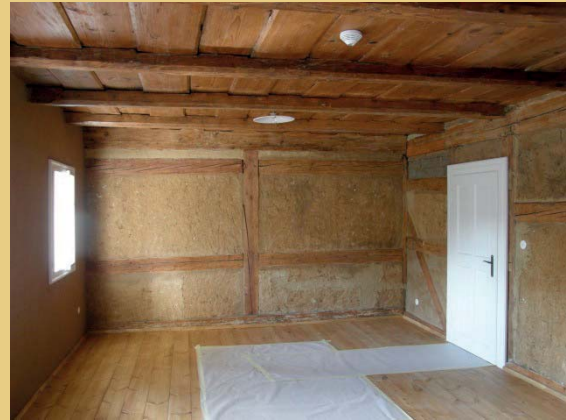
*Anstriche auf Basis natürlicher Öle und Wachse an Einschubdecken und Sichtfachwerk.*

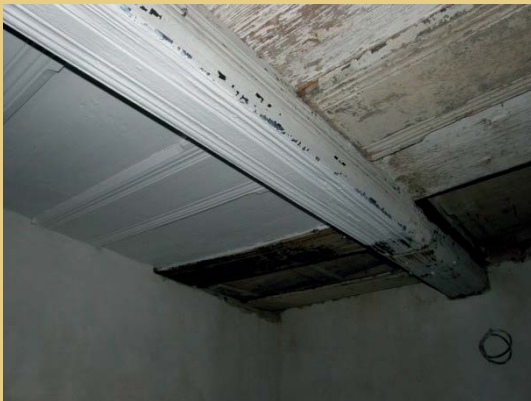
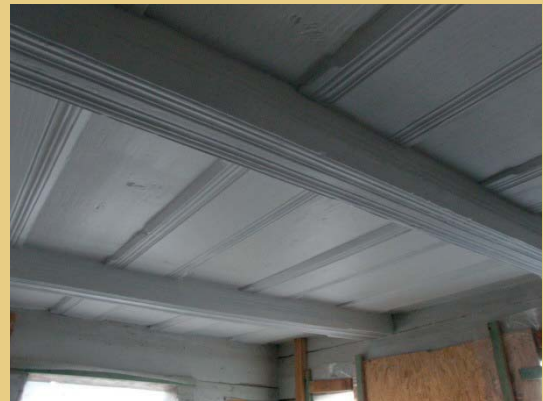
*Bei der reich profilierten Decke der Stube wurden lediglich die losen Farbschichten entfernt und der flächige Deckanstrich der gesamten Decke erneuert.*

Dort, wo die Entfernung beschädigter Altanstriche nur schwer möglich gewesen wäre und drastischere Methoden erfordert hätte, wurden die farbigen Deckanstriche erneuert, nachdem die alten, losen Farbschichten örtlich entfernt worden waren. Dieses Vorgehen fand bei der reich profilierten Einschubdecke in der Stube (künftiges Informationszentrum) Anwendung, wo ähnlich wie für die Blockwände ein matter Deckanstrich in gebrochenem Weiß verwendet wurde. Dieser Anstrich entspricht auch dem letzten erhaltenen historischen Anstrich des Raums vom Anfang des 20. Jahrhunderts. Der Vorteil von Deckanstrichen, besonders von atmungsaktiven Kalk- und Ölanstrichen, liegt neben der Wiederherstellung eines glaubhaften historischen Aussehens auch in einer oft vorteilhaften Aufhellung der Räume.

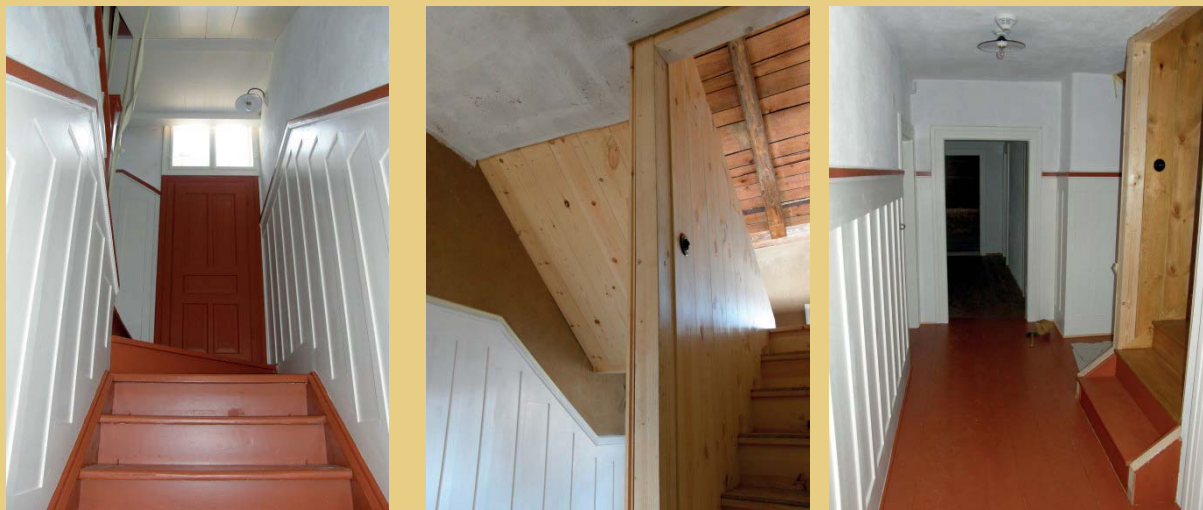
*Die Bilder zeigen die aufgearbeitete und ergänzte Wandverkleidung der Treppe ins Oberschoss sowie die verwendeten Anstriche. Die neue Verkleidung der Treppe ins Dachgeschoss erhielt einen getönten Lasuranstrich.*

Die erhaltenen Wandverkleidungen der Treppe vom Erdgeschoss ins Obergeschoss wurden demontiert, in der Werkstatt von Altanstrichen befreit, aufgearbeitet und nach der Instandsetzung der Treppe erneut eingebaut. Im gleichen Zuge wurden weitere fehlende Teile der Wandverkleidung im angrenzenden Gang im Obergeschoss ergänzt und entsprechend der vorgefundenen ursprünglichen Farbigkeit mit einem mattweißen Deckanstrich und einem rotbraunen Anstrich der Deckleiste versehen.
