## Bericht zur Sanierung des denkmalgeschützten Umgebindehauses Nr. 424 in Lipová.

**Bericht zur Sanierung  
des denkmalgeschützten Umgebendehauses Nr. 424  
in Lipová u Šluknova**

*Verfasser: Ing. arch. Tomáš Efler, Mgr. Miroslav Kolka*

*Lipová u Šluknova 2013*

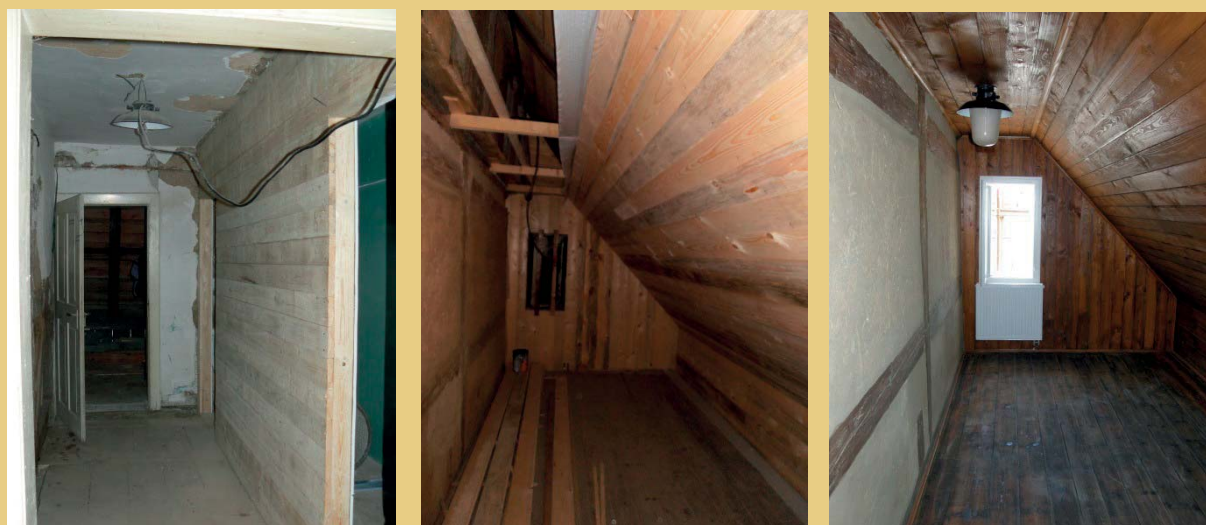
*Foto links. Die neue Holztrennwand zur Abtrennung von Toiletten wurde auf der Seite des Flurs mit Brettern als Träger für einen Lehmputz verkleidet. Fotos Mitte und rechts: Wandverkleidung der Kammer im Anbau am Westgiebel.*

In der im Obergeschoss am Westgiebel gelegenen Kammer, deren Wände aus Balkenkonstruktionen ohne Ausmauerung oder Lehmfüllungen bestehen, wurden Dämmmatten in die Wände eingebracht bzw. zwischen den Sparren des Pultdaches verlegt. Die Wände und abgehängte Decke wurden neu mit Holz verkleidet. Die Kanten der gefalzten Bretter wurden abgeschrägt. Die Oberfläche der Verkleidung wurde mit einer getönten Lasur auf Ölbasis behandelt.

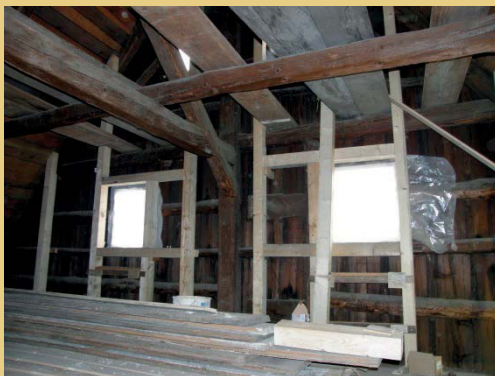
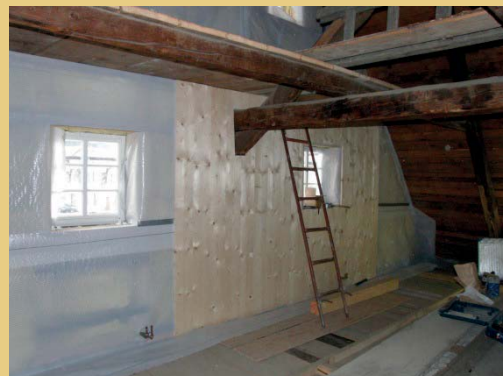
*An den Giebelinnenseiten wurde ein Gerüst aus Kanthölzern als Tragkonstruktion für die neue Innenverbretterung aufgestellt. Zwischen Außen- und Innenverbretterung wurde eine Wärmedämmschicht eingebracht.*

An beiden Holzgiebel des Hauses wurde eine neue Wärmedämmung ausgeführt diese mit Brettern verkleidet. Am östlichen Hauptgiebel wurden an der Balkenkonstruktion nur lokale Ausbesserungen vorgenommen. Die originale Verbretterung der Giebel einschließlich Giebelzier in Form einer Sonne wurde erhalten.

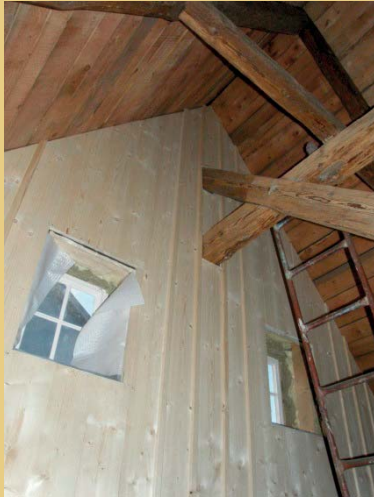
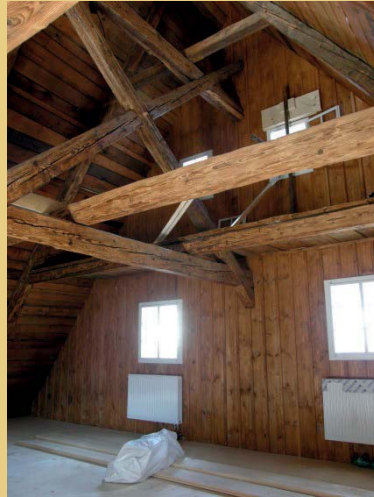
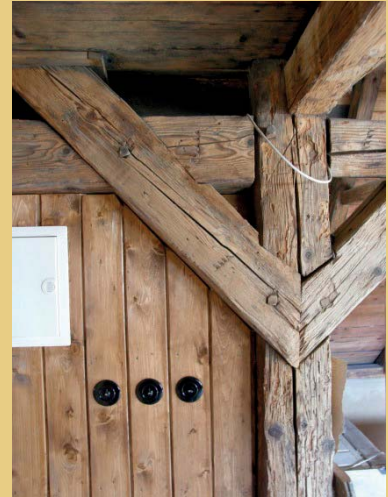
*Die neue Giebelverkleidung mit Deckleisten wird von einem Gerüst aus Kanthölzern getragen. Die Verbretterung wurde ebenso wie die Wandverkleidung des WC-Einbaus aus schmalen Brettern mit einem abgetönten Holzöl behandelt.*

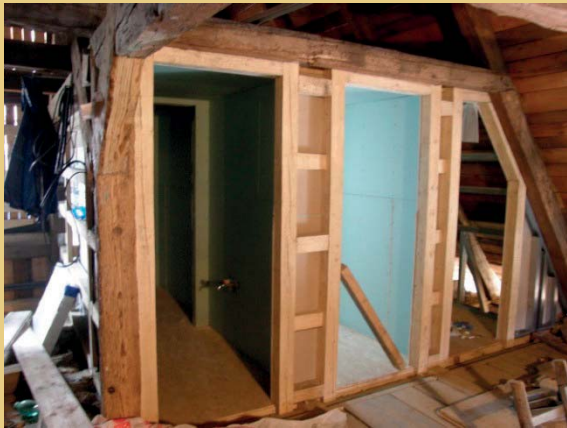
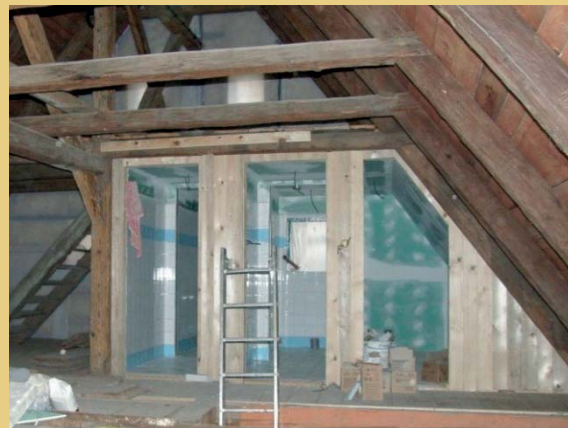
*Das Holzgerüst der neuen Trennwände des WC-Einbaus wurde auf der Innenseite mit Gipskartonplatten belegt und gefliest und von außen mit einer Verbretterung verkleidet.*

Die aus Ziegelwänden oder Gipskartonplatten auf einem Holzrost bestehenden Wände der neuen Toilette und des Bads wurden mit zu den Bodenfliesen passenden Wandfliesen verkleidet. Von außen wurde der WC-Einbau im Dachgeschoss mit einer senkrechten Verbretterung aus gefalzten Brettern mit abgeschrägten Kanten verkleidet und mit einem abgetönten Holzöl behandelt.

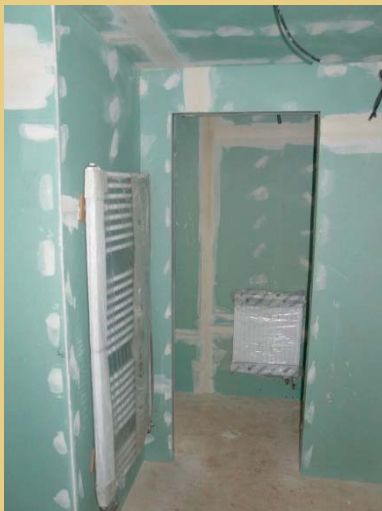
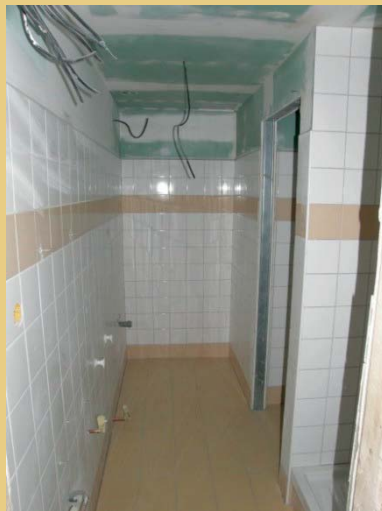
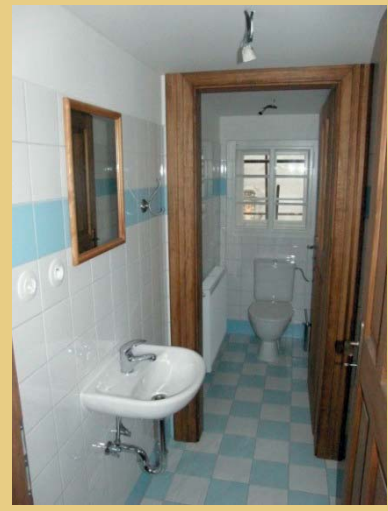
*Bau der WCs im Ober- und Dachgeschoss*

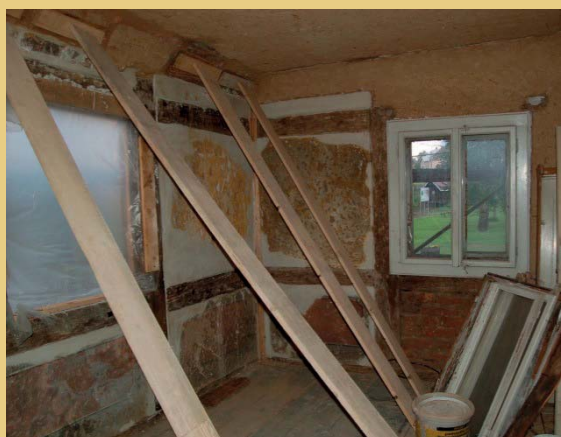
Das Fehlen einer eingehenden Untersuchung vor der Inangriffnahme der Sanierungsarbeiten war auch beim Haus Nr. 424 der Grund dafür, dass erst viel zu spät und zu einem Zeitpunkt, als die Bauarbeiten bereits im Gange waren, festgestellt wurde, dass eine besonders wertvolle barocke Wandmalerei vorhanden ist. Die Erhaltung der Wandmalerei wurde durch die am Fachwerk vorhandenen schweren Schäden erheblich erschwert. Die verputzten Ziegelausfachungen auf denen die Wandmalerei aufgefunden wurde, hatten sich vom Fachwerk gelöst und drohten aus den Gefachen herauszufallen. Eine erste Sicherung der Tragkonstruktion erfolgte durch den Holzrestaurator Herrn Zdeněk Koušek in Zusammenarbeit mit den Zimmerleuten des Bauhauptlieferanten. Im ersten Schritt wurde die gesamte Wand durch Zusammenziehen gesichert, damit sich die bemalten Putzflächen während der Bauarbeiten nicht lösen und Schaden nehmen. Im Anschluss daran wurden durch den Restaurator die beschädigten Holzpartien im notwendigen Umfang entfernt, verfestigt, mit geeigneten Anstrichen versehen, die an der Wandaußenseite entstandenen Fehlstellen mit Prothesen ausgebessert und diese mit Gewindestangen mit geschmiedeten quadratischen Muttern gesichert. Dank des erfolgreichen Eingriffs konnte ein flächiges Abnehmen der Wandmalerei vermieden werden. Völlig gelöst hatten sich lediglich die bemalten Streifen unterhalb der Deckenkehle, die für die Dauer der Bauarbeiten eingelagert wurden. Die eigentliche Restaurierung der aus dem 18. Jahrhundert stammenden barocken Wandmalerei erfolgte durch Restauratoren unter der Leitung von Herrn David Zeman.

*Die Fotos zeigen die freigelegte Wandmalerei an der Nordostecke des Obergeschosses und die Sanierungs- und Restaurierungsarbeiten (die Bretter stützen die wieder angebrachte Hohlkehle ab).*

Nicht erhaltene Partien wurden nicht wiederhergestellt, sondern lediglich fixiert, die Putze und Farbschichten verfestigt und gesäubert. Dank der Säuberung wurden auch an den Fachwerkbalken vorhandene, zuvor aber nicht sichtbare Teile der Wandbemalung sichtbar. Ein schwieriges Unterfangen war die Wideranbringung der abgefallenen Putzteile, vor allem der Deckenkehle. An den Gefachen fehlende Putzstellen wurden mit einem farbig neutralen Putz ausgebessert und so retuschiert, dass das Gesamtbild nicht beeinträchtigt wird.

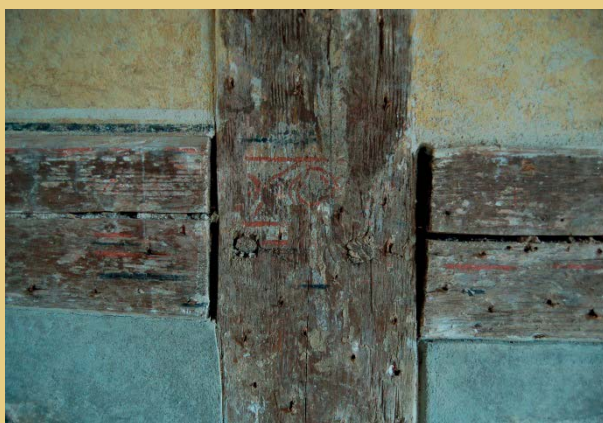
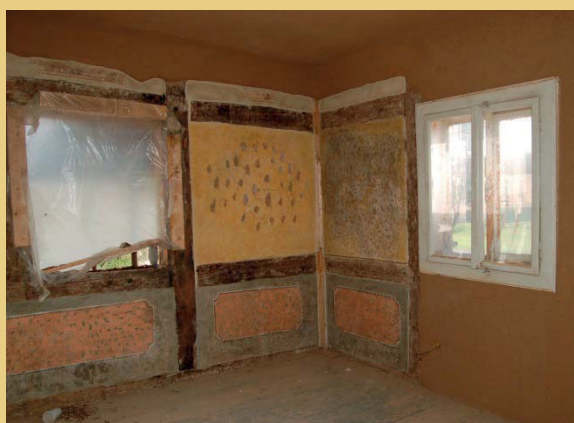
*Foto links: Detail der restauratorisch gesicherten Malereifragmente an den Fachwerkbalken.  
Foto rechts: Ergänzung der fehlenden Putzflächen mit Lehmputz*

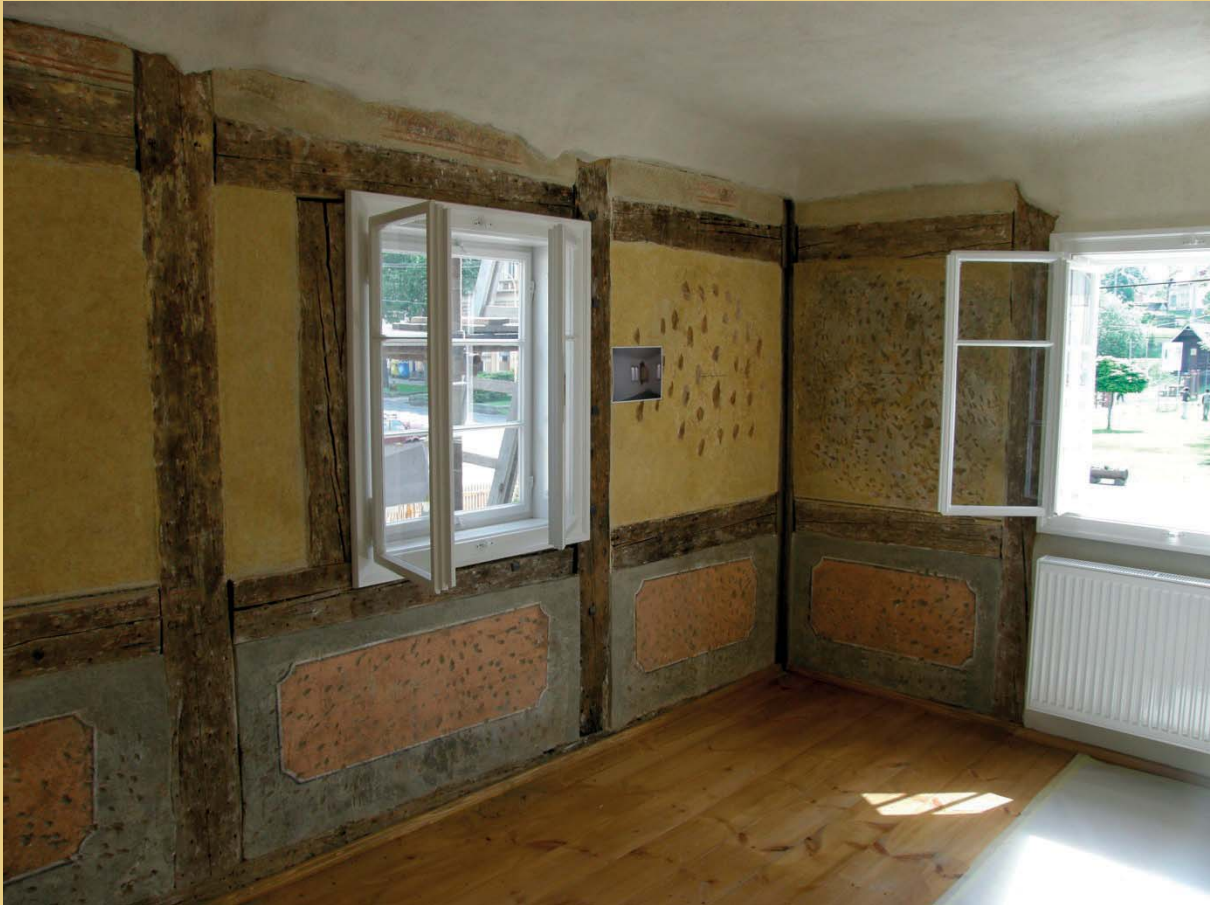
*Aussehen der Stube nach dem Abschluss der Restaurierungsarbeiten, Ergänzung der Putze an Decke und Wänden ohne Wandmalerei, Einbau der Fenster und Erneuerung der Dielung.*

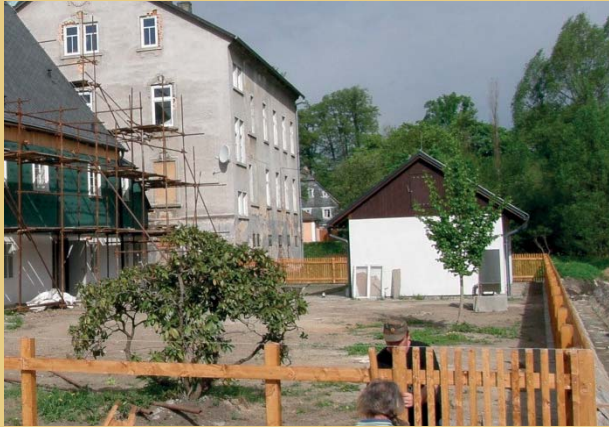
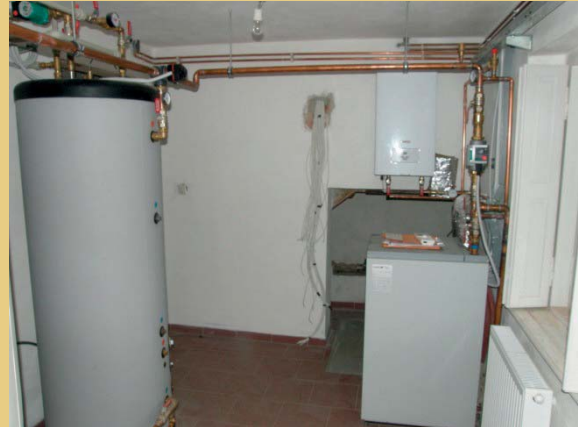
*Foto links: Installationsort der Außeneinheit der Wärmepumpe neben dem Lagergebäude am Rand des Grundstücks.  
Foto rechts: Auf dem Fußboden des Technikraums stehend die Inneneinheit mit angeschlossenem Pufferspeicher mit Warmwasseraufbereitung und zusätzlichem Elektrokessel.*

Als Wärmequelle für die Beheizung des Hauses und die Warmwasseraufbereitung wurde eine Luft-/ Wasser-Wärmepumpe vorgesehen und installiert. Konkret handelt es sich um den Typ HOTJET 35s in Splitbauweise für Außeninstallation mit einem Bivalenzpunkt von  $-5\text{ }^{\circ}\text{C}$ . Die Wärmepumpe besteht aus einer neben dem Nebengebäude am Zaun aufgestellten Außeneinheit, die durch unterirdisch verlegte Vor- und Rücklaufleitungen mit der im Technikraum des Hauses aufgestellten Pumpe verbunden ist. Dort befinden sich auch die Umwälzpumpen und ein Wärmespeicher mit 300 l Volumen.

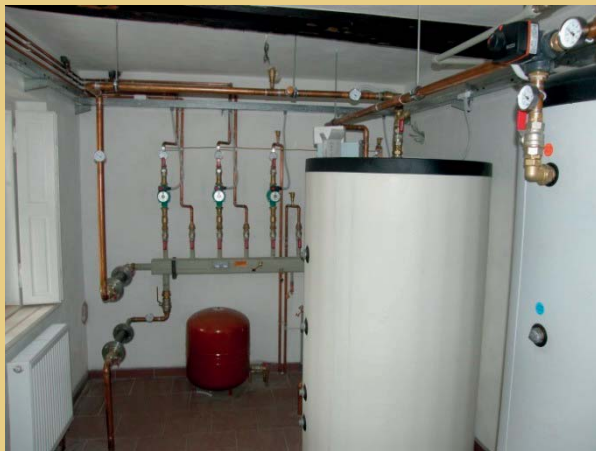
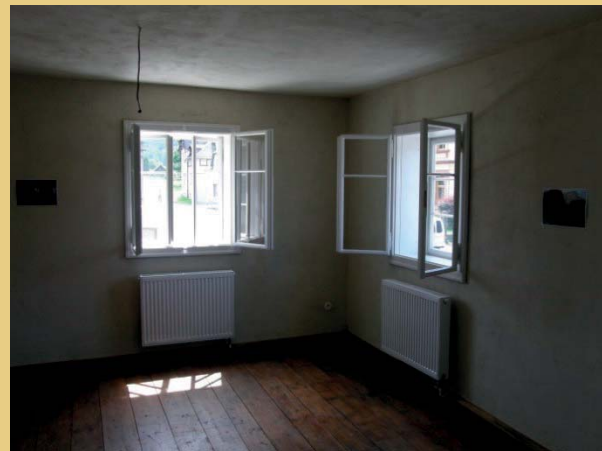
*Foto links: Blick auf die andere Seite des Technikraums mit Pufferspeicher rechts. An der Stirnwand der Verteiler mit Umwälzpumpen und Ausgleichsbehälter. Foto rechts: Blick in das mit Plattenheizkörpern bestückte Eckzimmer im Obergeschoss.*

Die Heizung wurde als Niedertemperatursystem mit 50/30°C für eine Wärmepumpe mit elektrischer Zusatzheizung ausgelegt. Die Heizungsinstallation teilt sich im Technikraum in vier Kreisläufe mit Platten- bzw. Leiterheizkörpern in den Toiletten und einen Heizkreislauf für die Wandheizung. Die einzelnen Kreisläufe besitzen am Verteiler eine eigene Umwälzpumpe, entsprechenden Armaturen und Ventile.

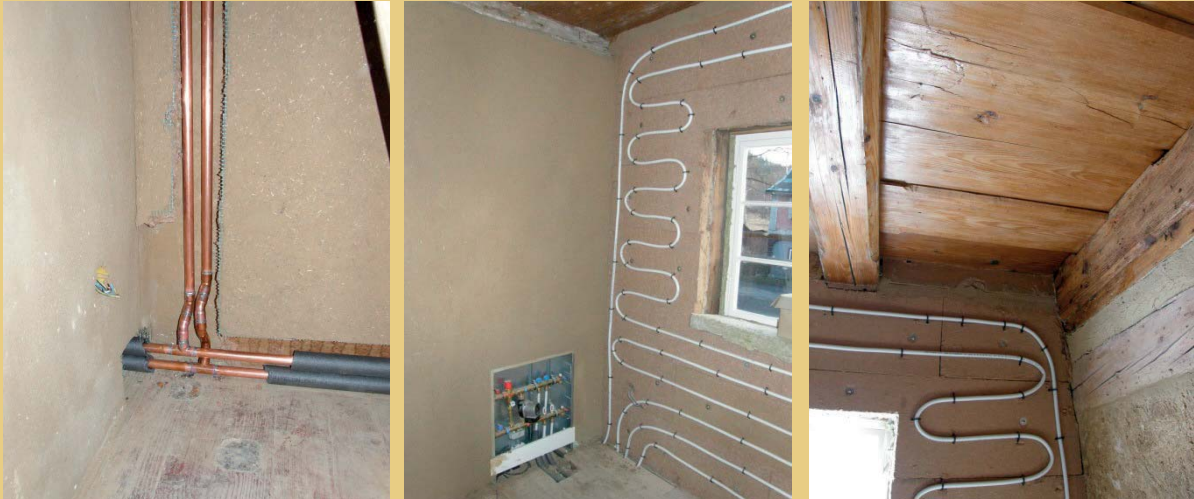
*Foto links: Detail der isolierten Kupferrohre. Foto Mitte: Heizungsverteiler der Wandheizung. Foto rechts: Detail der Wandheizung auf der mit Holzfaserplatten isolierten Fachwerkwand.*

Die Heizungsrohre wurden in Kupfer ausgeführt und isoliert. Die Verlegung erfolgte im Fußboden bzw. unter den Unterdecken sowie unter Putz, Deckleisten und Wandverkleidungen. Für die Beheizung der einzelnen Räume wurden Plattenheizkörper (Marke Korado) mit unten liegenden Anschlüssen und Leiterheizkörper mit elektrischem Zusatzheizstab installiert. Die Heizkörper besitzen Thermostatventile und Hahnblöcke.

An einer der Fachwerkaußenwände wurde auf einer Fläche von 15 m<sup>2</sup> eine Wandheizung installiert. Diese wurde auf die in der Wand liegende Holzfaserdämmung montiert und besitzt einen eigenen, in der benachbarten Wand befindlichen Verteiler. Die schlangenförmig verlegten Heizrohre bedecken die gesamte Wandfläche und umgehen die Fensteröffnungen. Der Vorteil einer Wandheizung besteht darin, dass die Abgabe der Wärme in den Raum durch Strahlungsenergie durch den Lehmputz hindurch erfolgt und eventuell in der innengedämmten Außenwand durch Kondensat anfallende Feuchtigkeit durch die diffusionsoffenen Holzfaserplatten hindurch abgeführt werden kann. Diese Lösung ermöglicht außerdem eine Verbesserung der Wärmedämmeigenschaften der Fachwerkwände von Häusern, bei denen eine Außendämmung wegen einer Beeinträchtigung ihres Erscheinungsbildes oder vorhandener Schiefer- oder Bretterverkleidungen unerwünscht oder nicht möglich ist, da diese einen wesentlichen Teil des Charakters der hiesigen Volksarchitektur ausmachen.

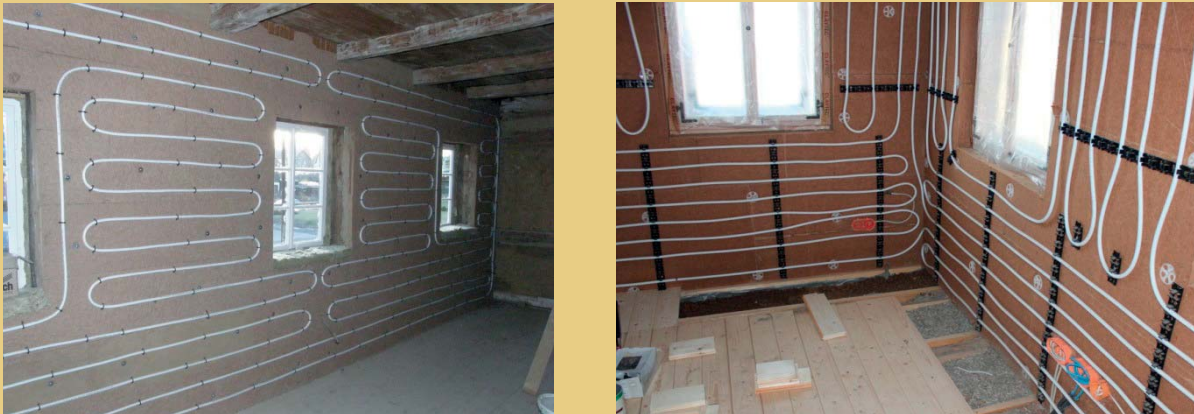
*Foto links: Wandheizung auf der Fachwerkwand des Hauses Nr. 424 in Lipová. Foto rechts: Wandheizung bei einem zeitgleich sanierten Umgebindehaus in Cunewalde.*

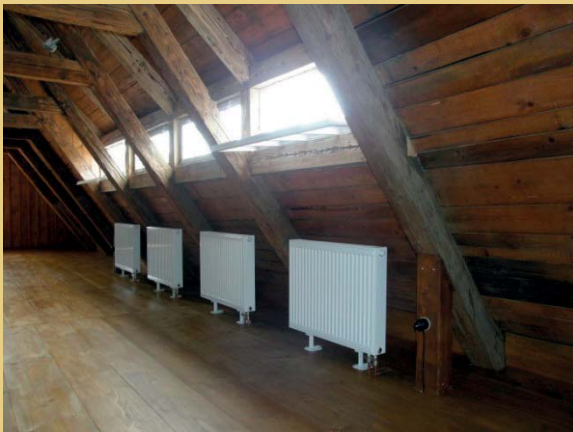
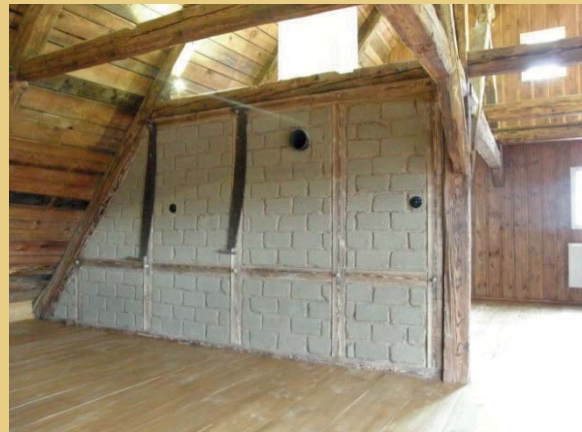
*Der Dachboden kann entweder mit den unter dem Giebel bzw. der Gaube befindlichen Plattenheizkörpern oder einem Kaminofen beheizt werden, für den in der neuen Fachwerkwand ein Schornsteinanschluss vorgesehen wurde. Zuvor muss jedoch noch ein Ofenblech installiert werden.*

Ergänzend oder als Heizmöglichkeit in der Zwischensaison wurde im Dachgeschoss die Möglichkeit geschaffen einen, wie angenommen wird, gusseisernen Kaminofen an den neuen Systemschornstein anzuschließen, durch den der alte Schornstein ersetzt wurde.

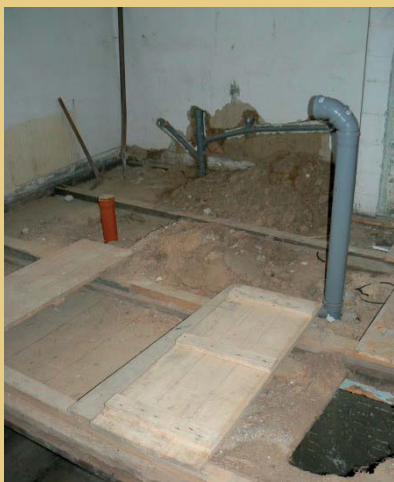
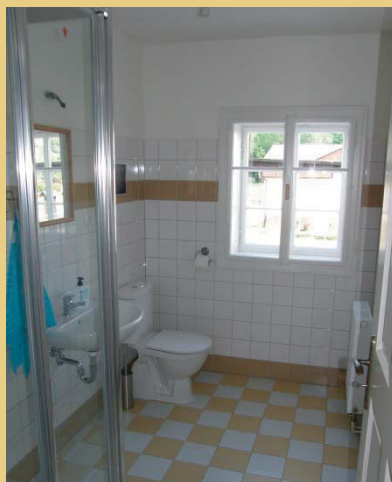
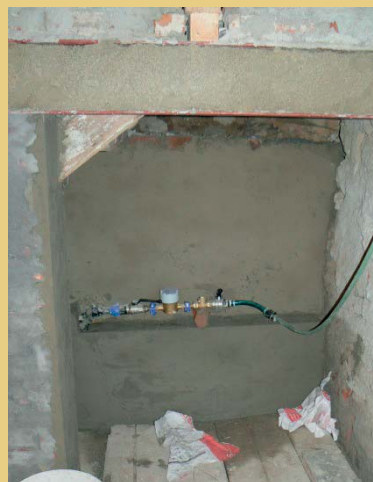
Foto links: Installation der Abwasserleitungen in einem der WCs. Foto Mitte: WC im fertig eingerichteten Zustand.  
Foto rechts: Der Hauswasseranschluss mit Wasseruhr unter der Treppe zum Obergeschoss ist vom Technikraum aus erreichbar.

Die Wasser- und Abwasserleitungen im Haus wurden in Fußböden, Decken und Wänden bzw. bei Holzkonstruktionen hinter Verkleidungen oder Vorbauwänden verlegt. Bei der Verlegung von Wasser- und Abwasserleitungen erweist es sich oft als hilfreich bereits vorhandene Mauerschlitze oder eventuell nicht mehr genutzte Schornsteine zu nutzen, um eine weitere Beeinträchtigung des historischen Mauerwerks zu vermeiden. Risikobehaftet in Bezug auf Beschädigungen oder Kondenswasserbildung ist die Verlegung von Leitungen in der Nähe von bzw. durch die Holzkonstruktionen von Wänden, Dächern und Decken, wo der Leitungsverlauf und Details der Durchführungen möglichst so zu lösen sind, dass das oben genannte Risiko vermieden wird und die Beschädigung von Holzkonstruktionen ausgeschlossen ist. Für die Entlüftung der senkrechten Abwasserleitungen wurden auf dem Schieferdach gesondert angefertigte Entlüftungshauben aus Blech installiert.

Die Toiletten und das Bad wurden mit Sanitärkeramik d.h. mit Waschbecken, Duschecke, WC-Schüsseln und Pissoiren sowie den entsprechenden Armaturen, Mischbatterien und Zubehör ausgestattet. Die Entlüftung der WCs und des Bads erfolgt entweder über die natürliche Luftzufuhr über Fenster oder einfache Lüftungstechnik mit Ventilatoren, die unter den abgehängten Decken installiert wurde und deren Austritte an der Hausrückseite von schwarzen Blechgittern verdeckt werden. Die Entlüftung der WCs im Dachgeschoss erfolgt über einen aus Blech gefertigten Luftabzug.

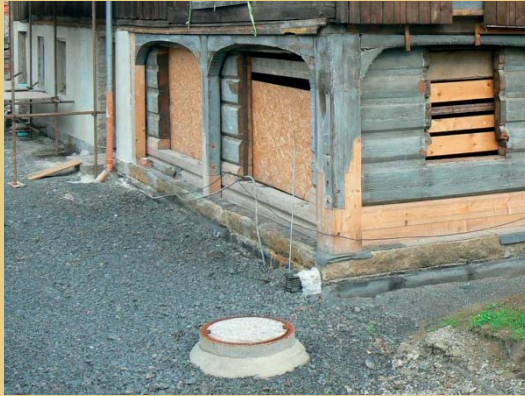
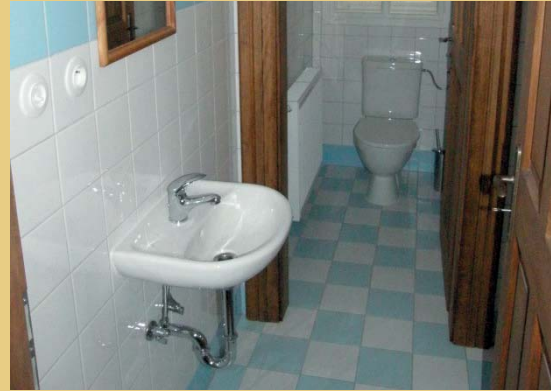
*Foto links: Schacht der Regenwasserkanalisation zur Entwässerung der Fallrohre und Einläufe der Pflasterflächen.  
Foto rechts: WC im Dachgeschoss*

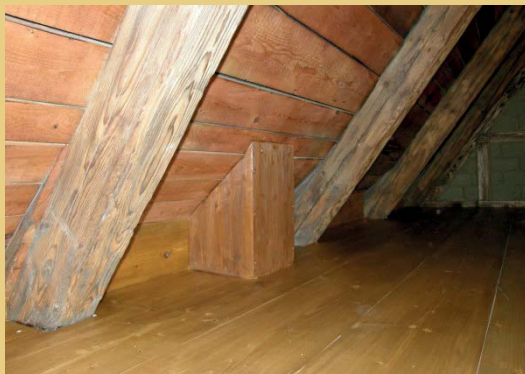
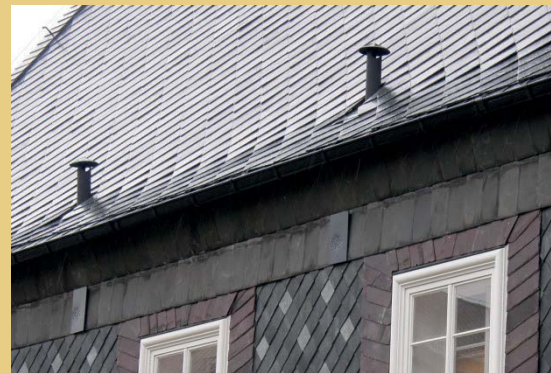
*Foto links: Die Entlüftungsrohre wurden im Dachraum verkleidet. Foto rechts: Entlüftungshauben auf dem Dach. Unter dem Gesims sind die Luftaustritte der Entlüftungen der WCs im Obergeschoss erkennbar.*

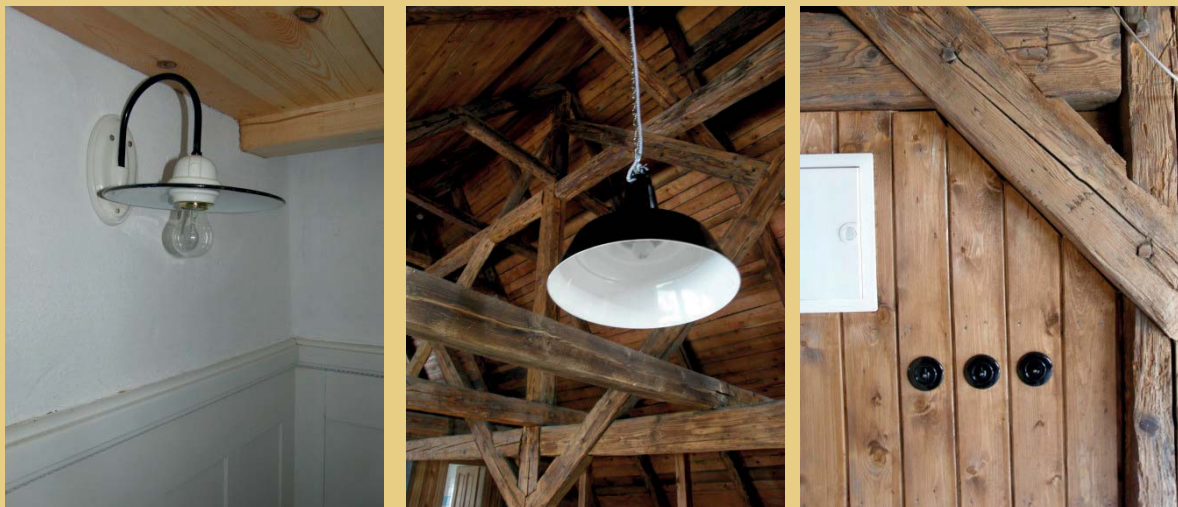
*Neu installierte Retro-Leuchten im Ober- und Dachgeschoss. Runde Retro-Lichtschalter an der neu erstellten WC-Trennwand im Dachgeschoss.*

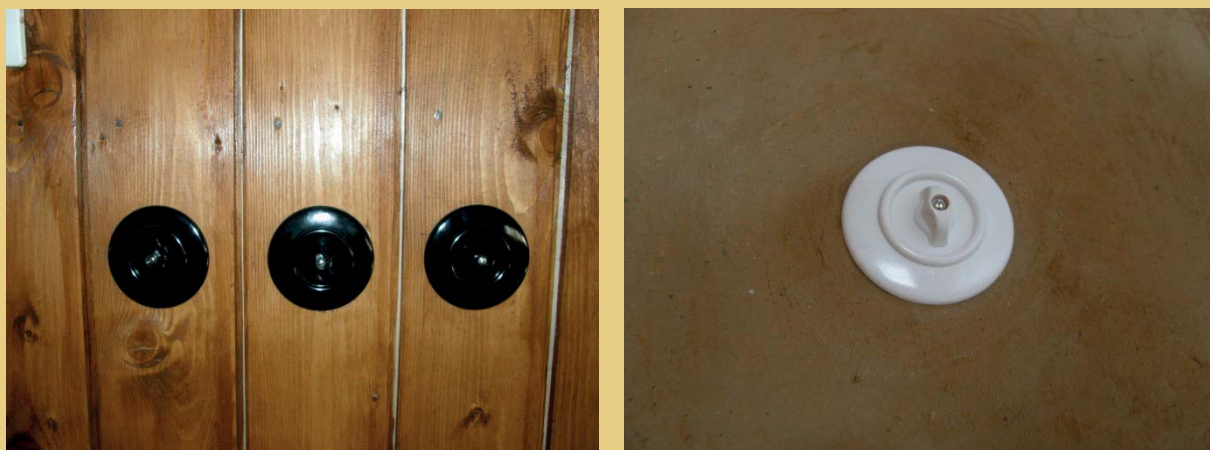
*Neu installierte schwarze und weiße Retro-Lichtschalter auf der Bretterwand im Dachgeschoss und naturbelassenem Lehmputz.*

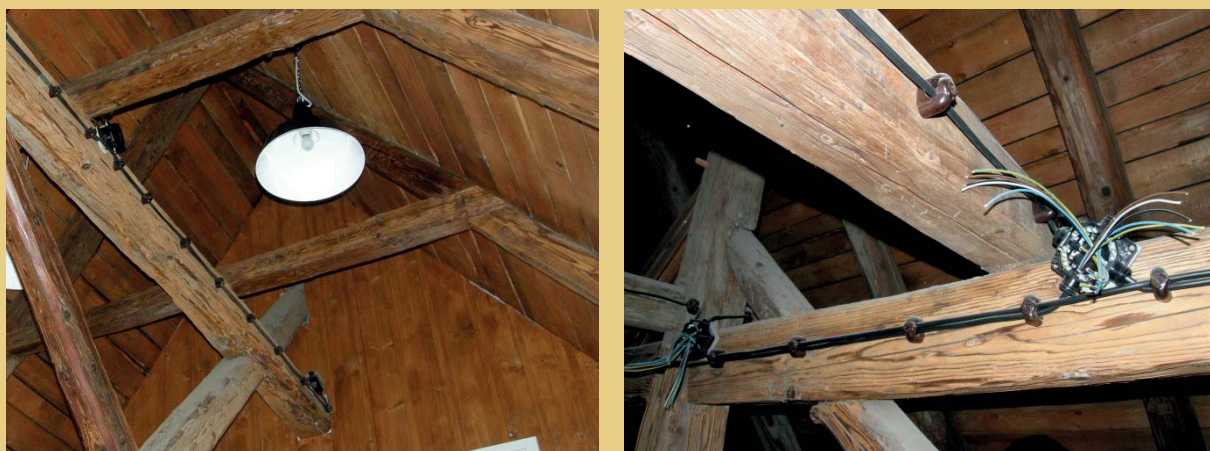
*Die neue Elektroinstallation des Dachgeschosses aus schwarz ummantelten Kabeln wurde auf den oberen Balken des Dachstuhls verlegt.*

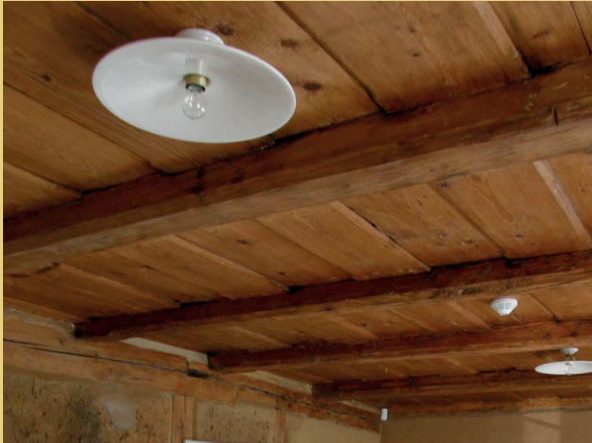
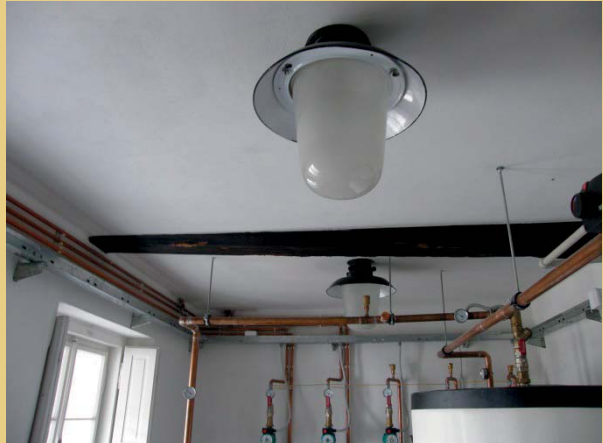
*Foto links: Retro-Lampen mit Tellerschirm an der Einschubdecke im Obergeschoss. Foto rechts: Aufgearbeitete Werkstattlampe im Technikraum im Erdgeschoss.*

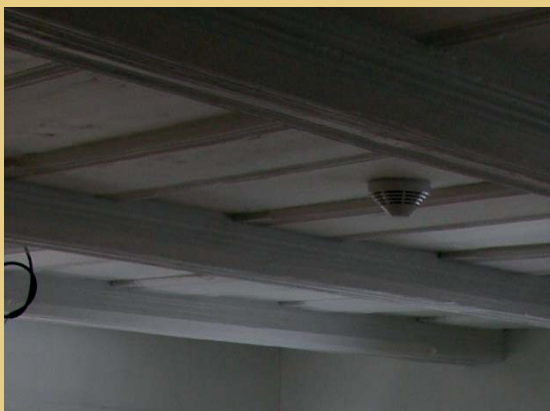
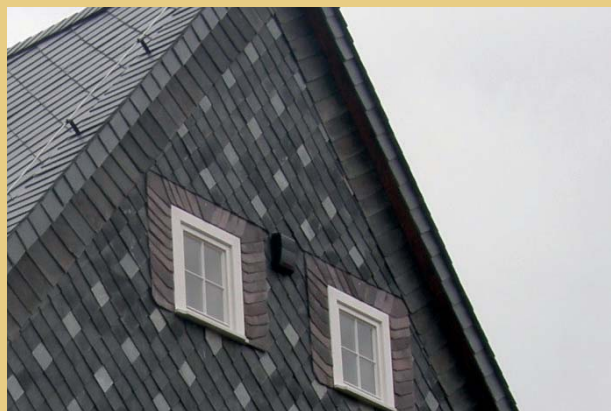
*Foto links: Beispiel für die Installation von Rauchmeldern im Erdgeschoss.  
Foto rechts: Zwischen den oberen Giebelfenstern befindet sich der äußere Teil der Brandmeldeanlage.*

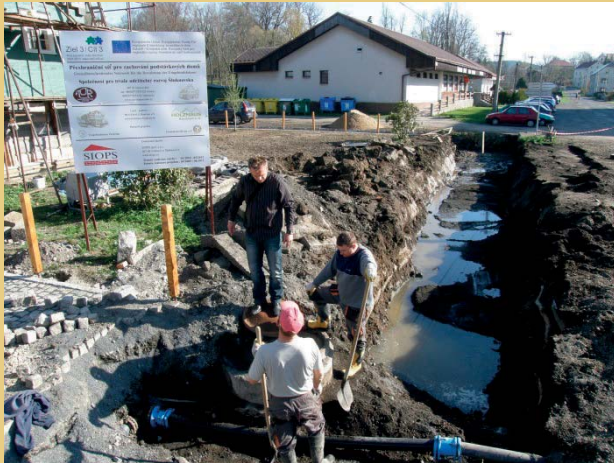
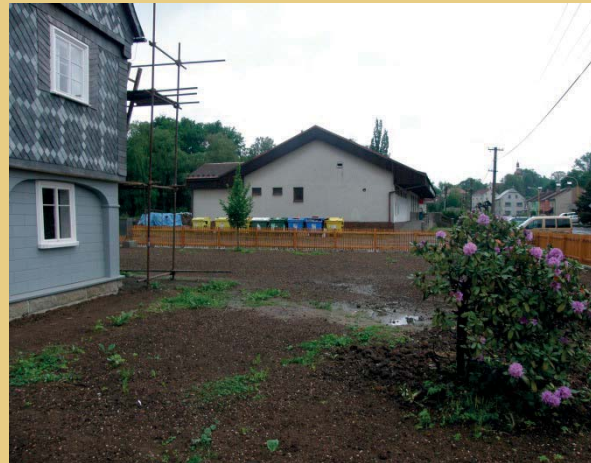
*Foto links: Aufwändige Aushubarbeiten im Zuge der Herstellung von Drainage und Entwässerung im Umfeld des Hauses.  
Foto rechts: Blick auf den gleichen Teil der Hausumgebung nach der Herrichtung des Geländes und der Rasenaussaat.*

Der Gestaltung der Hausumgebung gingen die mit der Herstellung der Anschlüsse an die Versorgungsnetze und den Bau der Regenwasserkanalisation verbundenen Arbeiten voraus. Im Anschluss daran wurde das Erdreich verdichtet und ein neuer Schotterunterbau hergestellt. Die neuen befestigten Flächen in der Umgebung des Hauses, d.h. der Bereich am Hauseingang, der Bereich zwischen Straße und Haus sowie der Fußweg entlang der Westseite und der Verbindungsweg zum Nebengebäude, wurden mit Granit gepflastert. Dabei wurden auch vorhandene mit Stockhammer bearbeitete Granitplatten wiederverwendet. Abgegrenzt wurden die gepflasterten von den begrünten Flächen und der Straße mit Granitbordsteinen.

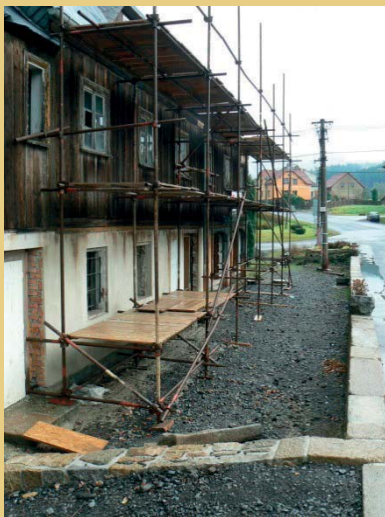
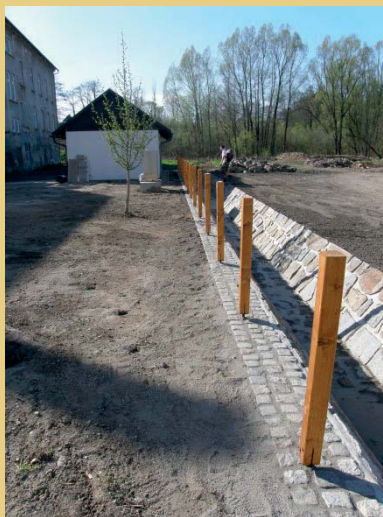
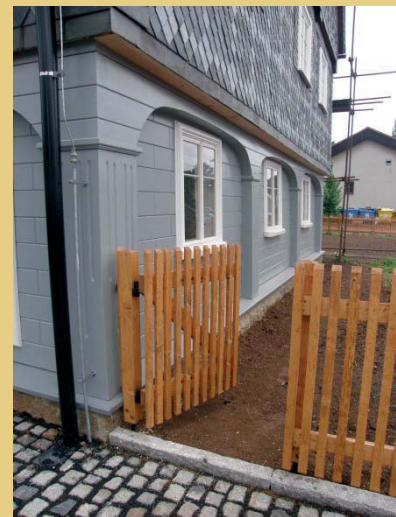
*Foto links: Schotterunterbau an der Hausvorderseite. Foto Mitte: Neu gesetzte Zaunpfosten an der Nordseite des Gartens nach der Fertigstellung des neuen Entwässerungsgrabens. Foto rechts: Detail des fertigen Granitpflasters an der Südostecke des Hauses einschließlich neuem Holztor, Zaun und Granitbordstein.*

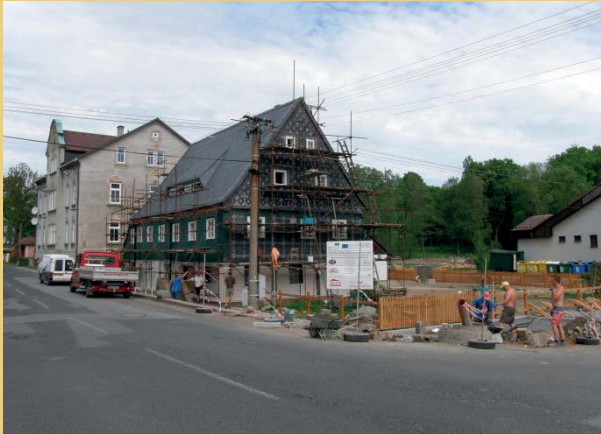
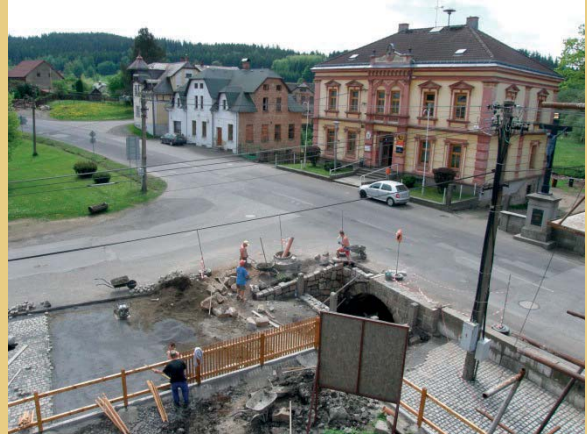
*Gesamtansicht der neu gepflasterten Flächen und Einzäunung.*

Die vorhandene altersschwache Einzäunung des Vorgartens mit Lattenzaun wurde einschließlich der hölzernen Pfosten mit Pfostenträgern neu errichtet. Die Einzäunung wurde im Gegensatz zur ursprünglich vorhandenen Einzäunung des Vorgartens auf das gesamte Grundstück mit Garten ausgeweitet. Für die Zufahrt zum hinteren Teil des Grundstücks wurde ein zweiflügliges Tor hergestellt. An der Südostecke des Hauses wurde ein Gartentor als weiterer Zugang zum Grundstück vorgesehen. Die Gartenfläche wurde neu mit Rasen eingesät. Der Garten soll später mit weiterem Grün bestückt und gestaltet werden. Es sollte jedoch darauf geachtet werden, dass eine ausreichend große Fläche für die Durchführung von Veranstaltungen im Zusammenhang mit dem Betrieb des in Vorbereitung befindlichen Informations- und Kulturzentrums zur Verfügung steht.

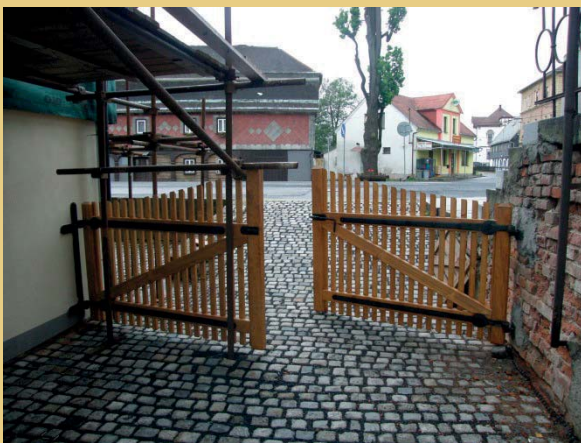
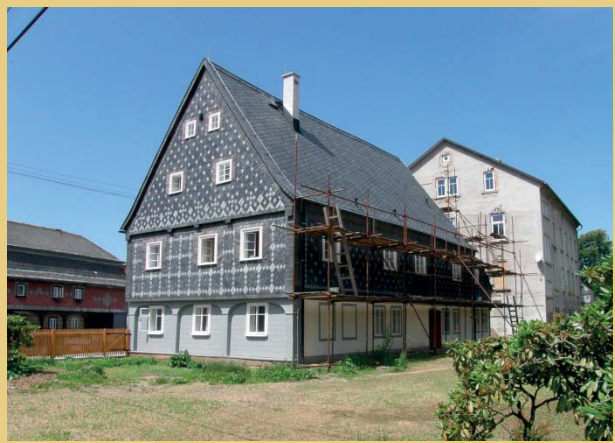
*Neu gepflasterte Zufahrt mit Tor an der Südwestecke des Hauses nach einer historischen Fotografie.*

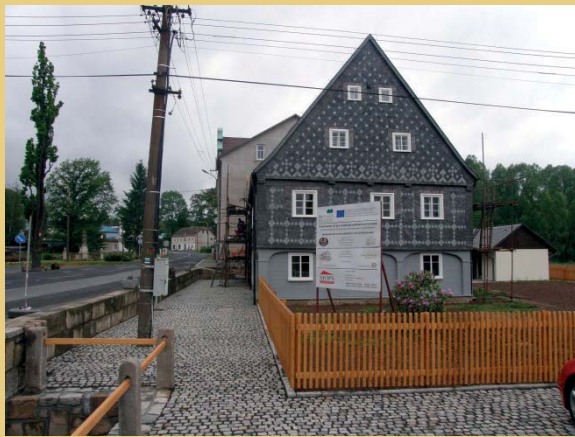
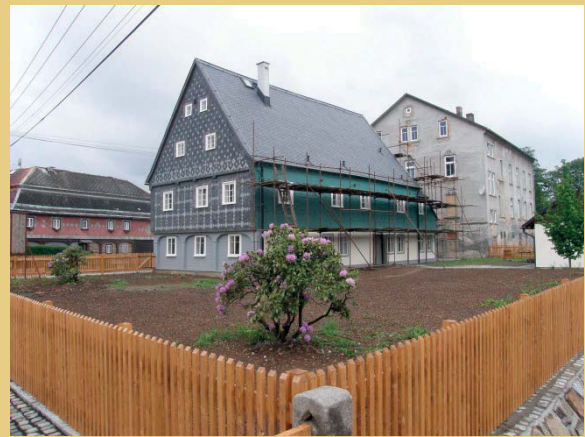
*Gesamtansicht des fertigen Gebäudes mit Garten, gepflastertem Fußweg und neuem Lattenzaun.*

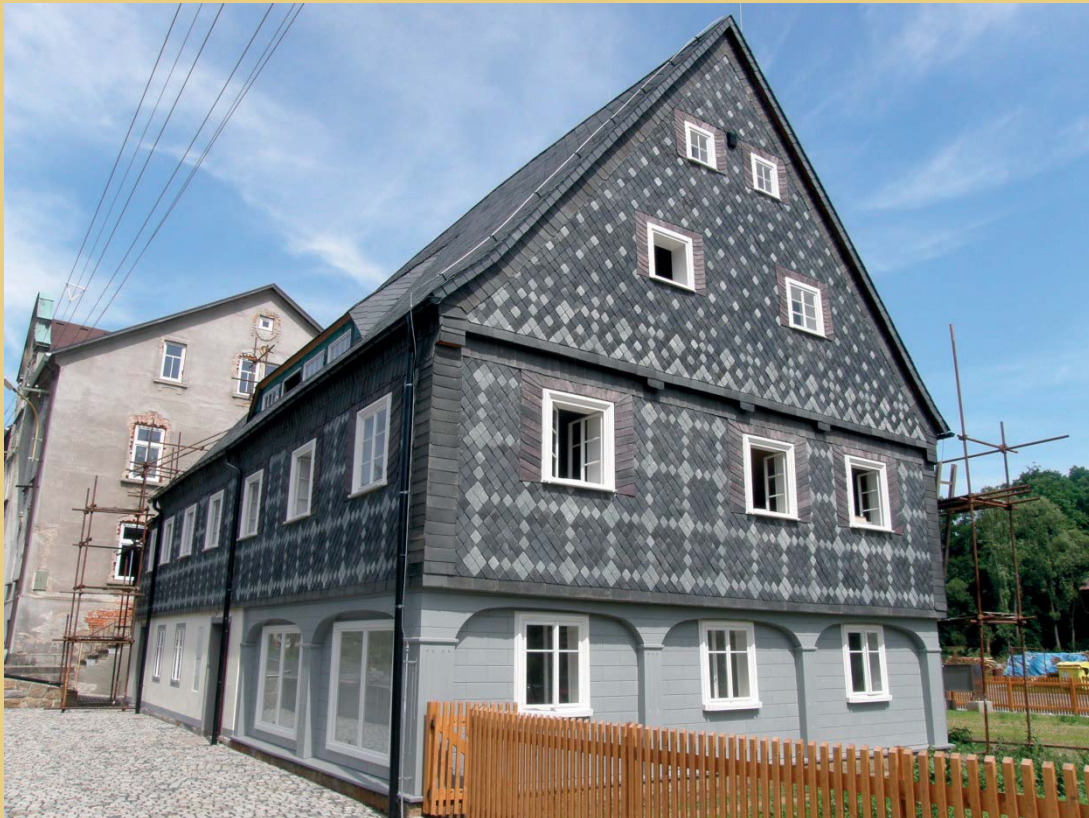
*Das Informationszentrum Umgebindeland in Lipová u Šluknova unmittelbar vor der Fertigstellung.*
