Thermografie Studie

SANIERUNGSMÖGLICHKEITEN VON UMGEBINDEHÄUSERN

Thermografie des Umgebіндеhauses Haus-Nr. 424 in Lipová (Hainspach) bei Schluckenau

PROTOKOLL ÜBER THERMOGRAFISCHE AUFNAHMEN DES UMGEBINDEHAUSES HAUS-NR. VOM 30. 3. 2012 IN HAINSPACH BEI SCHLUCKENAU

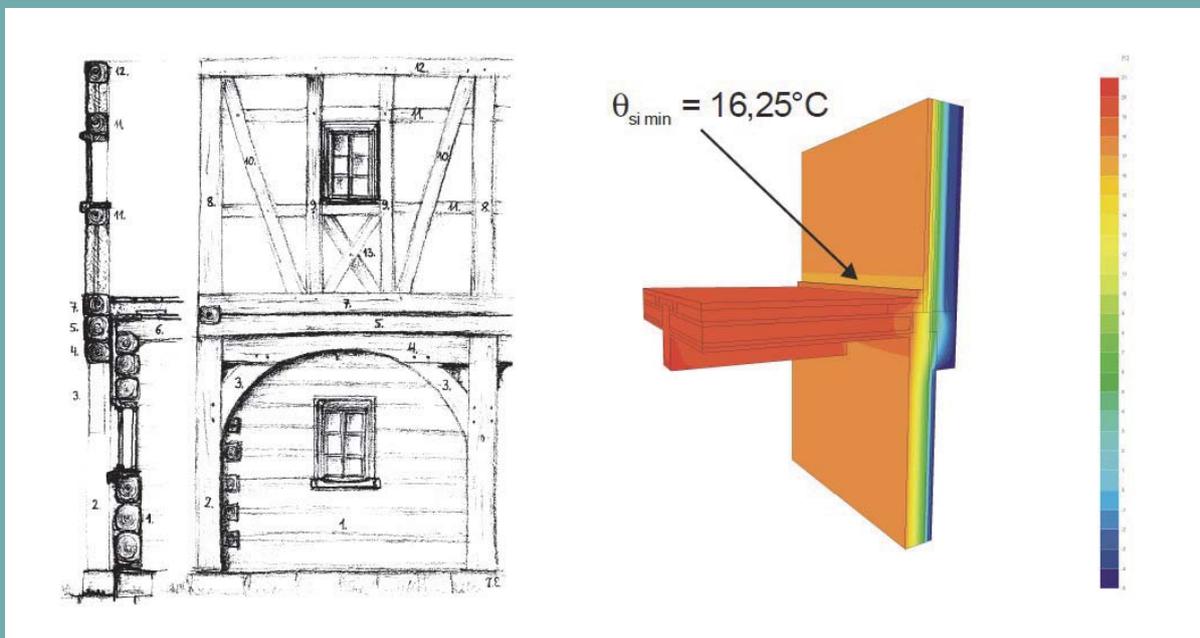
Das traditionelle Konstruktionssystem des Blockerdgeschosses, des Fachwerkobergeschosses und des Umgebінде (Zeichnung T. Efler) und seine technische Begutachtung mit den Risikostellen der Wasserdampfkondensierung (Hochschule Zittau).

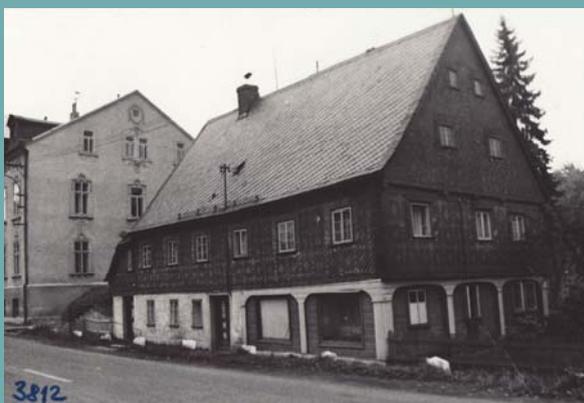
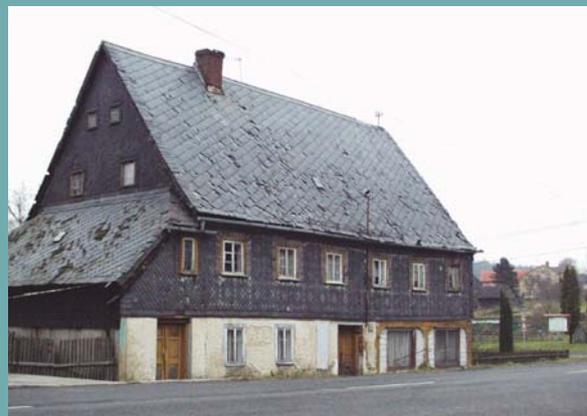
Fotografie der ursprünglichen Schieferbedachung, links Stand im J. 1978 und rechts vor dem J. 2001.

Bei dem Projektieren der Gesamterneuerung wurde entschieden, das Gebäudeäußere durch die Schieferdachdeckung zu rehabilitieren. Wichtig ist hierbei die Einhaltung des regional typischen Schablonenformats und der Setzungsweise. Die neue Dachdeckung wurde aus grauschwarzem Schiefer von einem deutschen

Lieferanten im Format 25 x 30 cm und grauschwarzen Farbe durchgeführt. Die Ablage wurde während der Arbeiten durch Bilderdokumentation von richtigen Lösungen an anderen Bauwerken präzisiert. Das Schiefdach wurde mithilfe von Sonderwärmedämmplatten (hier wurden Hartschaumplatten PIR BAUDER verwendet, ähnlich sind auch PUR-Platten BACHL Tecta PUR) wärmegeklämt, die durch die belassene Holzschalung durch lange Holzschrauben in die Sparren verankert wurden. Der neue Schieferbelag ist auf eine OSB-Platte geankert, diese ist ein kaschierter Bestandteil von den Wärmedämmplatten.

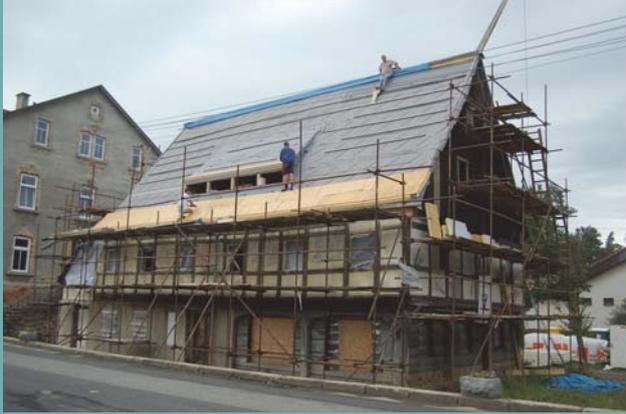
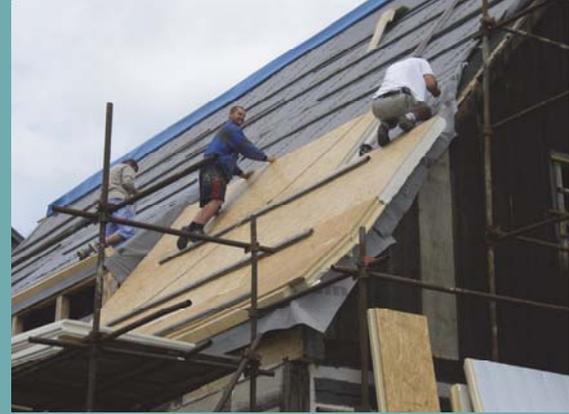
Diese Bilder nachweisen den Verlauf von Dachdämmung im Juli 2011.

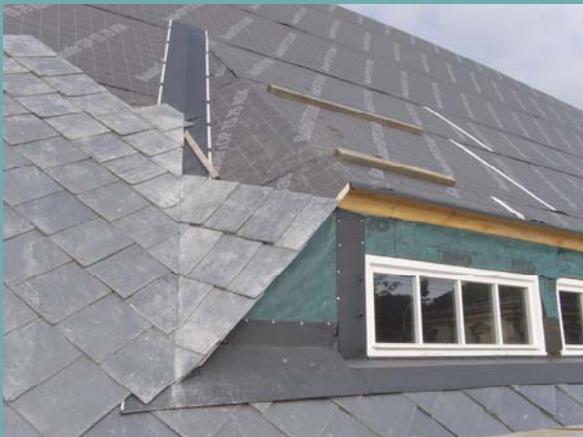
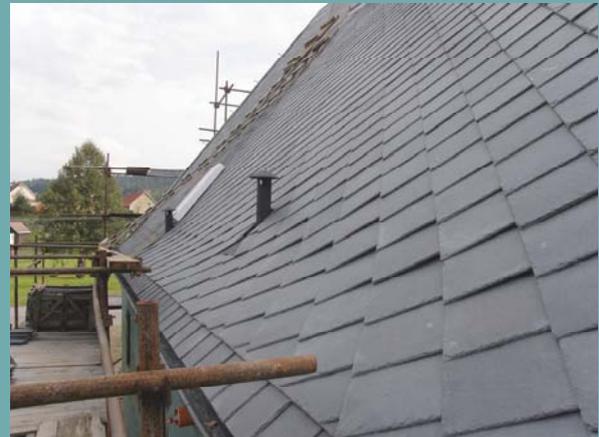
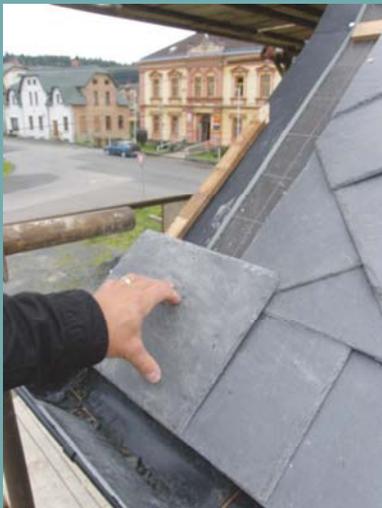
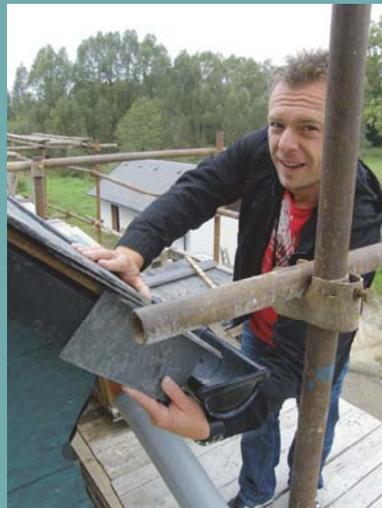
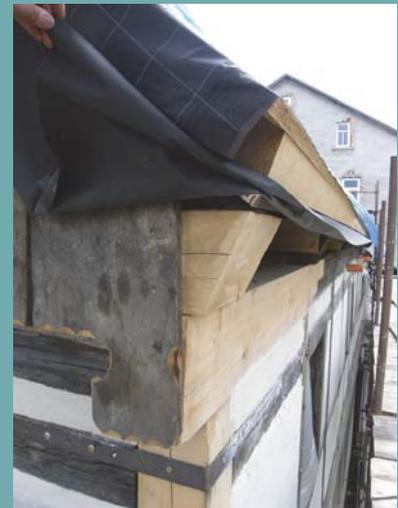
Verlegen von Schieferbelag im August und September 2011, inklusive Aufnahmen auf die einzelne Details des Dachbelages und vor allem die Deckung der Randen am Giebeln.

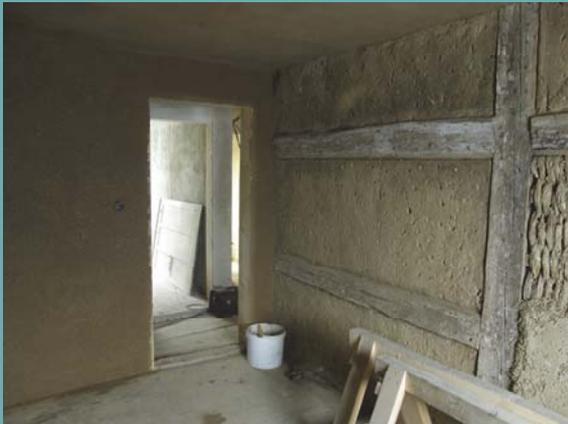
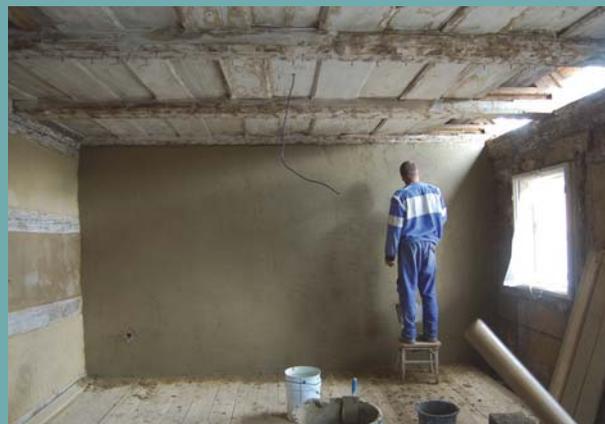
Die ausgewählten Fachwerkwände in den Innenräumen inkl. der Holzkonstruktion gestanden, sonst wurden die kohärente Lehmputze erneuert.

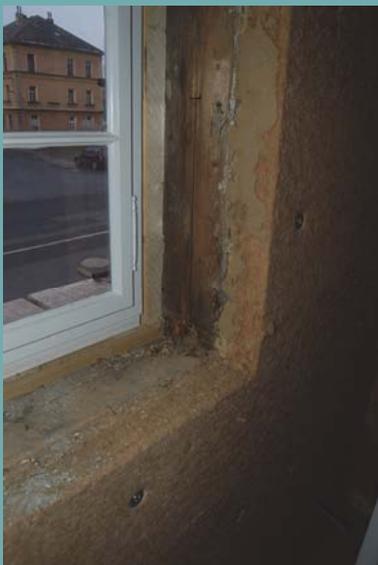
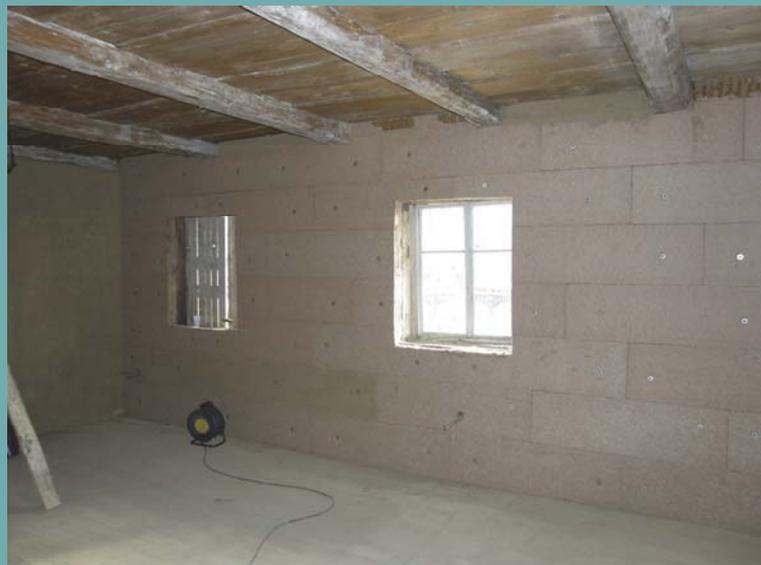
Auf die meisten Außenfachwerkwände wurde zuerst der ausgeglättete Lehmputz erneuert, danach wurde die diffus geöffnete wärmedämmende Schicht aus Holzfasernplatten geankert, welche zum Schluss wieder mit einem Innenlehmputz versehen wurde.

Die Außenfachwerkwände wurden nachträglich mithilfe von diffus geöffneten Holzfaserplatten (verwendet wurde STEICO-Therm Internal mit der Verbindung Nut-Rille, für die Innendämmung auch eventuell empfohlen stärkere Schilfrohmatten oder Lehmplatten) wärmegeklämt, geankert knapp über ausgebesserten und ausgeglätteten kohärenten Lehmputz. An diese Platten wurde in den ausgewählten Außenwänden (Raum 1.08 + 1.09) Wandheizung angebracht, gebildet mit einem Heizrohrsystem, geführt vom Wandverteiler, und anschließend wurde zuerst Unter- und dann Feinlehmputz angebracht. Wegen der Denkmalpflege des Objektes wurden die Wärmeisolationen nur begrenzt bei manchen Konstruktionen gemacht, und das überwiegend mithilfe von Innendämmung unter Verwendung von diffus geöffneten Dämmmaterialien. Die Dicke der Innendämmung muss für jedes Objekt und jede Konstruktion durch individuelle Berechnung bestimmt sein, es gilt nicht je mehr,

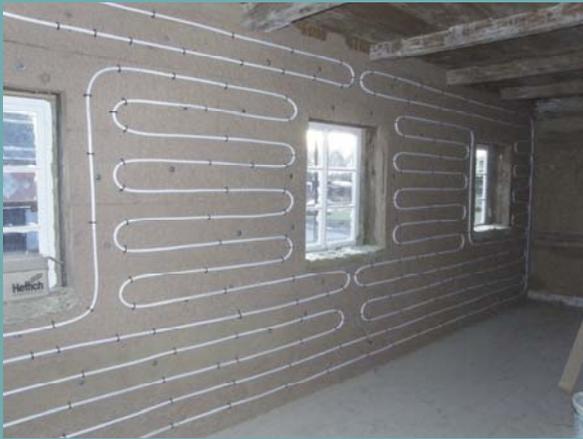
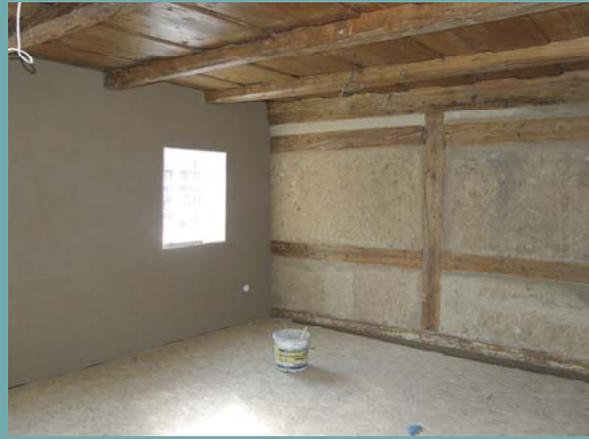
Im Ausstellungsraum 1.08+1.09 wurde auf die innere Holzfaserdämmung der Außenfachwerkwand auch die Rohrleitung der Warmwasserheizung geankert, und diese wurde dann über ein Verstrebnetz wieder diesmal mit zweischichtigem Endlehmputz beworfen.

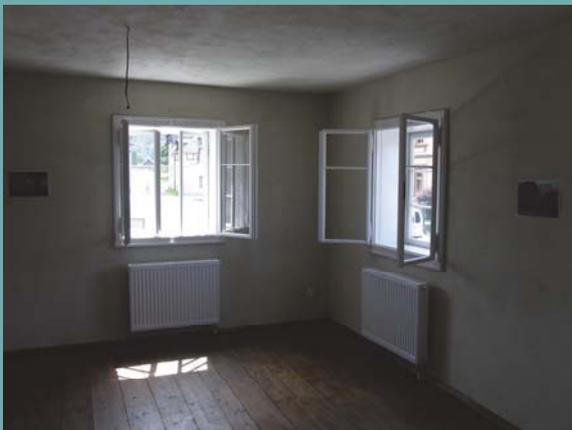
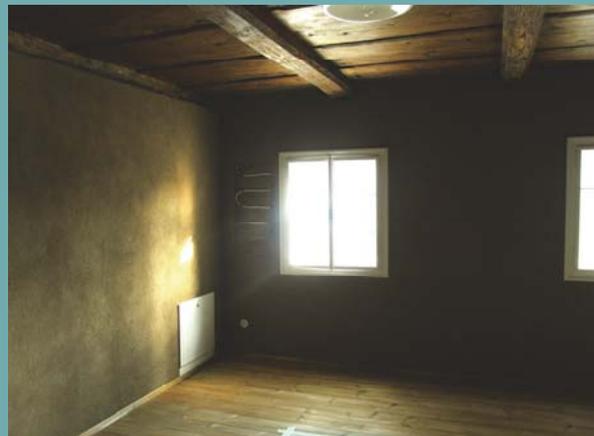
Die ausgewählte Fachwerkwände und Räume wurden im natürlichen Farbton des Endlehmputzes, wie es auf dem linken Bild mit dem belassenem Abschnitt der sichtbaren Wandheizung unter dem Putz in 1.08+1.09 ersichtlich ist, in den weiteren Räumen wurden die Wand- und Untersichtlehmputze manuell mit einer Bürste mit unterschiedlichen Tönen von weißen Kalkanstrich ausgemalt, wie z.B. in der Eckzimmer 1.06.

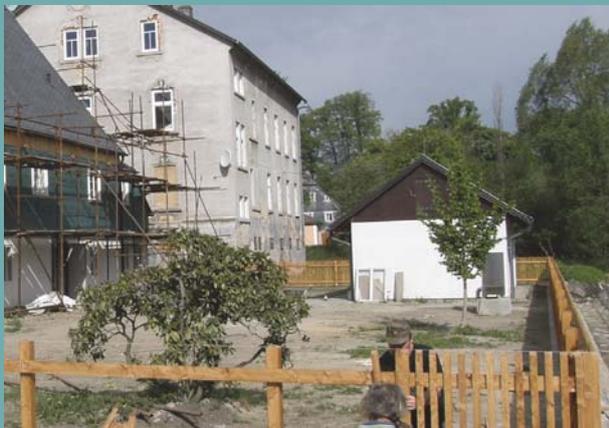
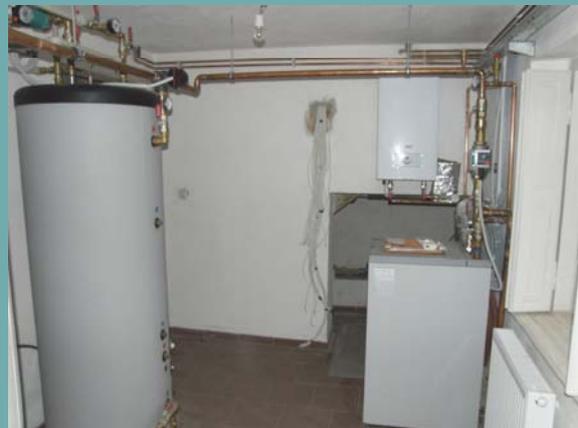
Platzierung der Außeneinheit der Wärmepumpe am Gartenrande neben der benachbarten Lagerhalle, rechts ist auf dem Fußboden des technischen Raumes die Inneneinheit der Wärmepumpe angebracht, welche an den Akku-Tank und einen Boiler, mit Zusatzelektrokessel angeschlossen ist.

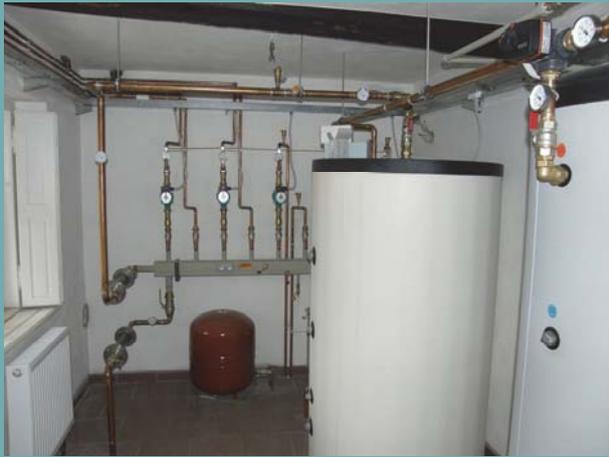
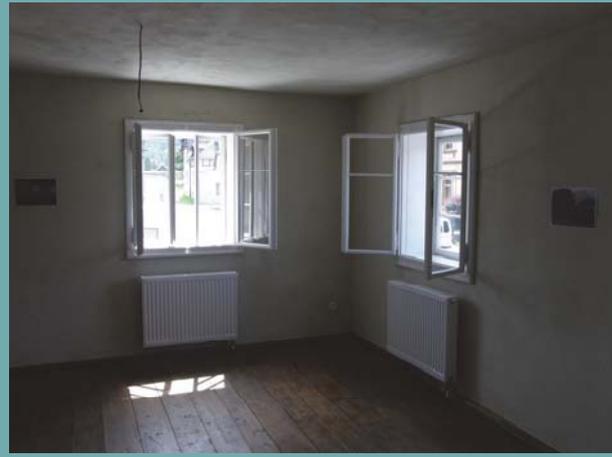
Blick an die andere Seite des technischen Raumes mit dem Akku-Tank und einem Boiler recht und im Hintergrund mit dem Verteiler und Pumpen der Heizkreise inklusive des Expansionsbehälters. Rechts ein Bild aus dem Eckzimmer im Geschoss mit den eingebauten Heizplattenkörpern.

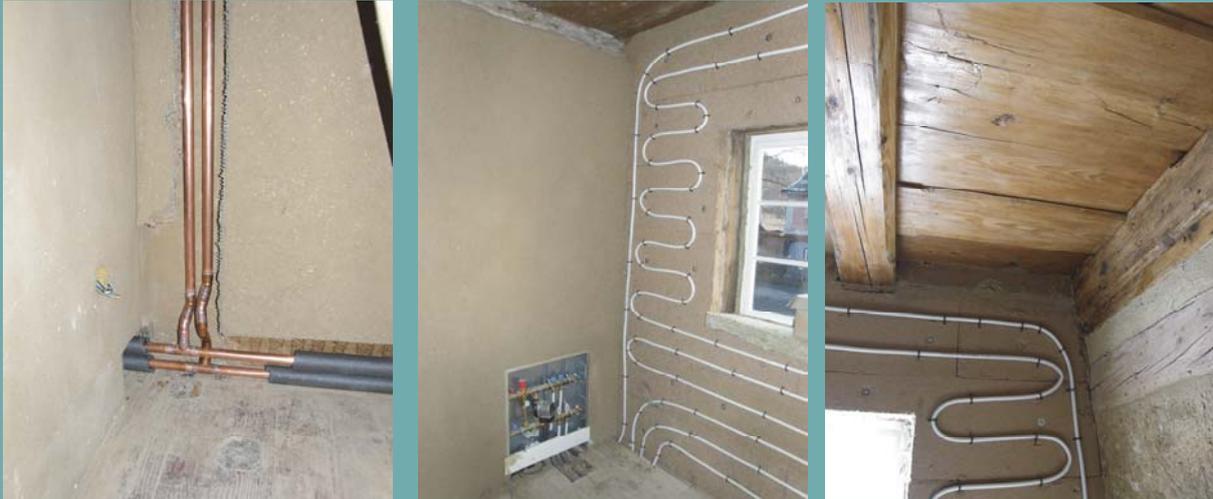
Links eine Detailansicht von gedämmten Kupferwarmwasserleitungen. In der Mitte der Verteiler der Wandheizung und rechts ein Detail der Heizrohre auf der mit den Holzfaserplatten gedämmten Fachwerkmauer.

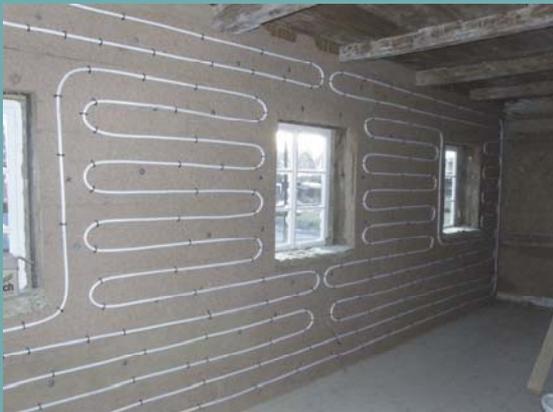
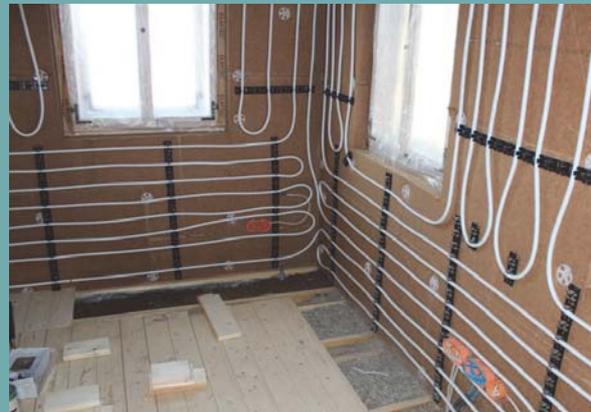
Links die Wandheizung auf der mit den Holzfaserplatten gedämmten Fachwerkmauer in Hainspach, rechts eine ähnliche Lösung in dem parallel sanierten Haus in Cunewalde.

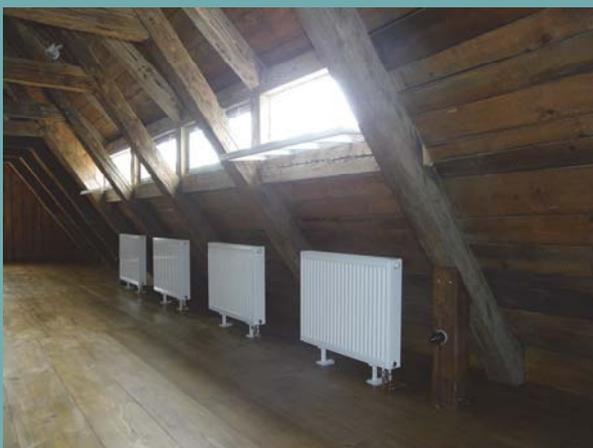
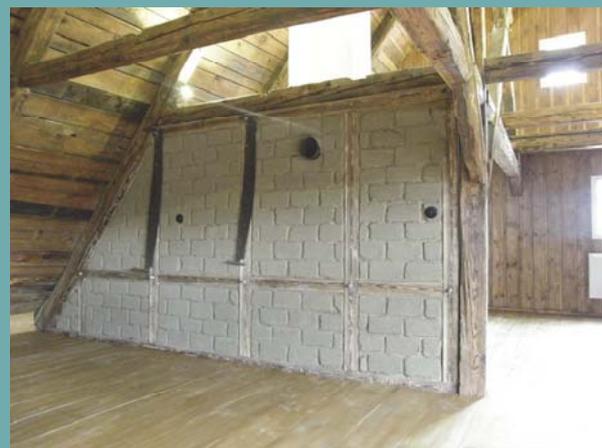
Der Dachraum lässt sich auch mit Warmwasserkörpern beheizen, sie sind unter den Giebel- und Dachlukfenstern, oder man kann den Kaminofen nutzen, für welchen der Anschluss an den Schornstein in neuem Fachwerkmauer, es wird noch nötig sein, schwarzen Blech als Unterlage für den Ofen auf dem Holzbrettfußboden anzubringen.
